## **Problemy eksploatacyjne budynków wielkopłytowych na przykładzie obiektów na terenie Lubelszczyzny**

Celem opracowania jest przegląd występujących usterek i awarii w budynkach wznoszonych w technologii Wielkiej Płyty na terenie Lubelszczyzny.

## Operational phase problems of prefabricated residential buildings on the example of the objects in the Lublin region

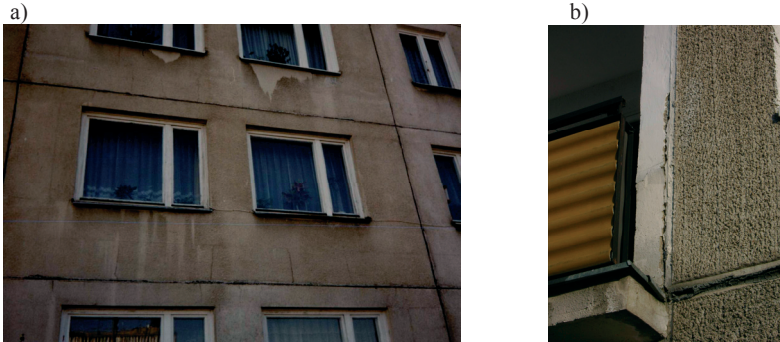
Najczęściej występującą usterką są spękania oraz deformacje ścian osłonowych typu SEG (GWO) budynków zrealizowanych w systemie W-70. Spękania występują na powierzchni płyt i na styku ze ścianami poprzecznymi budynku. Charakter stwierdzonych zarysowań i pęknięć tych ścian przedstawiono na przykładzie kilku budynków mieszkalnych o wysokości 10-11 kondygnacji w systemie W-70 ze scaloną ścianą gr. 30 cm. Ściany zewnętrzne typu SEG w konstrukcji budynku spełniają rolę ścian osłonowych zawieszonych na wspornikach lub samonośnych opartych za pomocą podlewki cementowej na dolnych płytach GWO. Przykładowy charakter zarysowań i spękań tych ścian przedstawiono na Rys. 1.

W badanym obiekcie w celu ustalenia prawidłowości montażu w wybranych mieszkaniach wykonano odkrywki w okolicach węzłów podporowych płyty osłonowej SEG. Stwierdzono, że rozpatrywane płyty zostały zmontowane w oparciu o obowiązującą dokumentację projektową, jednak nie zostały one zamontowane zgodnie z obowiązującymi

zasadami montaĝu. Nie zostały w sposób prawidłowy dokręcone nakrętki w węzłach połączeniowych, oraz nie zostały zabetonowane węzły montaĝowe betonem klasy B10. Skutkiem było przesunięcie górnej części płyty SEG na wspornikach i odchylenie od pionu. Nieprawidłowo wykonane połączenia płyt spowodowały dodatkowo zmianę statycznych schematów ich styków i powstanie rys.

Rys. 1. Spękania ściany SEG: a) spękania w pasach dolnych płyt SEG długości 6,0 m; b) spękania na styku ze ścianą poprzeczną stanowiącą konstrukcję loggii

Podczas montaĝu po dokonaniu rektyfikacji płyt, nie zostały one w sposób prawidłowy podbite zaprawą cementową co spowodowało punktowe podparcie płyt, w szczególnych przypadkach w węzłach montaĝowych. Powyższa sytuacja była bezpośrednim przyczynkiem do wystąpienia rys i pęknięć pionowych i ukośnych w dolnych pasmach scalonych płyt osłonowych.

Stwierdzono, że występujące pęknięcia na krawędziach pionowych płyt o większej rozwartości w części górnej i mniejszej w części dolnej wynikają z pracy termicznej płyty i nieprawidłowo wykształcone połączenie płyt w węzle. Płyta osłonowa typu SEG nie przeciwstawia się odkształceniom termicznym. Swobodne ruchy termiczne płyt wywołały jej deformację co bezpośrednio przyczyniło się do powstawania rys i pęknięć na krawędziach w styku ze ścianami poprzecznymi, zależnie od pory roku. W ramach przeprowadzonej analizy obliczono, że w płytach osłonowych SEG długości  $L = 600$  cm wygięcie może powodować zarysowanie wzdłuż krawędzi pionowych o rozwartości 3,9 – 4,4 mm. Przeprowadzone obliczenia są zgodne ze stanem faktycznym, gdzie zinventaryzowano rozwarcie rys na krawędziach płyt pionowych rzędu 4 mm.

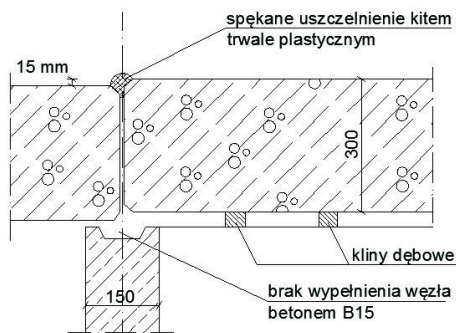
Rys. 2. Przekrój poprzeczny węzła połączenia wysuniętej ściany osłonowej SEG ze ścianą poprzeczną

Przykładem awarii stanowiącej sytuację wyjątkową jest wysunięcie poza płaszczyznę pionową płyty wyżej opisanego typu na skutek zalania mieszkania wodą w wyniku awarii

instalacji wodociągowej. W mieszkaniu przylegającym do rozpatrywanej płyty w wyniku w/w awarii wszystkie parkiety uległy odkształceniom (odspoiły się od podłoża i wyrzuciły ku górze). W okresie krótkim po zalaniu zauważono znaczne pęknięcia dochodzące do 1,0 cm (pomiędzy ścianami poprzecznymi i ścianą zewnętrzną SEG) oraz pęknięcia na krawędzi sufitu ze ścianą zewnętrzną. W trakcie wizji lokalnej stwierdzono wysunięcie płyty dołem o około 15 mm i górą około 3 mm, co zostało pokazane na Rys. 2.

W celu potwierdzenia tezy, że na skutek pęcznienia drewna stanowiącego parkiet nastąpiło wysunięcie płyty osłonowej z płaszczyzny lica budynku przeprowadzono obliczenia, których celem było porównanie siły rozpierającej powstałej w wyniku pęcznienia parkietu i siły tarcia 1 mb płyty ściany zewnętrznej o beton. Stosunek ten wynosi 2,38. Warto tutaj zaznaczyć, że zgodnie z tablicą Z 2-1 poz. 2 PN-88/B-02003 współczynnik tarcia płyty SEG po betonie wynosi 1,8. Wykazano, że powstałe siły poziome wynikające ze zmian odkształceniowych drewna są większe od tarcia płyty SEG po betonie, na którym płyta ta jest wsparta. Dodatkowo po odjęciu listwy przypodłogowej wzdłuż ściany zewnętrznej, stwierdzono (nieusunięte po wykonaniu posadzki) kliny dębowe między płytami ściennymi i stropowymi, co dodatkowo spotęgowało efekt działania zamoczonych parkietów.

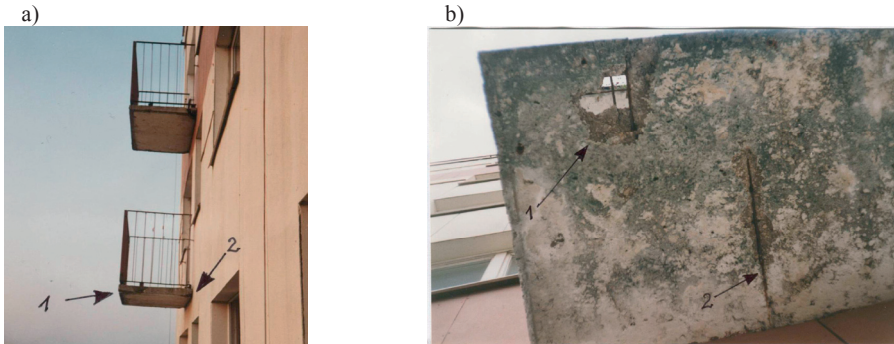
Częstą wadą obiektów wielkopłytowych zlokalizowanych na jednym z lubelskich osiedli jest korozja oraz deformacje płyt balkonowych w wyniku oddziaływań atmosferycznych, co zostało przedstawione na Rys 3.

Badania przeprowadzone na płytach balkonowych wykazały, że średnia grubość otuliny zbrojenia wynosi 5 mm, natomiast odpryski betonu miejscami osiągają 1 cm. Balkony żelbetowe wykonane zostały bez opierzeń blacharskich oraz bez izolacji poziomych, jako prefabrykowane przytwierdzone do „marek” płyty stropowej poprzez spawanie. Nie są w jakikolwiek sposób zabezpieczone przed oddziaływaniami atmosferycznymi.

Stwierdzono, że głównymi czynnikami odpowiedzialnymi za taki stan płyt balkonowych są nieprawidłowa (za mała) grubość otuliny zbrojenia, zastosowanie betonu o nieprawidłowym uziarnieniu oraz jego niedogęszczenie. Czynniki te przyczyniły się do wzrostu dynamiki procesu karbonatyzacji betonu oraz korozji spowodowanej agresywnym działaniem chlorków zawartych w powietrzu.

Rys. 3. Uszkodzenia płyt balkonowych: a) korozja lica płyty balkonowej (1) i nierównomierny spadek balkonów (2); b) odspojenie betonu od konstrukcji nośnej płyty balkonowej (1), widoczna zaawansowana korozja stali zbrojeniowej (2)

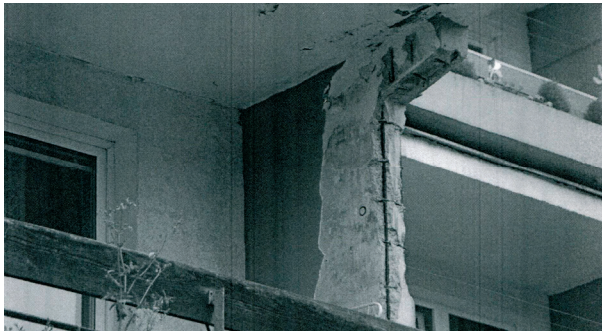
Przedstawiona na Rys. 4 korozja ścian pionowych dostawianych loggii jest spowodowana tymi samymi czynnikami co wyżej opisanych płyt balkonowych. Na podstawie obliczeń statycznych pionowych ścian nośnych loggii wykazano natomiast, że przenoszą one bezpiecznie obciążenia na wysokości całego budynku i nie stwarzają zagrożenia dla bezpieczeństwa konstrukcji, pomimo odsłoniętych prętów zbrojeniowych. Zalecono jednak natychmiastową naprawę uszkodzonych elementów z wykorzystaniem zapraw żywicznych.

Rys. 4. Korozja ściany pionowej – filaru loggii

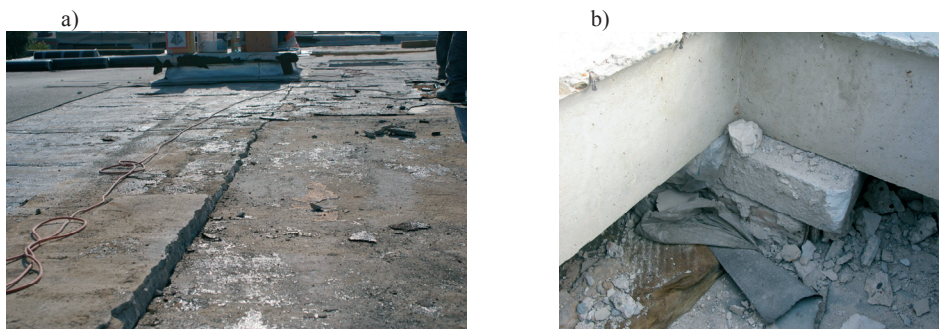
Kolejną awarią jest zapadanie się prefabrykowanych płyt dachowych (Rys. 5a) o wymiarach 4,73m x 2,68m opartych na elementach murowanych ścian podłużnych w obiekcie wzniesionym zgodnie z systemem OWT-67.

Stwierdzono, że główną przyczyną uszkodzenia było wykonanie ścianek wsporczych z materiałów niezgodnych z dokumentacją projektową (zamiast cegły dziurawki zastosowano belit). Dodatkowo ścianki wsporcze wykonano w postaci słupków (Rys. 5b), a nie jako podparcie ciągłe. Niedbały montaż płyt dachowych wymusił konieczność wykonania warstwy wyrównawczej o grubości 1-5 cm do spowodowało dodatkowe obciążenie dachu.

Uszkodzeniu uległy natomiast podpory pośrednie (wewnętrzne), na których opierały się płyty o rozpiętości 5,4m i 4,8 m. W tym przypadku wypadkowa siła działająca na filarek o wartości 99,42kN spowodowała powstanie naprężeń o wartości 1,38MPa i tym samym przekroczenie nośności ścianki podpierającej. Dodatkowymi czynnikami, znacznie

wpływającymi na obniżenie nośności podpór, było zawilgocenie gazobetonu powstałe na skutek nieuszczelnienia pokrycia dachowego i ubytki zaprawy w spoinach pomiędzy elementami gazobetonowymi. Nie wykonano również prawidłowej wentylacji przestrzeni stropodachu (niedrożne otwory w prefabrykatach – wada elementu prefabrykowanego). Schemat oparcia płyt na ściankach podpierających przyjęty do obliczeń przedstawia Rys.6.

Rys. 5. Uszkodzenie konstrukcji dachu: a) widok zapadniętej płyty dachowej; b) zmiądzzona ścianka wsporcza pod płytą dachową

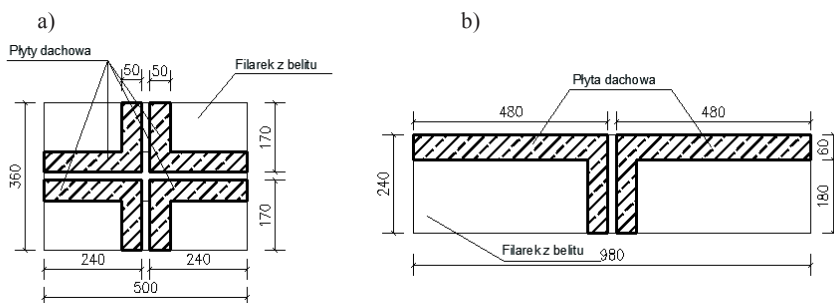
Obliczeniowa wypadkowa sił działających na ścianki wsporcze zewnętrzne o wartości 50,5kN spowodowała powstanie naprężeń o wartości 0,75MPa, które przy obliczeniowej nośności filarka, dla przyjętej wytrzymałości gazobetonu  $f_b = 6\text{MPa}$  oraz wytrzymałości zaprawy  $f_m = 5\text{MPa}$ , równej 1,16MPa nie spowodowały zniszczenia podpór.

Rys. 6. Schemat oparcia płyt dachowych na ściankach wsporczych a) pośredniej, b) zewnętrznej
