Budownictwo wielkopłytowe po latach. Wybrane problemy remontowe

Wiesław Ligęza

Streszczenie: W artykule omówiono zagadnienia remontów w istniejących budynkach wielkopłytowych w świetle: uszkodzeń połączenia ścian nośnych i osłonowych, wymagań konstrukcyjnych przy modernizacji funkcjonalnej, uszkodzeń połączenia warstw w nośnych i osłonowych ścianach trójwarstwowych, nowych zagadnień remontowych w aspekcie wykonanego ocieplenia budynków.

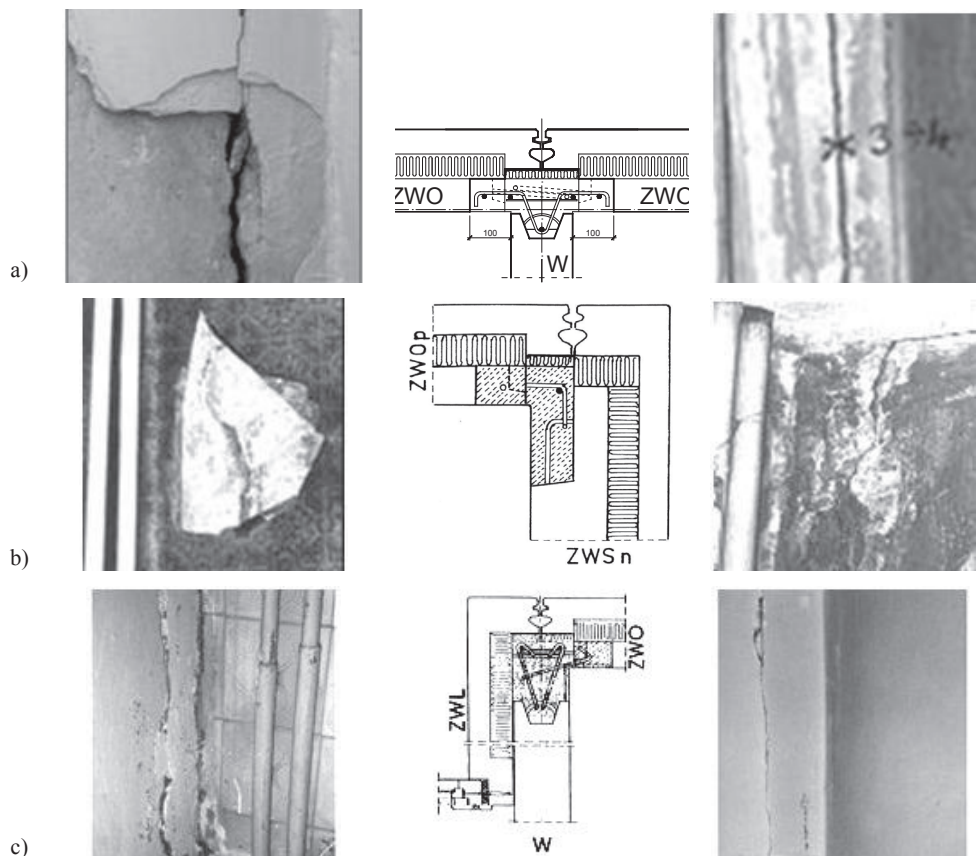
- uszkodzenia/zarysowania w złączach pionowych (rys. 1) – skutek wad wykonawczych,
- uszkodzenia w złączach poziomych w strefie nadproża okien z jednoczesnym „wypchnięciem” ściany na zewnątrz budynku wskutek iniekcji szczeliny dylatacyjnej pomiędzy stropem a górną krawędzią ściany osłonowej (rys. 2) – wada eksploatacyjna.

Rysy w złączach pionowych ZWO-W-ZWO, ZWS-ZWO i ZWL-W-ZWO (rys. 1), jak wykazano w pracy [10], teoretycznie nie zmniejszają obliczeniowej nośności konstrukcji nośnej (ściany osłonowe w obliczeniach projektowych nie były uwzględniane). Zatem jeśli rysy mają charakter ustabilizowany, a ustrój nośny budynku jest nienaruszony, dostosowanie budynku do wymagań bezpieczeństwa konstrukcji sprowadza się do remontu,

Rys. 1. Przykłady uszkodzenia/zarysowania wskutek wad wykonawczych w złączach pionowych: a) ZWO-W-ZWO, b) ZWS-ZWO, c) ZWL-W-ZWO [7]

przywracającego pomieszczeniom pełne walory użytkowe. Najczęściej będzie to wypełnienie rys mocną zaprawą lub żywicą i pokrycie ich tynkiem, jeśli trzeba na tkaninie z włókien sztucznych [16].

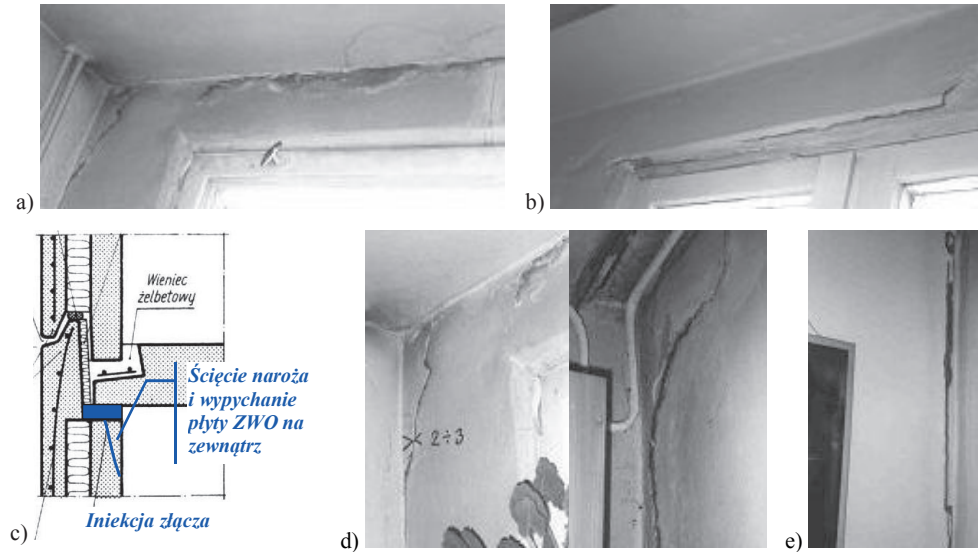
Rys. 2. Przykłady uszkodzeń złączy poziomych ZWO-S-ZWO wskutek wady eksploatacyjnej: a), b), c) ścięcie górnego naroża warstwy nośnej ściany osłonowej ZWO, d) wychylenie ściany i towarzyszące zarysowania w złączach pionowych, e) szczelina o szerokości 5-8 mm między ścianą ZWO i ścianką działową [7]

Kiedy rysy w złączach pionowych wykazują tendencję do dalszego rozwoju, lub nastąpiło przemieszczenie (wychylenie) ściany osłonowej (rys. 2), warunkiem dostosowania budynku do wymagań bezpieczeństwa jest usunięcie przyczyn pojawienia się rys, a następnie zastosowanie wzmocnienia. Wzmocnienie złącz jest konieczne także w przypadku modernizacji funkcjonalnej poprzez wykonanie nowego otworu w nośnej ścianie wewnętrznej.

- W przypadku „wypchnięcia” ściany ZWO na zewnątrz budynku (wada eksploatacyjna) konieczne jest wzmocnienie złącza ZWO-W-ZWO, np. przez kotwienie mechaniczne.

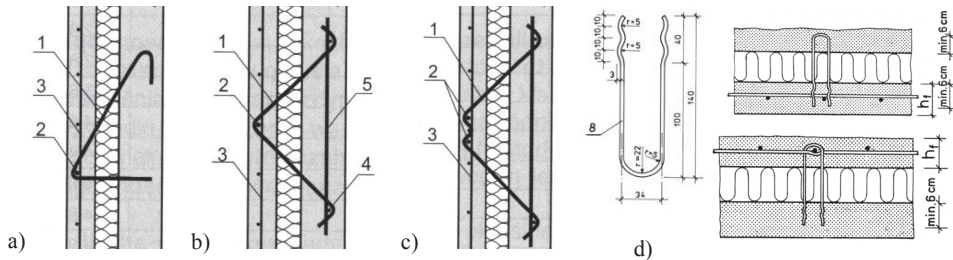
Rys. 5. Połączenia między warstwą nośną a warstwą fakturową: a) wieszak z ukośnym ramieniem rozciągającym, b) wieszak „jednogarnbny”, c) wieszak „dwugarnbny”, d) szpilki; 1) wieszak, 2) przetyczka kotwiąca wieszak w warstwie fakturowej, 3) siatka zbrojeniowa warstwy fakturowej, 4), 5) pręt kotwiący wieszak w warstwie nośnej

- brak zakotwienia wieszaków w betonie warstwy fakturowej,
- brak prętów kotwiących lub mała ich średnica albo niepoprawne ich usytuowanie,
- pochylenia wieszaków w pionie lub nawet pominięcie założenia wieszaków,
- nadmierna (kilkakrotnie) liczba wieszaków w płycie, co ograniczało swobodę odkształceń warstwy fakturowej,
- zakładanie wieszaków w produkcji po ułożeniu warstwy izolacji termicznej, co nie zapewniało im zakotwienia i uszkadzało izolację,
- zaniżona grubość otuliny (w ok. $\frac{1}{4}$ badanych płyt),
- nieprawidłowe założenie szpilek,
- korozja i kruche pęknięcia prętów wieszaków.

W przypadku, kiedy zgodnie z wynikami badań bądź podjętą przez projektanta lub inwestora decyzją, wymagane jest dodatkowe połączenie warstwy fakturowej z warstwą konstrukcyjną prefabrykowanej ściany warstwowej może ono być realizowane za pomocą współcześnie stosowanych stalowych łączników trzpieniowych lub cięgnowych, a także rzadko obecnie stosowanych wsporników.
