Problemy eksploatacyjne budynków wzniesionych w technologii OWT na przykładzie dziesięciokondygnacyjnego budynku mieszkalnego w Rzeszowie

Krystyna Wróbel¹, Wiesław Kubiszyn²

*^{1,2} Katedra Konstrukcji Budowlanych, Wydział Budownictwa i Inżynierii Środowiska,
Politechnika Rzeszowska, e-mail: ¹wrobel@prz.edu.pl, ²wkubisz@prz.edu.pl*

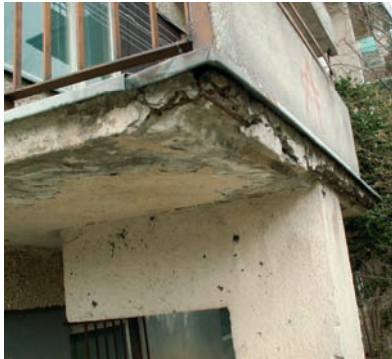
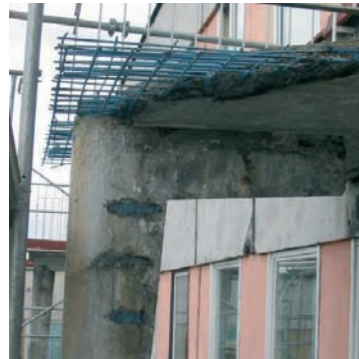
Z czasem elementy konstrukcyjne budynków, zwłaszcza żelbetowe cienkościennie (płyty balkonów, loggii, zadaszeń wejść do budynków) uległy znacznemu zużyciu technicznemu (rys. 1 i 2). Opracowano projekty ich remontów, wzmocnień i przebudowy.

Rys. 1, 2. Przykłady degradacji elementów cienkościennych

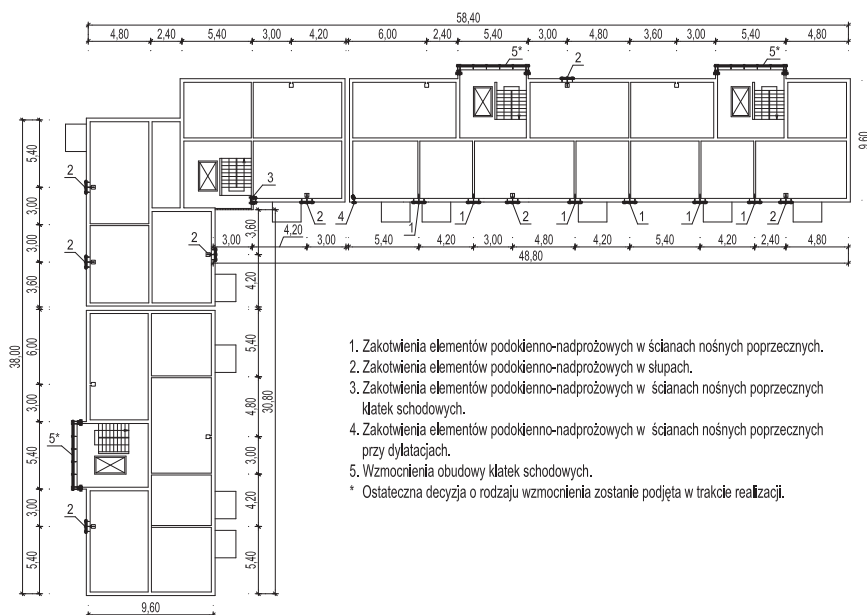
Rys. 3. Rzut kondygnacji powtarzalnej z naniesionymi wzmocnieniami

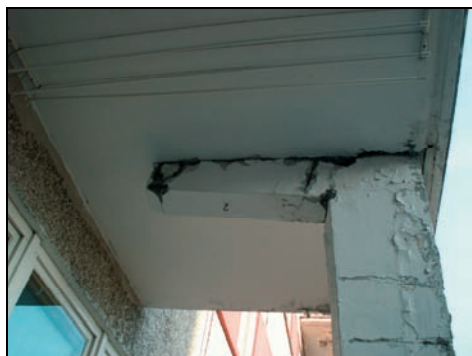
Zaawansowana korozja elementów konstrukcyjnych balkonów (płyty, przelotowych słupów, belek wspornikowych podpierających te płyty). Zużycie techniczne tych elementów i ich wykończenia (rys. 4 ÷ 8) nastąpiło z powodu braku właściwych rozwiązań materiałowych oraz niedbałości wykonawczych w zakresie prac konstrukcyjnych i zabezpieczeń przeciwwilgociowych. Zastosowane rozwiązania projektowe sprzyjały penetracji wilgoci w połączenia ww. elementów oraz na połączeniu płyty balkonowej ze ścianą zewnętrzną. Miejsca penetracji wód opadowych oznaczono strzałkami na rys. 7, 8 i 9.

Rys. 4. Typowe uszkodzenia korozyjne płyty balkonowej i podpierającej ją konstrukcji wsporczej

1. Naprawa słupów konstrukcji wsporczych balkonów poprzez wypionowanie (rys. 11), odpowiednie podklinowanie w ustalonej pozycji oraz wykonanie naprawy wszystkich elementów balkonów w technologii PCC materiałami firmy SIKA. Połączenia elementów zostały uszczelnione, wykonano warstwy wykończeniowe i zabezpieczające.
2. Zakotwienie elewacyjnych elementów podkiońno-nadprożowych w ścianach nośnych poprzecznych pięciu węzłów. Zastosowane wzmocnienia „1” szczegółowo opisano w artykule [5].

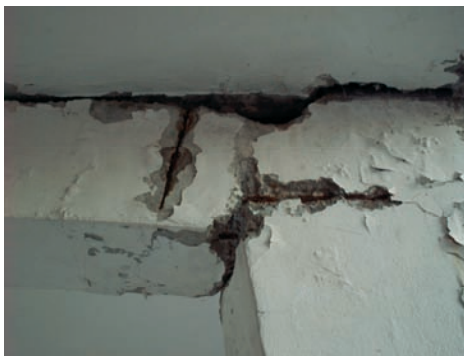
Rys. 5. Jak obok – zbliżenie

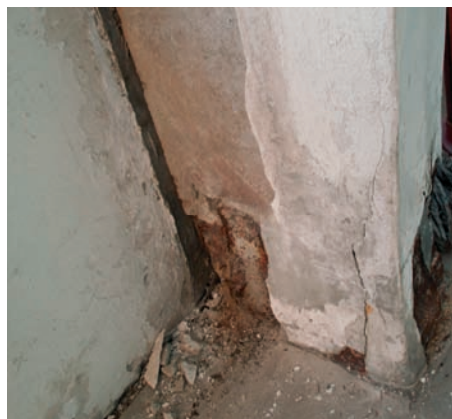
Rys. 6. Uszkodzenia korozyjne podstawy słupa

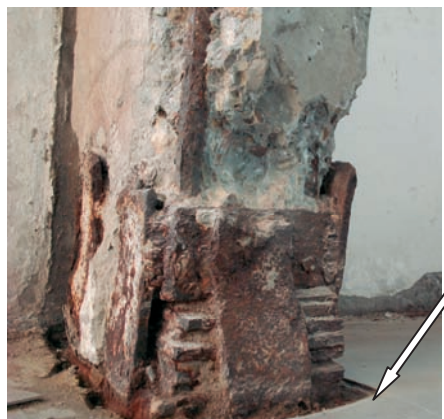
Utrata stateczności słupów parteru (rys. 8 i 10) była wynikiem zaniedbań wykonawczych. Słupy prefabrykowane zostały wykonane jako zbyt krótkie. W większości przestrzeni pomiędzy płytami balkonowymi a podstawami słupów wypełniano podkładkami blaszanymi układanymi w stosy (rys. 7). Część połączeń przelotowych słupów nad płytą balkonową zamiast podkładkami stalowymi wypełniono workami z cementu, styropianem i innymi odpadami budowlanymi. W poziomie parteru najbardziej obciążone wiotkie nakładki boczne nie były w stanie przenieść nadmiernych obciążeń i uległy deformacji.

Rys. 7. Uszkodzenia jak obok. Wypełnienie przestrzeni pomiędzy płytą balkonu i podstawą słupa podkładkami stalowymi

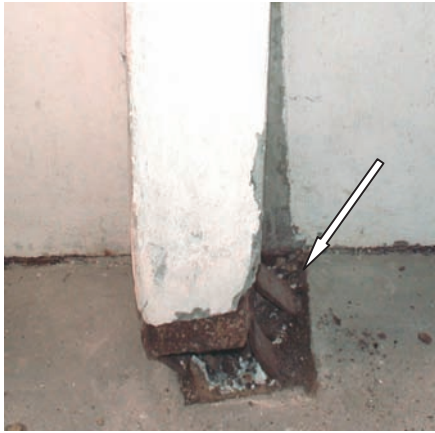
Rys. 8. Widok podstawy słupa po utracie stateczności

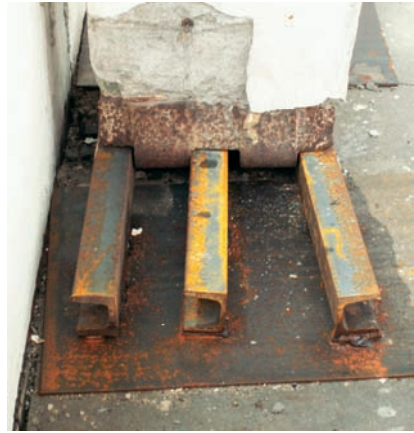
Rys. 9. Tymczasowe podparcie słupa

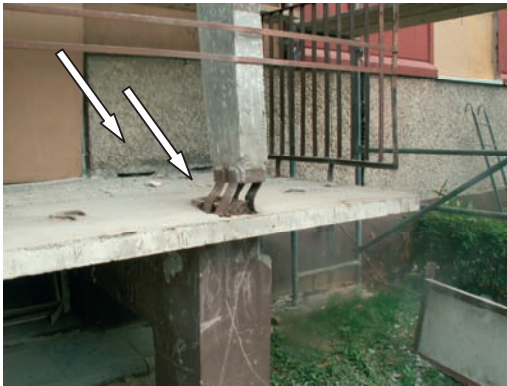
Rys. 10. Słup jw. przygotowany do naprawy – prostowania

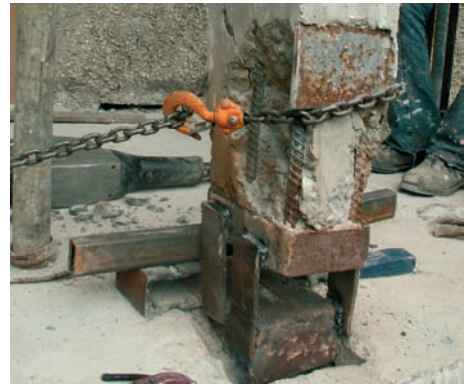
Rys. 11. Widok słupa po zakończeniu operacji prostowania i stabilizacji

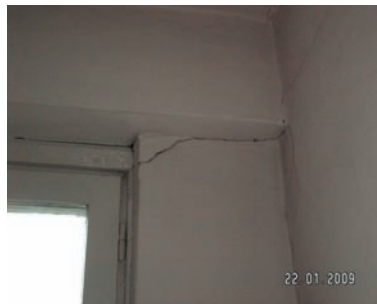
Rys. 13. Przykładowe pęknięcia na połączeniach obudowy i ścian poprzecznych wewnętrznych - klatka schodowa II

Utrata stateczności płyt elewacyjnych, głównie górnych kondygnacji objawiająca się wychyleniem z pionu do 20 mm na wysokości jednego elementu podokienne-nadprożowego oraz zarysowaniami i pęknięciami widocznymi wewnątrz budynku (rys. 12 ÷ 14) była rezultatem nieprawidłowego wykonania węzłów w miejscach połączeń płyt. Skutkiem ubocznym braku właściwego wypełnienia złączy betonem są przedmuchy powietrza i przecieki wód opadowych do pomieszczeń.

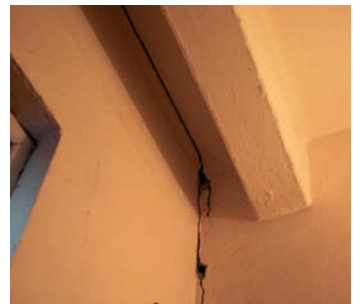
Rys. 14. Jak obok – inny widok

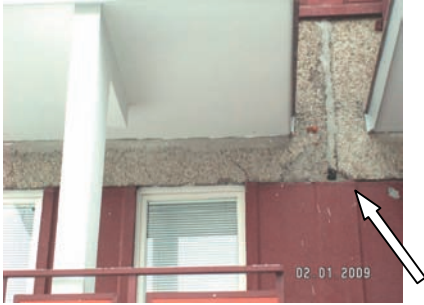
Rys. 15. Uszkodzenia płyt elewacyjnych

Zła jakość prefabrykatów dostarczonych na budowę, nieszczelności złączy (rys. 15, 16) były cechami charakterystycznymi okresu schyłku prefabrykacji.

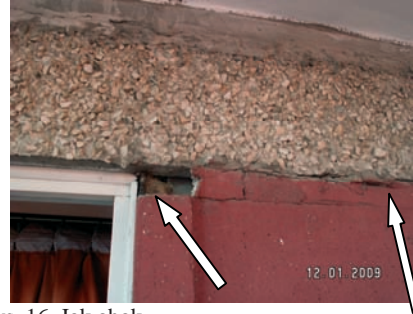
Rys. 16. Jak obok

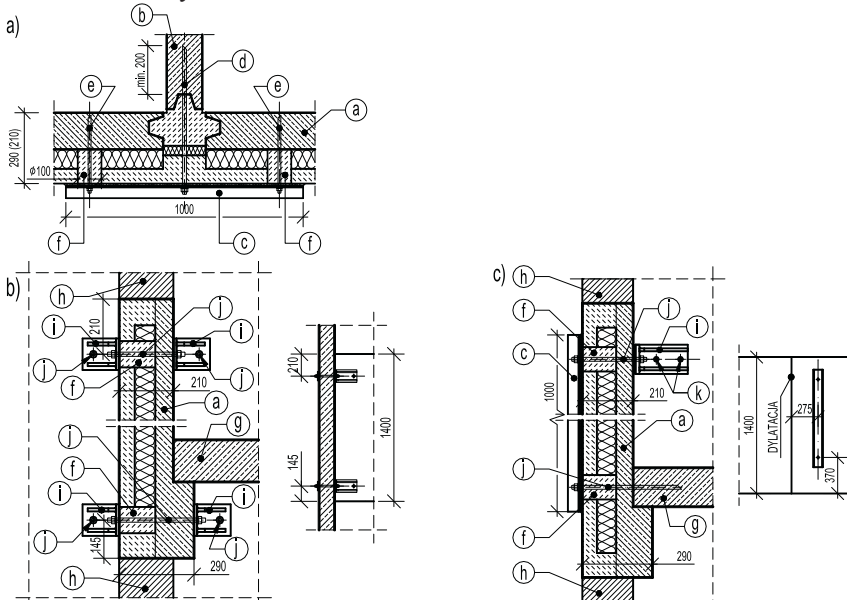
Rys. 17. Elementy kotwiące prefabrykaty elewacyjne: a) elementy „1” i „2” do ściany poprzecznej (do słupa), b) element „3” do ściany poprzecznej przy klatce schodowej, c) element „4” do ściany poprzecznej przy dylatacji. Oznaczenia: a. ściana zewnętrzna podłużna, b. ściana wewnętrzna poprzeczna nośna, c. ceownik 100, d. pręt wklejany M16 na żywicy HILTI HIT-HY 200, e. pręt wklejany M12, f. korek z betonu Φ 100 mm, g. płyta stropowa, h. filarek miedzynokienny, j. pręt gwintowany M16, k. kotwy mechaniczne M12

1. Poprawa stateczności elementów konstrukcyjnych budynku poprzez zastosowanie pięciu typów wzmocnień („1” do „5”) dostosowanych do lokalizacji węzłów i charakteru uszkodzeń. Część rozwiązań w tym zakresie pokazano na rysunku nr 17.
2. Poprawa zakotwień warstwy fakturowej w warstwie nośnej płyt elewacyjnych z zastosowaniem rozwiązania systemu HILTI. Liczbę łączników HWB dobrano na podstawie wytycznych producenta.
3. Uszczelnienie styków prefabrykatów i naprawa skutków ich przecieków.
4. Termomodernizacja obiektu.
