Wykorzystanie skaningowego mikroskopu elektronowego do badań malatury z kościoła w Radcze

Beata Klimek

Katedra Konserwacji Zabytków, Wydział Budownictwa i Architektury, Politechnika Lubelska, e-mail: b.klimek@pollub.pl

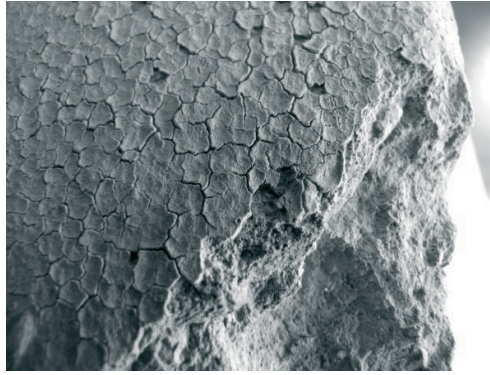
Rys. 2. Fragment cegły wraz ze spękaną powierzchnią wymalowania.

Elewacja świątyni w Radczu była pokryta nietypowym dla obiektów muryanych wymalowaniem, wykonanym bezpośrednio na licu ceglanym. Warstwa wymalowania była spękana i nierównomiernie przebarwiona, brak było śladów osypywania się, czy pudrowania warstwy. Nawet cienka warstwa malatury dość dobrze przylega do podłoża ceglanego. Do roku 2013, kiedy przy budynku podjęto prace konserwatorskie i naprawcze, brak było informacji na temat opracowania wymalowania.

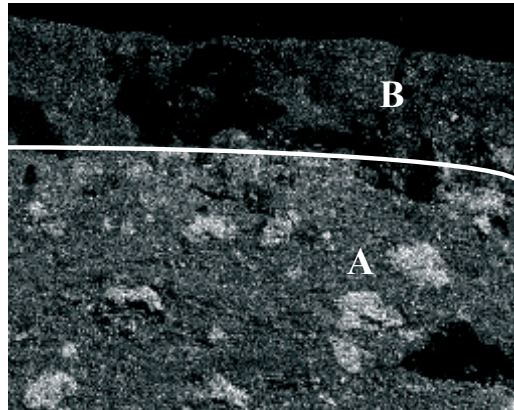
Rys. 3. Mapa rozkładu pierwiastka Si (SEM). Przekrój przez warstwę cegły (A) i malatury (B).

Równomierne występowanie prawie wszystkich pierwiastków (poza Si, Ca), (Rys. 3) w warstwie wymalowania i w warstwie cegły świadczy o podobnym składzie pierwiastkowym obu warstw. Rozkład cząstek większości pierwiastków pokrywa się ze sobą. Bezpośrednio w warstwie wymalowania widoczna jest większa ilość Ca i mniejsza ilość Si, co świadczy, że jest to osobna warstwa technologiczna, ale o podobnym składzie, co podłoże.

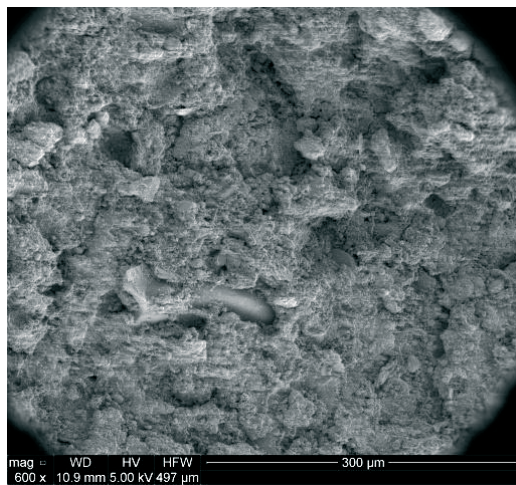
Rys. 4. Zdjęcie skaningowe (SEM) zewnętrznej powierzchni malatury.

Analiza EDS powierzchni malatury wykonana w obszarze widocznym na zdjęciu (Rys. 4) wykazała oprócz obecności krzemu (28,94%), znaczną zawartości węgla około (32,48%), glinu (12,09%) żelaza (10,84 %) i wapna (6,43 %). W mniejszej ilości obecne są: ołów (2,36%), potas (2,15 %) i siarka (1,07%) i cynk (1,83 %).

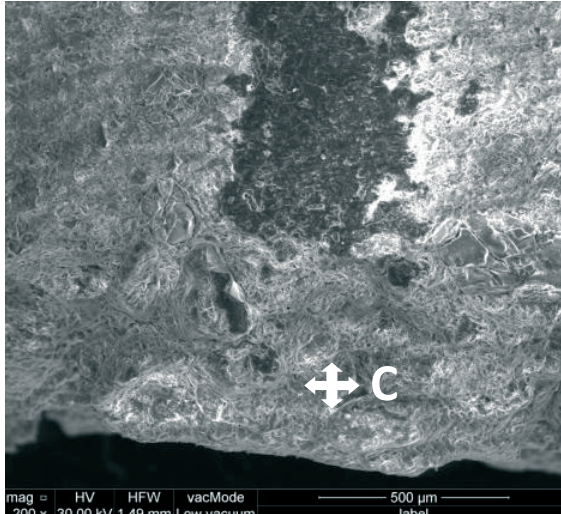
Wykonano badania malatury w punkcie C z powierzchni świeżego przełamu (Rys. 6) Analiza EDS w punkcie wykazała przede wszystkim znaczną ilość krzemu (42,52%), ponadto głównie glinu (20,98%) i dużą ilość żelaza (10,25%). W mniejszej ilości obecne jest wapno (5,11%), cynk (4,16%), potas (3,68%), ołów (3,67%) i znikoma zawartość siarki (0,72%).

Rys. 6. Zdjęcie skaningowe (SEM) przełamu próbki.
