Diagnostyka Bramy Nizinnej w Gdańsku w kontekście procesu rewitalizacji

Jakub Kołodziejczak¹, Michał Gołębiowski², Magdalena Rucka³

Streszczenie: W artykule przedstawiono kontekst historyczny, historię powstania i użytkowania Bramy Nizinnej w Gdańsku. Następnie omówiono jej obecny stan techniczny oraz przedstawiono przeprowadzone badania dynamiczne. W ostatniej części pracy przedstawiono wnioski dotyczące przyczyn złego stanu technicznego Bramy oraz szanse na przeprowadzenie działań mogących polepszyć ten stan.

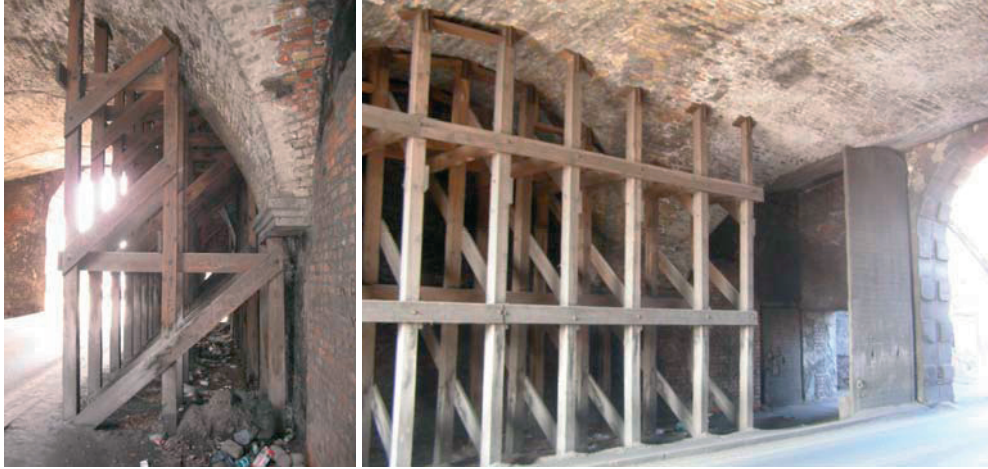
Drewniana kratownica podpierająca kolebkę w jej zachodniej części została wykonana wadliwie. Czoła drewnianych słupów często podpierają kolebkę bezpośrednio lub przez małą drewnianą przekładkę, stanowiąc w istocie podpory punktowe. Ponadto drewniane słupy przenoszą drgania wywołane przejazdem samochodów na kolebkę. Na kolebce stropu w strefie podparcia drewnianą kratownicą widoczne są znaczne zniszczenia, zaś ściana przejazdu za kratownicą jest znacznie bardziej zdegradowana niż przeciwległa ściana (rys. 3).

Rys. 3. Przejazd Bramy Nizinej z widoczną drewnianą kratownicą

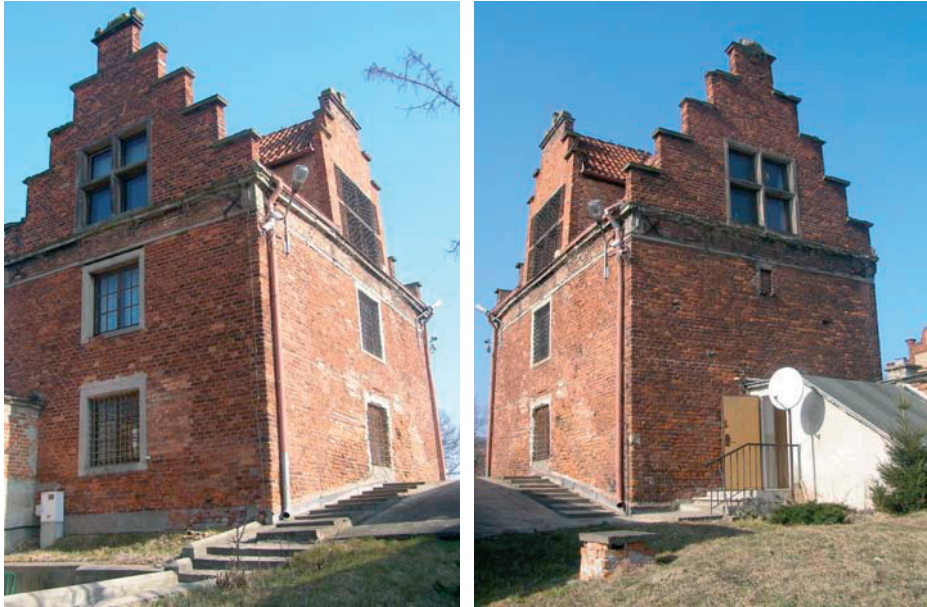
W deszczowych okresach ściany przejazdu są stale wilgotne. Jak widać na rysunkach 4 i 2a system odprowadzania wody opadowej nie został prawidłowo zaprojektowany. Rury spustowe odprowadzają wodę na schody i cienką warstwę gruntu bezpośrednio nad ścianami przejazdu. Wskazuje to na brak lub bardzo zły stan izolacji przeciwwilgociowej tych ścian oraz wadliwe odprowadzanie wody z powierzchni wału nad i obok Bramy.

Rys. 4. Wartownia z widocznymi rurami spustowymi oraz fragment korony wału nad przejazdem

Brak prawidłowych rozwiązań odprowadzania wody oraz zła izolacja przeciwwilgociowa połączone z ciągłym ruchem samochodów przez Bramę, bardzo rzadkim sprzątnięciem i czyszczeniem Bramy oraz jej okolic sprawiają, że fragmenty muru w rejonie przejazdu są w bardzo złym stanie. Na całej powierzchni kolebki oraz ścianach bocznych przejazdu widoczne są wykwity wapienne. Na ścianach przejazdu ubytki cegieł mają średnią głębokość około 4 cm i obejmują około 40% powierzchni ścian. Na rysunku 2b widoczny jest ubytek ściany przejazdu głębokości około 12 cm. Zachodnia ściana przejazdu łuszczy się i jak widać na rysunku 2c ze ściany odpadają kolejne płyty cegieł, a głębsze strefy cegieł są również mocno zdegradowane. Ściany przejazdu pokryte są grubą warstwą pyłów i brudu, co sprzyja utrzymywaniu wilgoci w murze i pogarsza stan konstrukcji.

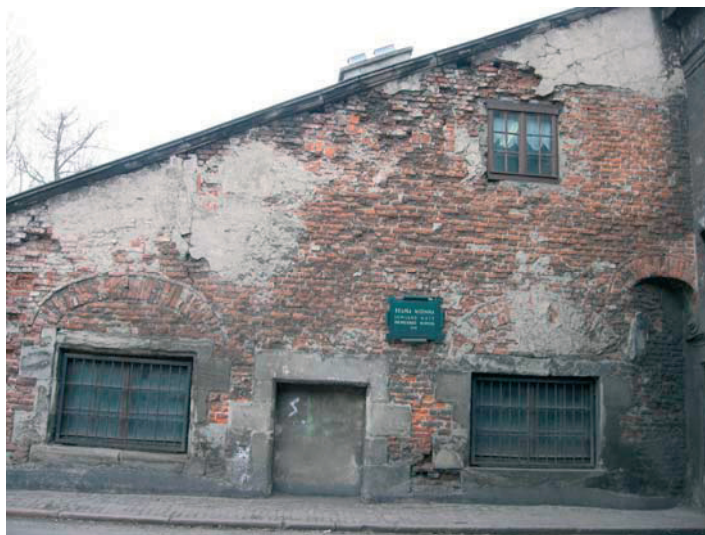
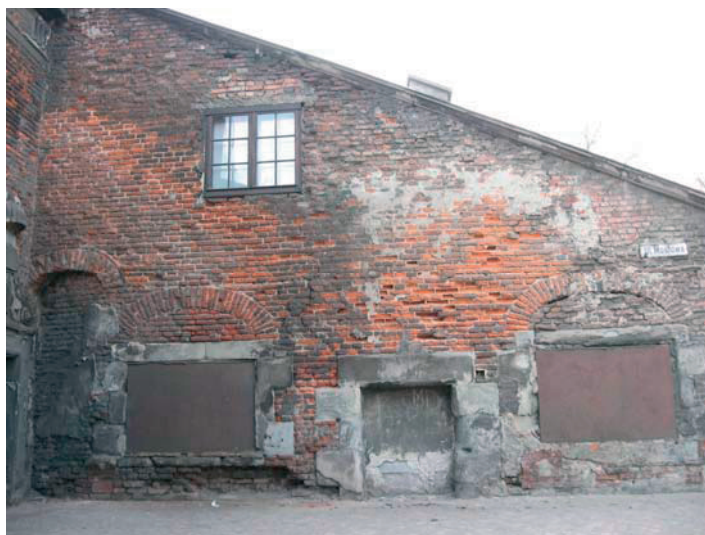
Rys. 5. Wschodnia dobudówka Bramy Nizinnej

Rys. 6. Zachodnia dobudówka Bramy Nizinnej

Ubytki na ścianach dwóch symetrycznych dobudówek (rys. 5 i 6) sięgają 12 cm głębokości, ich średnia głębokość wynosi około 6 cm, obejmują one około 65% powierzchni tych dobudówek. W czasie wcześniejszych napraw uzupełniano ubytki zaprawą cementową jednak bez usunięcia przyczyn postawania ubytków. Na ścianach tych widoczne są także rysy.

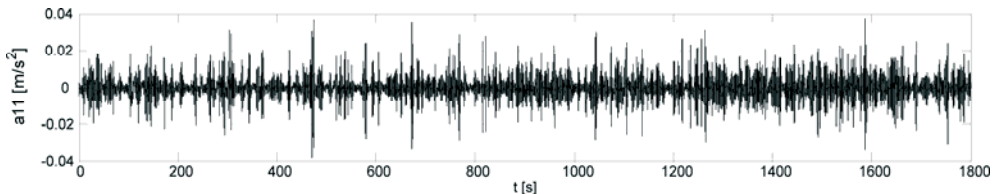
Rys.8. Sygnał przyspieszenia zarejestrowany na kierunku a11

W trakcie badań *in situ* odbywał się regularny ruch pojazdów kołowych pod bramą. Podczas pomiarów trwających 30 minut pod bramą przeszło 10 pieszych, przejechało 5 rowerzystów, 329 samochodów osobowych oraz 9 samochodów ciężarowych przekraczających dopuszczalną masę 3,5 t. Przykładowe przyspieszenia zarejestrowane na kierunku a11 (na ścianie nośnej, w poziomie otaczającego terenu) pokazane są na rys.8. Amplitudy przyspieszeń nie przekraczają $0,04 \text{ m/s}^2$. Według PN-85/B-02170 (Ocena szkodliwości drgań przekazywanych przez podłoże na budynki) zarejestrowane drgania można by zaliczyć do strefy I czyli drgania nieszkodliwe dla konstrukcji. Należy jednak zaznaczyć, iż w przypadku mierzonej bramy tj. obiektu o konstrukcji nietypowej zastosowanie skal SWD do oceny szkodliwości drgań nie jest poprawne gdyż zostały one sformułowane tylko dla pewnej klasy budynków murowych, która nie obejmuje budowli murowych takich jak np. kościoły czy inne masywne obiekty zabytkowe o nietypowej konstrukcji [12, 13].
