# Przyczyny przedawaryjnego stanu technicznego płatwi hali stalowej

**Streszczenie:** W badanej hali stalowej przyjęto systemowe rozwiązanie płatwi z kształtowników Z (giętych z blach na zimno) oraz ich ściągow (z prętów pełnych). Okresowa kontrola jej stanu technicznego ujawniła deformacje, wygięcia i skręcenia płatwi oraz wyboczenie ściągow. Stan techniczny konstrukcji wsporczej obudowy dachu był przedawaryjny. W pracy przedstawiono wyniki badań nośności i sztywności konstrukcji wsporczej obudowy dachu, których celem była identyfikacja przyczyn powstania jej zagrożenia awarią.

**Abstract:** In the examined steel hall, the system of purlins made of Z cold-formed profiles and bar ties was used. A periodic inspection of the technical state of the hall reveals some deformations, bends and torsion of purlins and buckling of ties. The results of tests on the resistance and rigidity of the roof covering structure, carried out to clarify the causes of described state were performed.

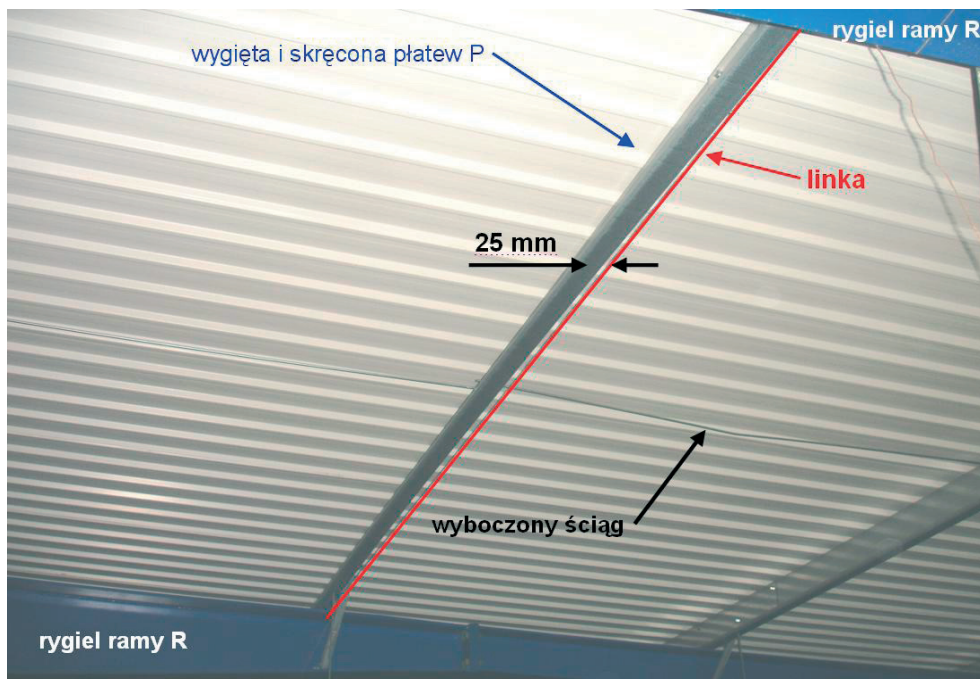
Wykonane badania identyfikacyjno-inwentaryzacyjne [5] wykazały, iż półki dolne wielu (losowo usytuowanych) płatwi P są wygięte oraz skrócone i ich osie podłużne nie są prostoliniowe. Na rys 3. pokazano przykład wygiętej płatwi P, usytuowanej w osi 8, w polu J-K. Poziome wygięcia pasów dolnych 7 płatwi P występowały głównie w polach D÷K. Pomiaru prostoliniowości pasów dolnych płatwi P (w osi 8) w polu J-K wykazały, że ich poziome wygięcie wynosiło  $e = 25$  mm. Zgodnie z normą odbioru konstrukcji stalowych [6] dopuszczalne wygięcie „boczne” belki nie powinno przekraczać  $1/1000$  rozpiętości pomiędzy punktami jej bocznego podparcia.

Rys. 3. Przykład wygiętej i skróconej płatwi P oraz wyboczonego ściągu Sc (w osi 8, w polu J-K)

W badanym przypadku dopuszczalna strzałka wstępnego wygięcia płatwi P wynosi  $y_{dop} = \frac{1}{1000} \times 5680 \approx 6 \text{ mm} < e = 25 \text{ mm}$ . Tak więc zidentyfikowane wygięcia płatwi P przekraczają o 317% wartość dopuszczalną wg [6]. Należy podkreślić, iż wygięcia i skręcenia płatwi P miały charakter deformacji trwałych i występowały w rozciąganej dolnej części przekroju (która powinna być prostoliniowa). Świadczą one m.in. o skręcaniu płatwi.

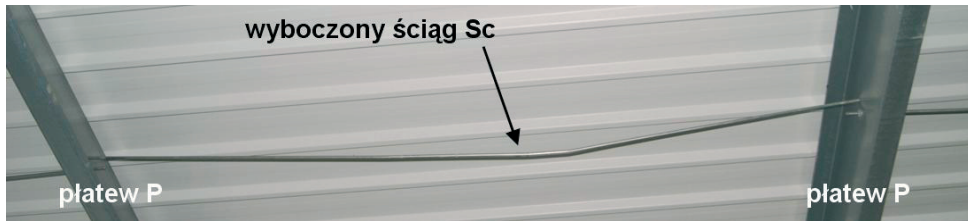
W polach między osiami D i K stwierdzono wybożenia plastyczne (ich wygięcia miały charakter trwały) 8 ściągow Sc (rys. 4), a także występowanie „poluzowanych” ściągow Sc. Ściągi projektuje się jako pręty rozciągane. Ich wybożenie świadczy, że były one ściskane.

Rys. 4. Przykład wybożonego ściągu Sc

Zastosowane w badanej hali wiotkie ściągły Sc płatwi P zaproponowano zastąpić międzypłatwiowymi tężnikami przeciwskrętnymi T, o rozwiązaniu pokazanym na rys. 9. Ich zadanie konstrukcyjne polega na skutecznym ograniczeniu skręcania przekrojów poprzecznych płatwi P.

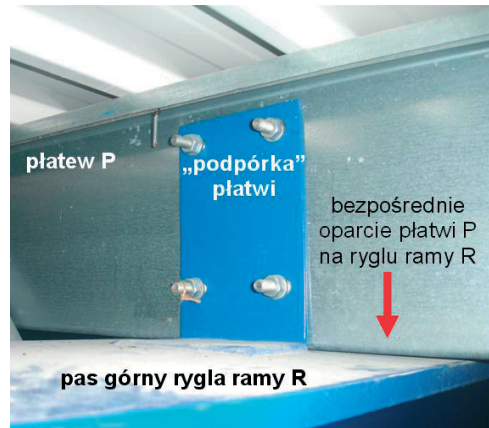
Zastosowane w tym obiekcie bezpośrednie oparcie płatwi P na ryglu ramy R (rys. 5) należy uznać za wadliwe. Płatwie gięte z blach mogą wybożyć się w strefie mocowań do podpór [7], [8], gdyż ich śródnik, na skutek reakcji podporowej, ma tendencję do odchylenia się od swojej płaszczyzny, co zmniejsza jego nośność. Dlatego w tym przekroju stosuje się wzmocnienie podpory tak, aby przenoszenie reakcji płatwi na podporę następowało wyłącznie przez śrubowe połączenie z podpórką, nie zaś przez bezpośrednie oparcie na ryglu ramy. Między pasem dolnym płatwi i pasem górnym rygla powinien być 10 mm prześwit. Ponadto podpórka płatwi o grubości 4 mm jest o niedostatecznej sztywności; należało użyć blachy o grubości minimum 8 mm.

Rys. 5. Oparcie płatwi P na ryglu dachowym ramy R

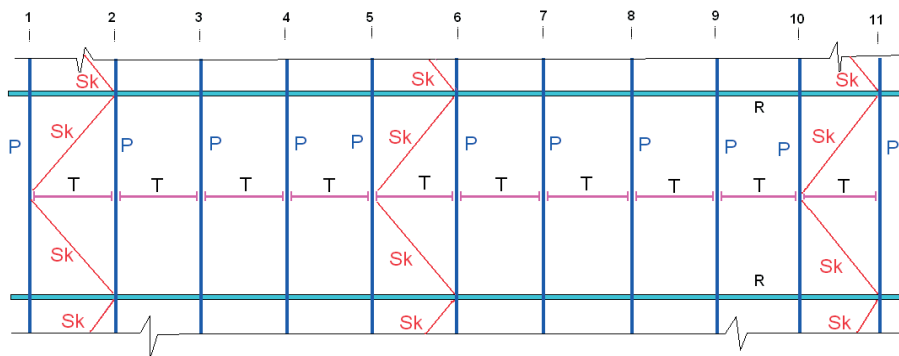
Rys. 8. Zaproponowany system konstrukcyjny stężeń płatwi P: Sk – pręt skośny, T – międzypłatwiowy tężnik przeciwskrętny

Zaproponowano zrekonstruować system stężenia płatwi P, który pokazano na rys. 8. Składa się on z tężników międzypłatwiowych T (ograniczających skręcanie przekrojów poprzecznych płatwi P; rys 9) i prętów skośnych Sk (z prętów pełnych  $\phi 10$ ). W polach 1-2,

10-11 oraz 5-6 należy dać dodatkowe pręty skośne Sk. Należy je połączyć w środku rozpiętości płatwi P z ich środkami oraz z węzłami rygla ramy R, w miejscach oparcia płatwi na ryglu ramy. Ich zadaniem konstrukcyjnym jest zmniejszenie poziomych przemieszczeń płatwi P.

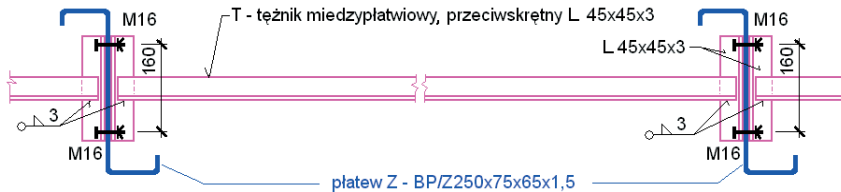
Rys. 9. Propozycja rozwiązania konstrukcji międzypłatwiowego tężnika przeciwskrętnego T
