Kompleksowa ocena techniczna budynku zabytkowego na przykładzie plebanii w Wojsławicach

Justyna Banaszak, Anna Halicka

Streszczenie: W niniejszym artykule przedstawiono metodykę oceny stanu technicznego budynków zabytkowych na przykładzie zniszczonego budynku plebanii w Wojsławicach. Zrelacjonowano badania przeprowadzone na obiekcie, wyprowadzono wnioski co do przyczyn uszkodzeń oraz opracowano zalecenia naprawcze.

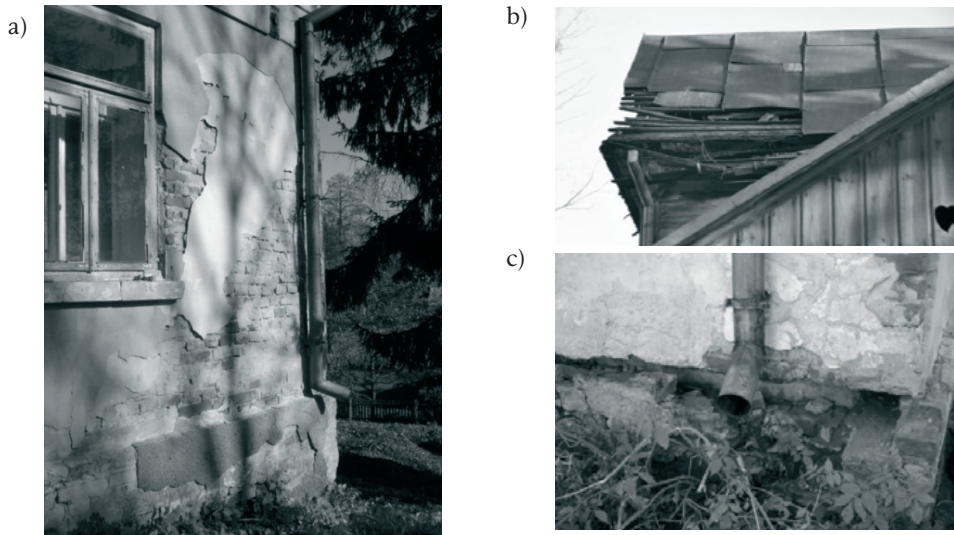
- stan techniczny murów fundamentowych jest zły (destrukcja kamienia i zaprawy, zawilgocenie);
- występuje znaczne osiadanie narożnika północno-wschodniego budynku i ściany wewnętrznej;
- stan techniczny murów parteru jest zły (rysy, spękania, szczeliny, ubytki, destrukcja cegły i zaprawy, zawilgocenie, zasolenie);
- sklepienia nad piwnicą są spękane;
- stan techniczny konstrukcji drewnianej dachu i stropów jest zły (korozja biologiczna, ubytki, zawilgocenie);
- stan techniczny elementów wykończenia - tynków, podsufitek, pokrycia dachu, obróbek blacharskich - jest zły.

Rys. 3. Zniszczenia elewacji: a) uszkodzenia tynku elewacji południowej, b) ubytek pokrycia dachowego elewacji zachodniej, c) ubytki cegieł odsłaniające kanał wentylacyjny podłogi – elewacja północna.

Fig. 3. The examples of the destruction of the facades: a) south façade - damage of the plaster, b) west façade – loss of roofing, c) northern façade – defects of masonry opening ventilation duct existing under brick floor.

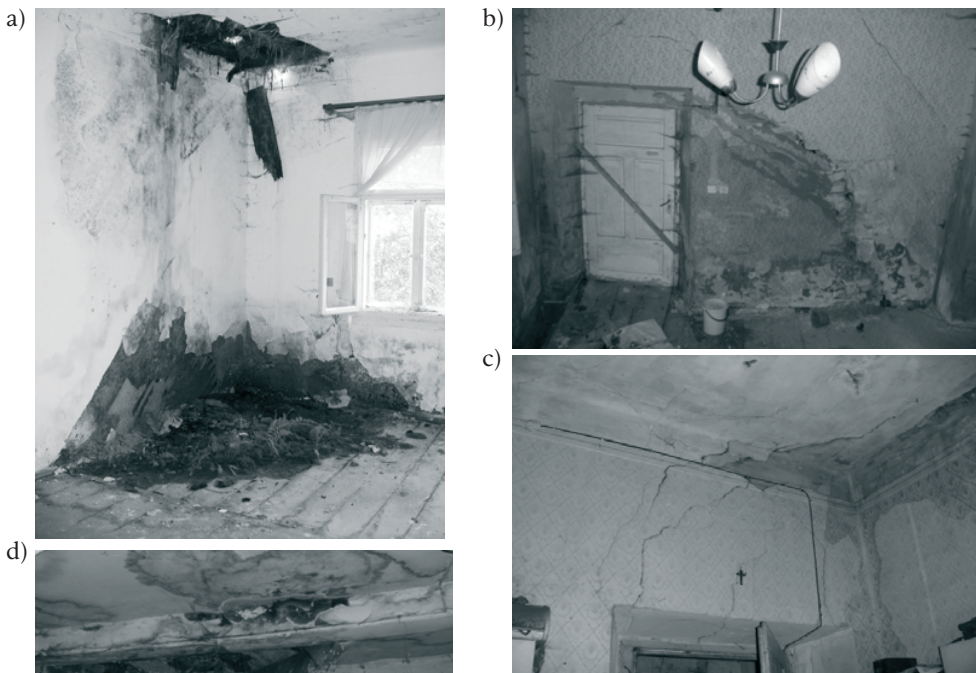
Rys. 4. Zniszczenia wewnątrz budynku: a) skutki ubytku pokrycia dachowego, b) zapadnięta ściana wewnętrzna budynku, c) zarysowania i zawilgocone i zagrzybione belki stropowe, d) zawilgocone i zagrzybione belki stropowe.

Fig. 4. The damage inside the building: a) the effects of loss of roofing, b) the collapsed inner wall, c) damp and cracking of the wall, d) floor beams attacked by fungi and damp.

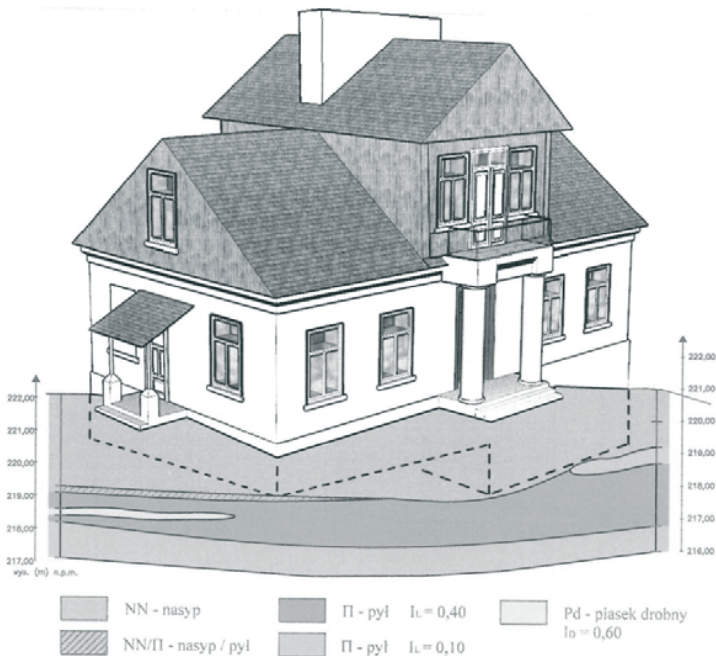
W profilach wierceń przeważa warstwa nasypów, w skład nasypów wchodzi: gleba, piaski, pyły, namuł, resztki organiczne itp. Przekrój geotechniczny pokazano na Rys. 9.

W wyniku wykonanych prac w podłożu terenu istniejącego budynku starej plebanii, pod warstwą nasypów nie odpowiadających wymaganiom budowlanym stwierdzono zaleganie:

- pyłów o $I_L = 0,40$ (warstwa I).
- pyłów o $I_L = 0,10$ (warstwa II).

Pyły i nasypy na których posadowiony jest budynek są wrażliwe na zmiany wilgotności i temperatury.

Rys. 9. Przekrój geotechniczny.

W czasie wierceń geotechnicznych nie stwierdzono wody gruntowej w poziomie posadowienia. Jednak w czasie wykonywania odkrytki fundamentowej stwierdzono, że nasyp jest mokry i grząski. Ponieważ budynek położony jest na skarpie, zawilgocenie to można przypisać sypłowi wód opadowych wnikaających w grunt, penetrujących nasypy i pyły, powodujących ich zamakani. To z kolei prowadziło do zmiany parametrów podłoża i niekontrolowanych osiadań. Te właśnie niekontrolowane osiadania spowodowały zapadanie się północno-wschodniego narożnika budynku, potwierdzone badaniem przy użyciu niwelatora.

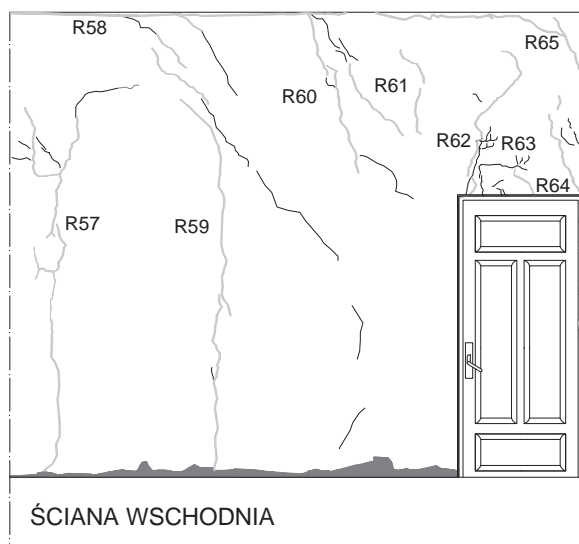
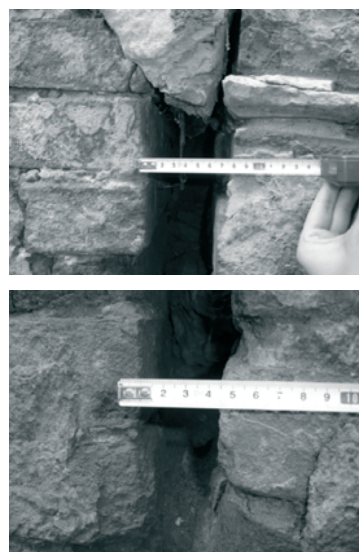
POMIESZCZENIE NR 9

Badanie stanu zarysowań obejmowało inwentaryzację rys na ścianach zewnętrznych i wewnętrznych budynku (rys.10) oraz obserwację ich stabilności. Na wybranych rysach założono szklane plomb, prostopadle do ich kierunku. Większość plomb zakładano po skuciu tynku, jednak na prośbę inwestora część z nich założono na tynku. Zauważono dużą różnicę zmierzonej rozwartości rysy na otynkowanym murze i rysy w murze po usunięciu tynku. Rozwartość rys na konstrukcji była większa nawet o około 10 mm. Niektóre z założonych plomb szklanych po kilku tygodniach pękły. Wskazuje to jednoznacznie na fakt ruchu w zarysowanych przekrojach i trwaniu przyczyn, które spowodowały zarysowanie.

Rys. 10. Przykładowy rysunek inwentaryzacyjny zarysowań i pomiar rozwartości rysy.

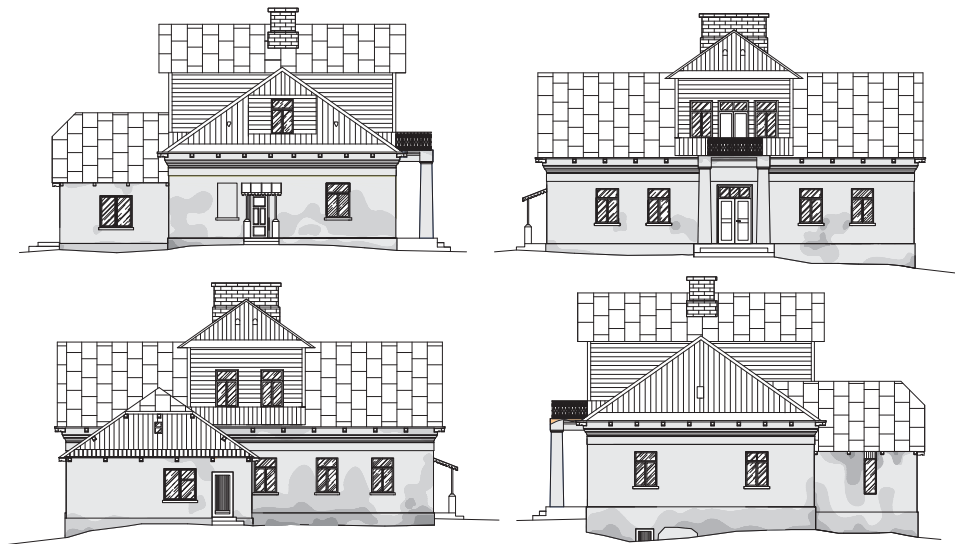
Na mapach zawilgoczeń wyraźnie widoczne jest zawilgocenie dolnych partii muru, w okolicach przyziemia. Pomiary w tych częściach muru wykazywały, że mur jest średnio zawilgocony, a w niektórych miejscach mokry. Jest to zawilgoczenie strukturalne ścian w wyniku oddziaływania wód znajdujących się w gruncie. Z powodu braku izolacji pionowych i poziomych murów fundamentowych wody te wnikają w strukturę ścian. Średnia grubość ścian w budynku wynosi ok. 65 cm. Mur o takim przekroju ma znaczną możliwość pochłaniania wody, tymczasem wolniej nagromadzoną wodę odparowuje. Woda z gruntu dostarczana jest w sposób ciągły, co utrudnia jej odparowanie. Związki soli budowlanych nagromadzone na powierzchni ścian, również przyczyniają się do podwyższenia poziomu zawilgocenia.

Na mapach wilgotności zaobserwować można także zawilgocenie elewacji w strefie gzymsów na skutek uszkodzenia rynien, rur spustowych i obróbek blacharskich, a także zawilgocenie ścian wewnętrznych w rejonie nieszczelności pokrycia dachowego.

Rys. 11. Mapy zawilgocenia elewacji – metoda dielektryczna.

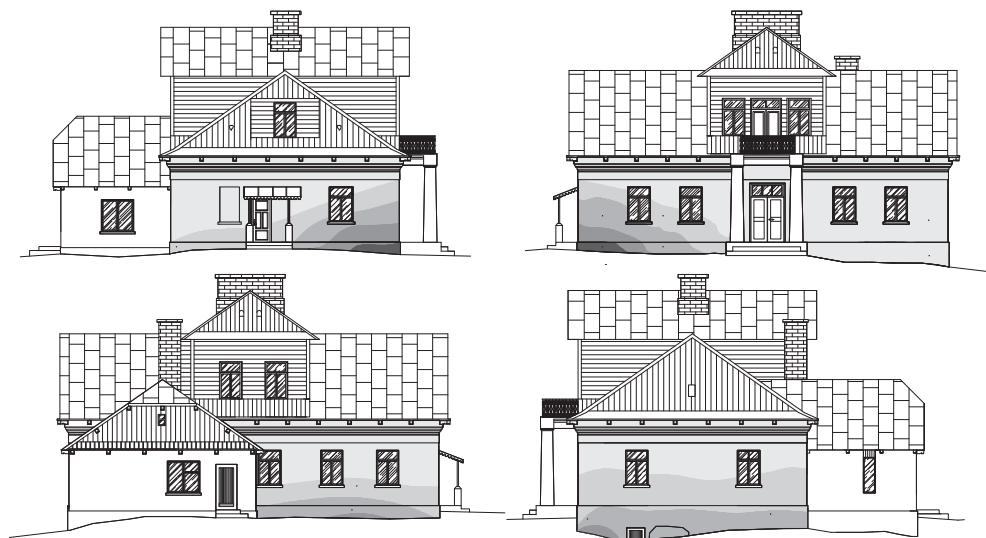
Rys. 12. Mapy zawilgocenia elewacji – metoda suszarkowo-wagowa.

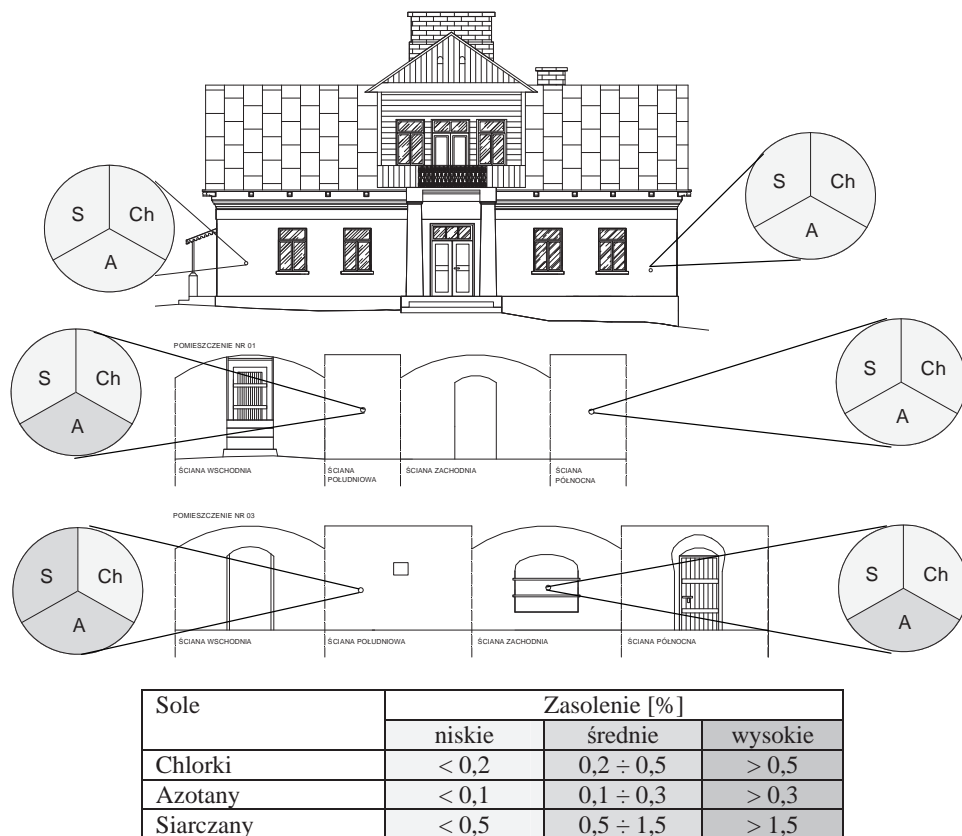
Stwierdzono, że poziom siarczanów i azotanów jest średni, natomiast poziom chlorków niski. Można wnioskować, że siarczany i azotany wniknęły w mur wraz z wodą podciąganą kapilarnie z gruntu, w tym z wodą pochodzącą z kwaśnych deszczy.

Próbki do badań soli zostały pobrane z zawilgoconych partii muru, co oznacza, że ich stężenie w suchym murze byłoby znacznie większe.

W wykonanych roztworach zmierzono poziom pH. Wynik wyniósł 5 co świadczy, że środowisko jest lekko kwaśne i sprzyja rozwojowi korozji biologicznej.

Rys. 13. Szkice dokumentacyjne wyników badań soli: a) elewacja południowa, b) pomieszczenia piwniczne.

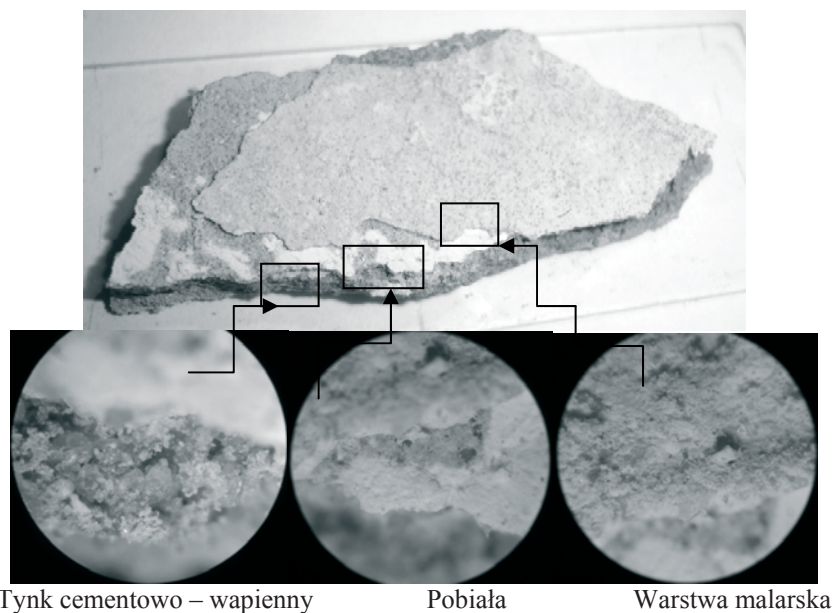
Przeprowadzono badania określające pierwotne warstwy tynku i malatur. Stwierdzono, że ściany wewnętrzne i zewnętrzne otynkowane były pierwotnie tynkiem wapiennym, następnie tynkiem cementowo – wapiennym i cementowym. Ściany wewnętrzne piwnic pomalowane były na kolor biały, parteru na kolor różowy, natomiast elewacje na kolor kremowy. Tynki i malatury przebadano mikroskopowo analizując ich nawarstwienia (rys.14).

Rys. 14. Fragmenty nawarstwień na tynku wapiennym.

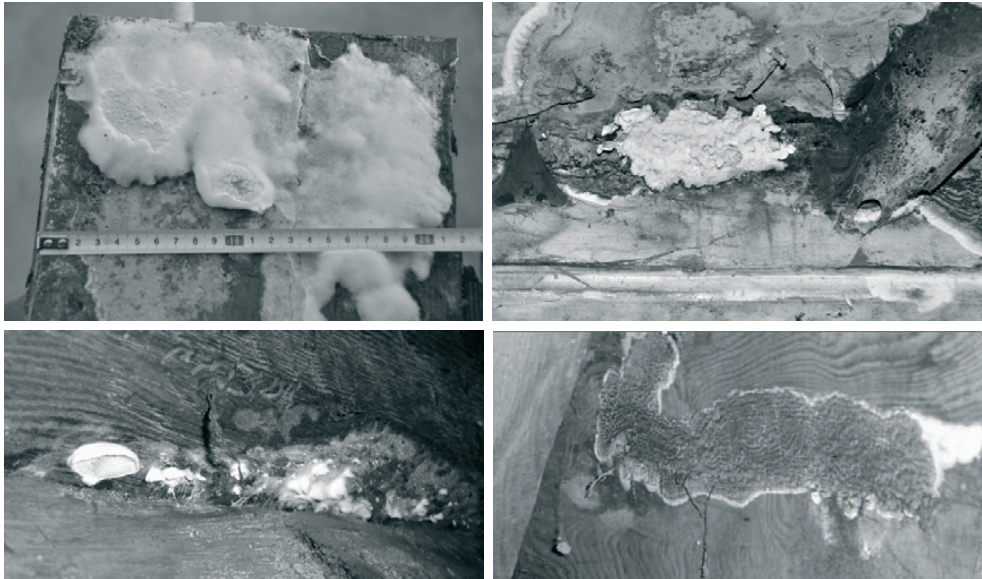
Wykonując badania mykologiczne stwierdzono, że zasięg porażenia grzybami jest znaczny i dotyczy wszystkich elementów drewnianych konstrukcji budynku i wykończenia, a także elementów murowych stykających się bezpośrednio z zaatakowanym drewnem. Na podstawie makroskopowych i mikroskopowych badań zidentyfikowano:

1. grzyby budowlane należące do I grupy najbardziej szkodliwych, powodujących silny i szybki rozkład drewna na dużych powierzchniach:
 - Grzyb domowy właściwy – *Merulius lacrymans* (Rys. 15a),
 - Grzyb domowy biały – *Poria vaporaria* (Rys. 15b),
 - Grzyb piwniczny – *Coniophora cerebella* (Rys. 15c),
 - Grzyb kopalniany – *Paxillus acheruntius* (Rys. 15d).
2. grzyby należące do II i III grupy pod względem szkodliwości, powodujące powierzchniowy rozkład drewna:

Rys.15. Grzyby domowe zidentyfikowane wewnątrz budynku: a) grzybnia grzyba domowego właściwego, b) owocnik grzyba domowego białego na grzybie domowym właściwym, c) owocniki grzyba domowego kopalnianego, d) owocnik grzyba kopalnianego.

Fig. 15. Fungi identified inside the building: a) *Merulius lacrymans*, b) *Poria vaporaria*, c) *Paxillus acheruntius*, d) *Coniophora cerebella*.

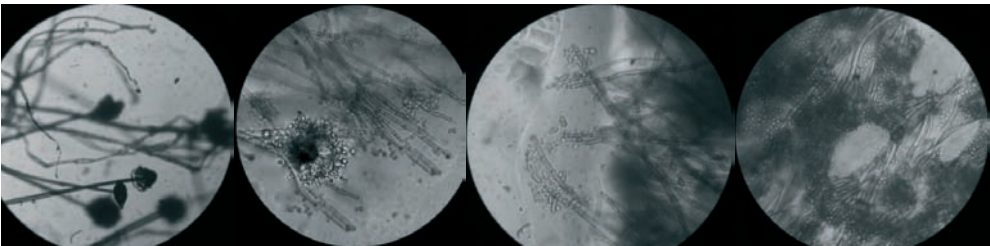
- Powłocznik gładki – *Corticium laeve*,
 - Grzyb podkładowy – *Lentinus lepideus*,
 - Grzyb składowy – *Peniophora gigantea*.
3. grzyby – pleśnie na ścianach i sufitach wewnątrz budynku, które mogą być przyczyną powstawania szeregu dolegliwości u osób tu przebywających, a nawet wywołać poważne schorzenia zagrażające życiu:
- Kropidlak czarny – *Aspergillus Niger* (Rys. 16a),
 - Kropidlak różnobarwny – *Aspergillus versicolor* (Rys. 16b),
 - *Cladosporium herbarium* (Rys. 16c),
 - Rozłożek czerniejący – *Rhizopus stolonifer* (Rys. 16d).

Rys. 16. Grzyby - pleśnie widziane pod mikroskopem zidentyfikowane wewnątrz budynku: a) *Rhizopus stolonifer*; b) *Aspergillus niger*, c) *Cladosporium herbarum*, d) *Aspergillus versicolor*.

Fig. 16. Fungi - molds seen under the microscope identified in the building: a) *Rhizopus stolonifer* b) *Aspergillus niger*, c), *Cladosporium herbarum*, d) *Aspergillus versicolor*.

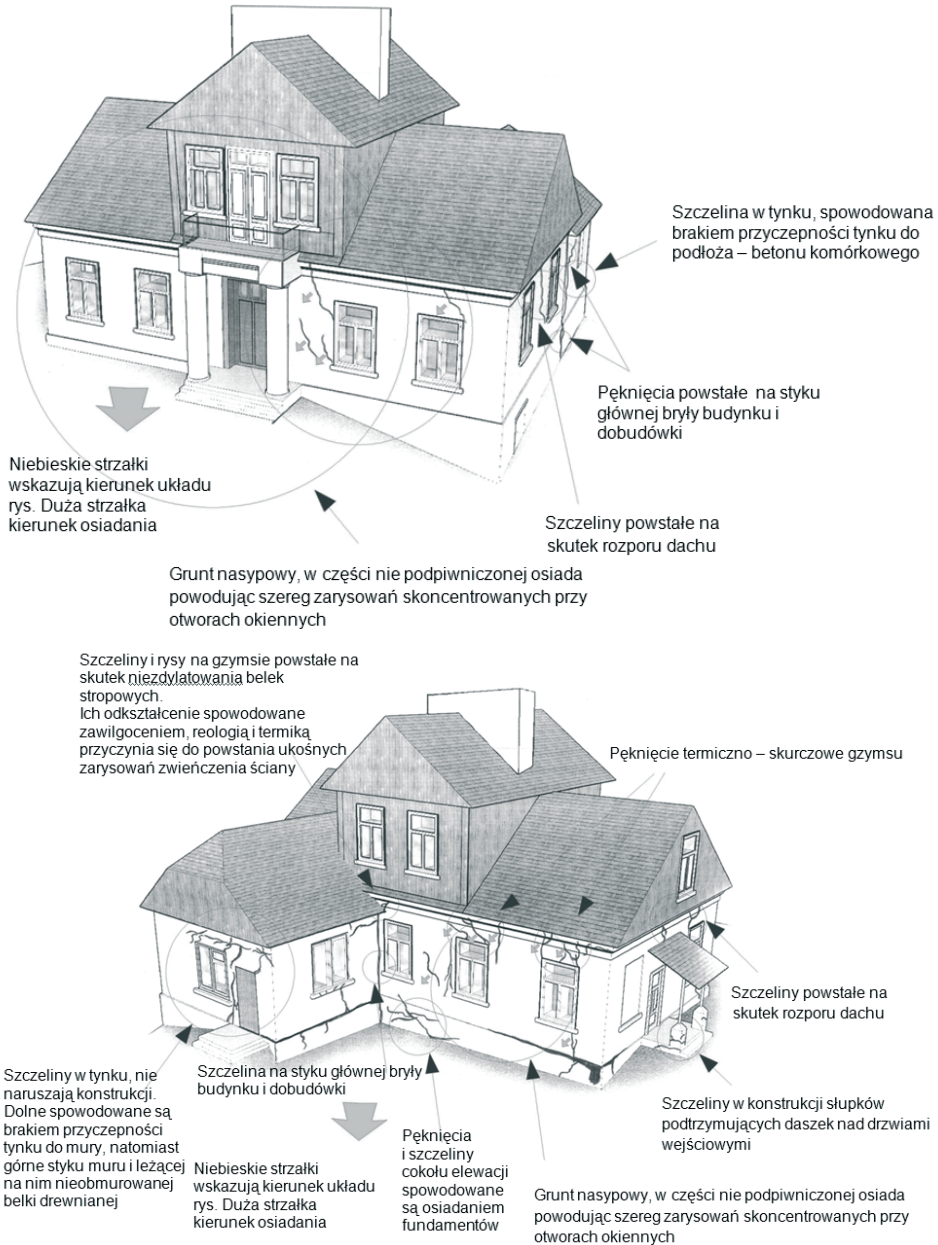
Na podstawie wykonanej inwentaryzacji uszkodzeń oraz opisanych wyżej badań dokonano analizy przyczyn zarysowań budynku. Kierunek oraz układ zarysowań wskazują jednoznacznie, że przyczyną są odkształcenia budowli na skutek nierównomiernego osiadania podłoża – posadowienia na gruncie nasypowym (nienośnym). Na Rys. 17 znajdują się szkice zarysowań elewacji budynku wraz z opisem ich przyczyn.

Rys. 17. Przyczyny zarysowań budynku: a) elewacja południowo-wschodnia, b) elewacja północno-zachodnia.

Fig. 17. Causes of cracking of the building: a) south-eastern facade, b) the north-west facade.

- założenie drenażu odprowadzającego wodę opadową ze skarpy od budynku;
- poprawa warunków posadowienia przez wymianę skorodowanych fragmentów murów fundamentowych i podbicie fundamentu do poziomu gruntu rodzimego lub wzmocnienie podłoża gruntowego przez iniekcję (ostateczna decyzja o sposobie wzmocnienia podjęta będzie po stwierdzeniu skuteczności drenażu, dodatkowych odkrywkach i powtórnych badaniach gruntu),
- izolacja murów fundamentowych;
- naprawa strukturalna murów i stężenie budynku wieńcem;
- wymiana stropów i więźby dachowej;
- naprawa i odciążenie sklepienia nad piwnicą;
- odgrzybianie i położenie tynków renowacyjnych na ścianach wewnętrznych;
- docieplenie budynku;
- wykonanie nowych podłóg, stropów i więźby dachowej;
- wymiana pokrycia dachowego na dachówkę i wymiana obróbek blacharskich;
- wymiana stolarki;
- wymiana instalacji.
