Most przez rzekę Giełczew w miejscowości Piaski – kontrola jakości prac budowlanych

Maciej Kowal

*Politechnika Lubelska, Wydział Budownictwa i Architektury, Katedra Dróg i Mostów
e-mail: m.kowal@pollub.pl*

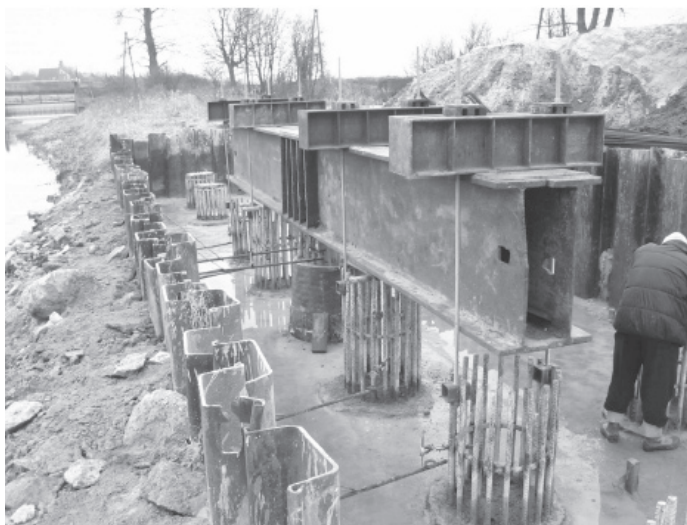
W przypadku pala długości 8,00 m po stronie Piasek w pierwszym etapie osiągnięto siłę 1371 kN, a osiadanie przy tej sile 1,67 mm, po odciążeniu i ustabilizowaniu przemieszczeń trwałe osiadanie wyniosło 0,72 mm. W drugim etapie obciążano 7 stopniami do siły 2000 kN, a osiadanie przy tej sile 4,05 mm, po odciążeniu i ustabilizowaniu przemieszczeń trwałe osiadanie wyniosło 1,86 mm.

W przypadku pala długości 10,00 m po stronie Zamościa w pierwszym etapie osiągnięto siłę o wartości również 1371 kN, a osiadanie przy tej sile 1,45 mm, po odciążeniu i ustabilizowaniu przemieszczeń trwałe osiadanie wyniosło 0,54 mm. W drugim etapie obciążano 7 stopniami do siły 2000 kN, a osiadanie przy tej sile 4,44 mm, po odciążeniu i ustabilizowaniu przemieszczeń trwałe osiadanie wyniosło 2,17 mm.

Z analiz osiadań pali pod obciążeniem dopuszczalnym wynika, że pale nie osiągnęły swoich dopuszczalnych wartości granicznych, które wynosiły 5 mm.

Próbne obciążenia pali wykazały, że wg [2] stany graniczne nośności nie zostały przekroczone, osiadania przy zbliżeniu do obciążenia obliczeniowego wynosiły odpowiednio ok. 1,60 mm i ok. 1,40 mm, a uniesienia pali kotwiących nie przekroczyły dopuszczalnej wartości 5 mm, co świadczy o prawidłowym zaprojektowaniu i wykonaniu pali.

Fot. 1. Próbne obciążenie pala.
Phot. 1. Pile proof test.

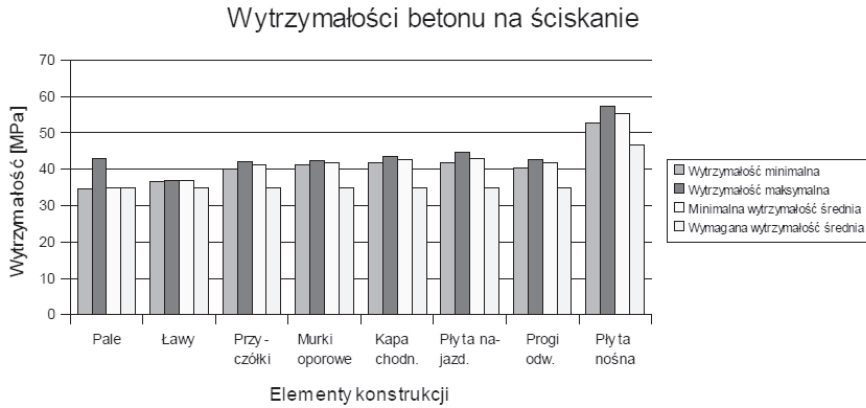
Do badań wytrzymałościowych betonu na ściskanie pobrano ponad 150 próbek z różnych elementów konstrukcyjnych, a także warstw wyrównawczych. Pobrano ponad 90 próbek dla pali fundamentowych z betonu żwirowego klasy C25/30, ponad 40 próbek dla ław fundamentowych, przyczółków, kap chodnikowych, murków oporowych, progów oraz płyt przejściowych i ich fundamentów z betonu grysowego klasy C25/30, 10 próbek dla płyty pomostu z betonu grysowego klasy B40 oraz ponad 10 próbek betonów niekonstrukcyjnych klas C12/15 i C16/20 dla warstw wyrównawczych. Badania wykonywane po 7-miu oraz 28-miu dniach wykazały, że betony spełniają zakładane i wymagane klasy na ściskanie.

Rys. 1. Wartości wytrzymałości betonu na ściskanie dla poszczególnych elementów konstrukcyjnych z porównaniem do wartości wymaganych.

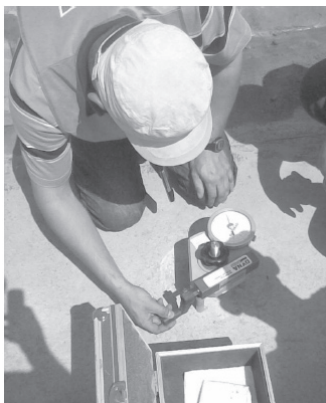
Fot. 2. Badanie pull-off wytrzymałości betonu na odrywanie.
Phot. 2. Pull-off test. Concrete peel strength testing.

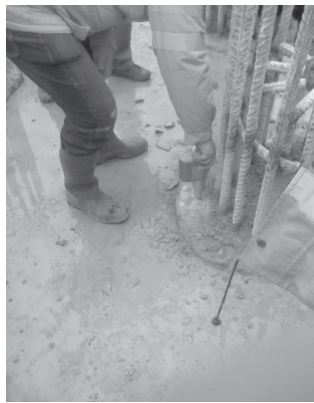
Fot. 3. Badanie wytrzymałości betonu metodą sklerometryczną.
Phot. 3. Concrete strength testing by sclerometric method.

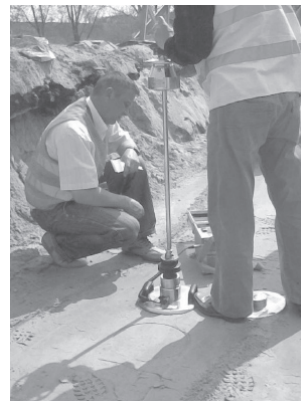
W trakcie prac budowlanych wykonano ponad 90 prób badań zasypek w obszarze ław fundamentowych oraz obszarów za przyczółkami na dojazdach do mostu. Badania przeprowadzane były przy użyciu płyty dynamicznej o masie 10 kg i średnicy $d = 30$ cm. Wymagany wskaźnik zagęszczenia wynosił $I_s = 1,00$, czemu odpowiadał wtórny moduł odkształcenia gruntu na poziomie $E_2 = 30$ MPa. Wyniki badań wtórnego modułu odkształcenia gruntu wahały się od 30,1 MPa do 51,7 MPa, a średnich wartości dla zagęszczonych warstw gruntu mieściły się w zakresie od 32,6 MPa do 49,1 MPa. Wymagany wskaźnik zagęszczenia gruntu na stożkach wynosił $I_s = 0,95$ i również został spełniony, co potwierdziły badania zagęszczenia. Badania wg norm niemieckich (dla płyty dynamicznej) oraz wg [5].

Fot. 4. Badanie zagęszczenia płytą dynamiczną.
Phot. 4. Soil consolidation testing by dynamic plate.

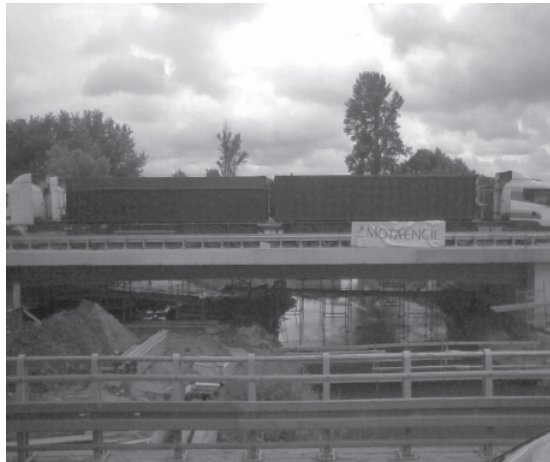
1. Maksymalne osiadania podpór wyniosły 0,3 mm przy błędzie niwelacji precyzyjnej $\pm 0,1$ mm.
2. Maksymalne całkowite ugięcia dźwigarów bez uwzględniania ugięć trwałych oraz wpływu osiadań podpór wyniosły:

Schemat	Belka	Maksymalne całkowite ugięcie belki [mm][1]	Maksymalne ugięcie teoretyczne [mm][2]	[%] [1]/[2]
S1	B2	4,94	5,60	88
	B3	5,66	6,00	94
	B5	4,73	5,60	84

Ugięcia pomierzone stanowią od 84% do 94% ugięć teoretycznych wyznaczonych dla rzeczywistego ustawienia oraz ilości środków obciążających. Świadczy to o właściwej pracy przęsła i nieco większej rzeczywistej od zakładanej w projekcie jego sztywności.

3. Wartości ugięć trwałych są mniejsze od dopuszczalnych.
4. Oględziny badanego przęsła przeprowadzone przed i po próbnym obciążeniu statycznym nie wykazały zmian związanych z jego przebiegiem.

Fot. 5. Próbné obciążenie 16.06.2009.
Phot. 5. Bridge proof load 16.06.2009.
