Wpływ oddziaływań środowiskowych na obiekty zabytkowe – na przykładzie mostku nad dawną „Głęboką Droga” w Puławach

Beata Klimek

Environmental impacts on historical buildings – an example of the bridge over the former “Głęboka Droga” in Puławy

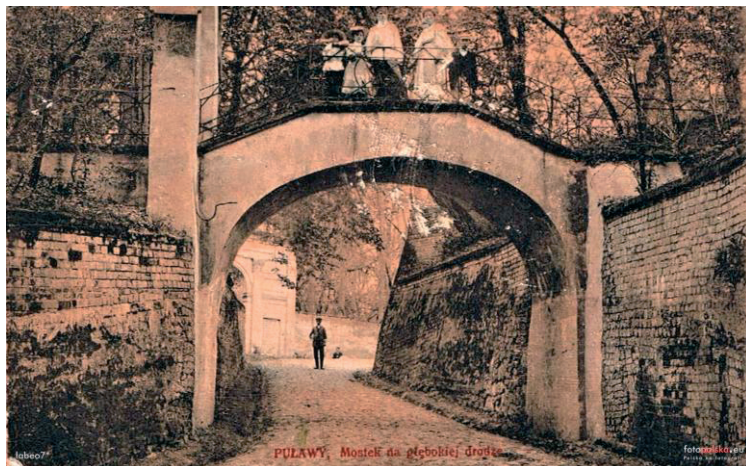
Fot. 1. Mostek nad dawną „Głęboką Drogą” w Puławach, przed 1914. [1]

Kierując się od Domku Greckiego w stronę Pałacu przechodzimy mostkiem nad „Głęboką Drogą” (zwanym też Mostkiem Zakochanych) [Fot.1].

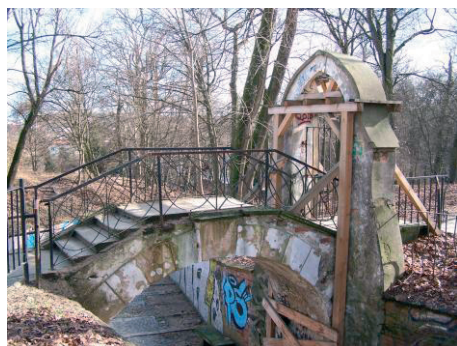
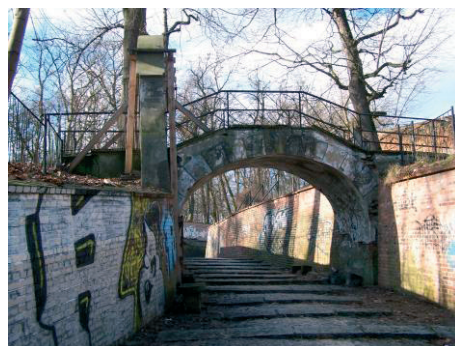
Fot. 2. Mostek nad dawną „Głęboką Drogą” w Puławach, 2016 r. a) widok ogólny b) widok z poziomu dawnej ul. Głębokiej.

Głównym elementem zdobniczym mostku jest brama portalowa ukształtowana w formie łuku i obejmująca jedną z podpór. Ceglana konstrukcję mostku pokrywają warstwy tynków i wymalowań [Fot. 2].

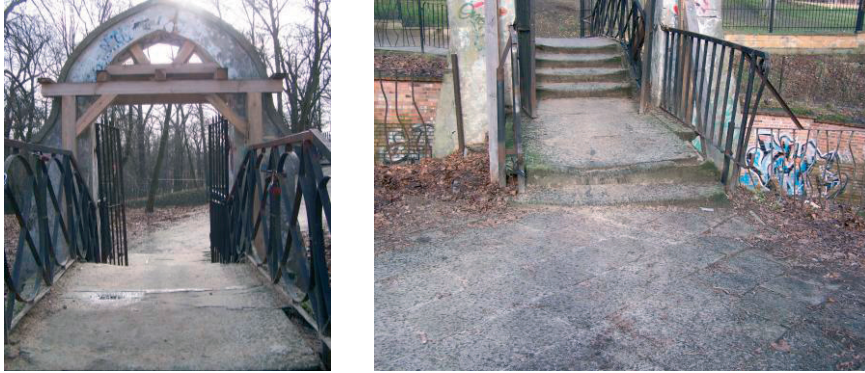
Również zdecydowanie późniejsza jest biegnąca na dojsściach do mostku powierzchnia chodnika, wykonana z płyt z prasowanego betonu. Nie nawiązuje w żaden sposób (ani materiałem, ani formą) do historycznej kamiennej nawierzchni schodów i podestów mostku. Oryginalny podkład ustroju nośnego stanowią płyty kamienne. Każdy pojedynczy element nawierzchni (stopień schodów lub spocznik) stanowi jedna płyta. Schody wykonane z piaskowca (o trepie 40 cm i wysokości 15 cm) [Fot. 3].

Fot. 3. Mostek nad dawną „Głęboką Drogą” w Puławach, 2016 r. a) brama portalowa i pomost, b) kamienne schody i chodnik na podejściu do mostku.

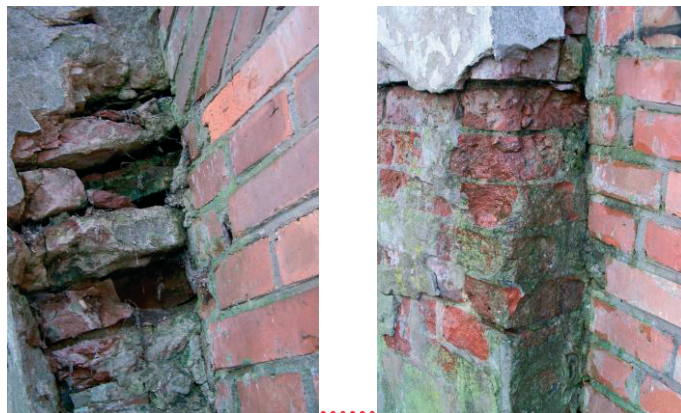
- w narożach połączeń ustroju nośnego mostku i muru oporowego widoczne są miejscowe znaczne ubytki cegieł,
- w miejscach połączenia ustroju nośnego mostku i muru oporowego, z głębokich ubytków muru, występują wycieki wody zza obudowy,

Najbardziej niebezpieczne dla konstrukcji mostka są ubytki spowodowane przemarzaniem materiału w okresie zimowym, zwłaszcza w obrębie połączeń ustroju nośnego mostku i muru oporowego, co skutkuje głębokimi (do 20 cm) ubytkami cegły w podporach oraz w konstrukcji łukowego sklepienia. Odspojenia i odpadanie tynku obejmujące 30÷60% powierzchni, rysy i spękania dotyczą powierzchni bocznych mostka. W miejscach połączenia obserwuje się, również lokalne wycieki wody zza obudowy ceramicznej, co przy działaniu niskich temperatur, zwiększa intensywność procesów korozyjnych [Fot.4].

Fot. 4. Mostek nad dawną „Głęboką Drogą” w Puławach, 2016 r. Miejsca połączeń ustroju nośnego mostku i muru oporowego. Zniszczenia cegły i zaprawy spowodowane przemarzaniem

- poprawy warunków zabezpieczających przed wodą napływową z terenu wokół mostka, przez opracowanie projektu i wykonanie prawidłowego systemu zabezpieczenia przeciwwilgociowego, a w szczególności ograniczenie dopływu wody do ustroju nośnego przez wykonanie prawidłowo funkcjonującego odwodnienia, które zapewniłyby utrzymanie w konstrukcji mostku właściwych warunków wilgotnościowych, co w znacznym stopniu ograniczy korozję materiałów,

- do ograniczenia dopływu wody do terenu sąsiadującego z mostkiem, należy przeprowadzić prace stabilizujące grunt i wykonać niezbędny drenaż odwadniający grunt (i redukujący zawilgocenie tylnych ścian przyczółkowych),

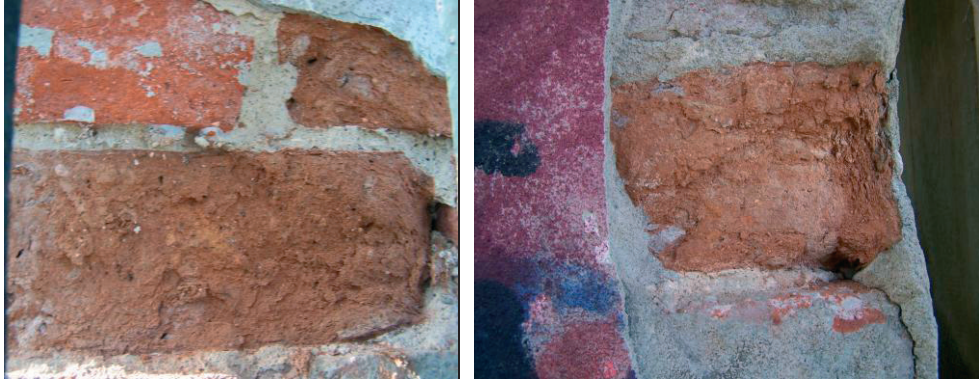
- w bramie portalowej występuje inny objaw zniszczeń tynków i cegły, związany z krystalizacją soli, przejawia się, krystalicznymi wykwitami na powierzchniach zewnętrznych.

Na mostku obserwuje się zazwyczaj III typ korozji zapraw, związany z krystalizacją soli (rys. 5). Źródłem soli mogą być zarówno składniki zapraw (zaprawy cementowe), które zostały zastosowane do wykonania napraw, jak również grunt, w którym ta konstrukcja jest posadowiona. Istotnym czynnikiem niezbędnym do przebiegu korozji tego typu jest nie tylko obecność wody w otoczeniu, ale również jej ciągły ruch. Wspomniany już brak izolacji i ciągły napływ wody stymuluje te procesy korozyjne.

Fot. 5. Mostek nad dawną „Głęboką Drogą” w Puławach, 2016 r. Brama portalowa, zniszczenia cegły i spoiny spowodowane krystalizacją soli budowlanych
