## Przykład utraty stateczności ściany frontowej pozostawionej po rozebraniu kamienicy

**Streszczenie:** W artykule przedstawiono opis ściany frontowej budynku pozostawionej po jego rozbiórce. Prowizoryczne zabezpieczenie tej ściany oraz wpływ czynników zewnętrznych, w tym geologicznych, przyczyniły się do utraty przez tę ścianę stateczności, co przy braku jakichkolwiek skutecznych zabezpieczeń może doprowadzić do katastrofy budowlanej.

# An example of stability loss of the front wall of the building which was earlier demolished

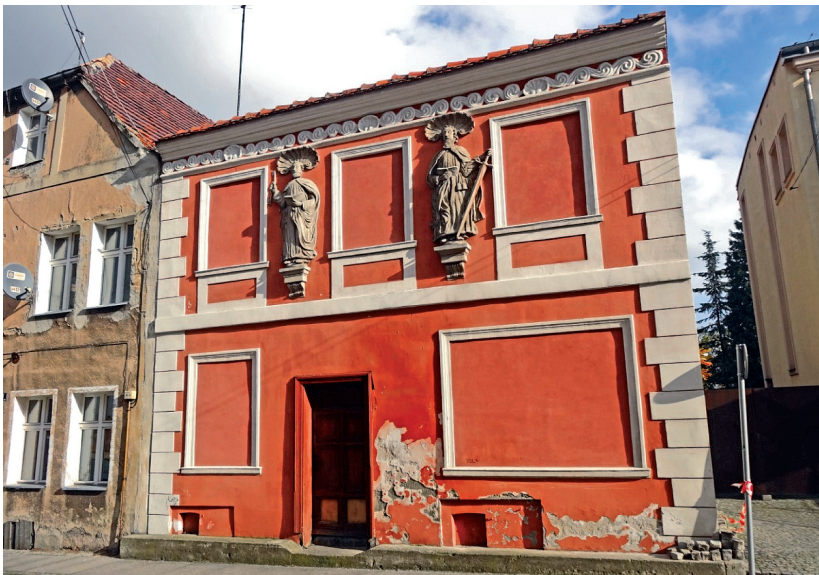
Na poziomie drugiej kondygnacji, w środkowej części ściany, umieszczono płaskorzeźby św. Piotra i Pawła (Rys. 1). Fasada ta datowana jest na XVIII wiek.

W 1992 r. w wyniku prac przeprowadzonych przez jedną z pracowni projektowych stwierdzono wychylenie się fasady w kierunku zachodnim, czyli w stronę ul. Klasztornej. Nie podano jednakże wielkości tego odchylenia, natomiast pomiary geodezyjne wykonane jesienią 2016 r. wykazały, że wartość odchylenia ściany od pionu wynosi obecnie 26,3 cm. Dlatego też uznano za zasadne wykonanie badań, które pomogłyby ustalić przyczyny zaistniałej sytuacji i na podstawie których można by ustalić wytyczne do przeprowadzenia wzmocnienia przedmiotowej ściany frontowej.

Rys. 1. Elewacja frontowa od strony ul. Klasztornej

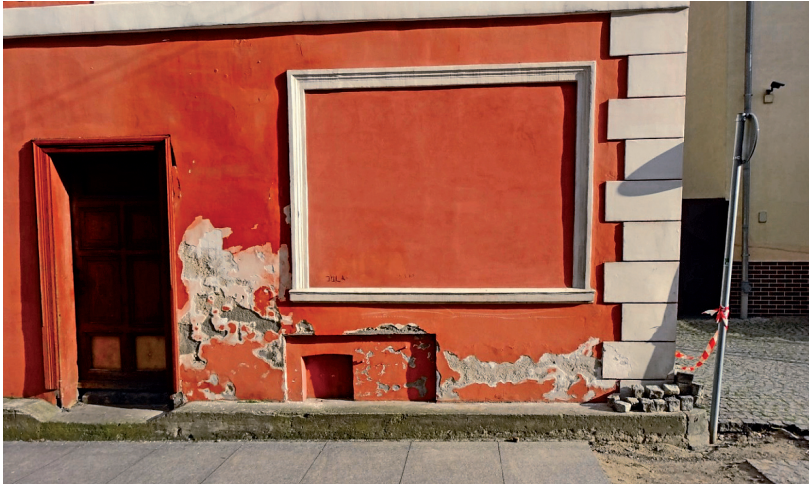
W wyniku wykonanych oględzin stwierdzono, że ściana stanowiąca temat pracy, w dolnych partiach jest mocno zawilgocona, a zawilgoceniom tym towarzyszą objawy korozji chemicznej. Zjawiska te występują przede wszystkim na elewacji zewnętrznej (od strony ulicy Klasztornej). W wielu miejscach nastąpiła tu destrukcja tynku polegająca na utracie spoiwości i na jego odparzeniu się od ceglanego rdzenia muru, również w wielu miejscach na odsłoniętych ceglach i w spoinach pojawiły się charakterystyczne, białe wykwity solne. Pas skorodowanego tynku sięga tutaj miejscami (na prawo od otworu drzwiowego) do wysokości około 150÷160 cm, licząc od poziomu chodnika (Rys. 2).

Objawy korozji chemicznej tynku zaobserwowano również na wewnętrznym licu ściany (od podwórza). Omawiana ściana nie posiada izolacji poziomej.

W wyniku przeprowadzonych badań chemicznych stwierdzono, że omawiana ściana jest zasolona w strefie przyziemia jak następuje :

- pod względem obecności chlorków w stopniu niskim,
- pod względem obecności azotanów w stopniu średnim,
- pod względem obecności siarczanów również w stopniu średnim.

Rys. 2. Zawilgocenie ściany powyżej żelbetowej podwaliny oraz miejscowe pęcherze świadczące o braku przyczepności tynku do podłoża

Odcięcie ściany od dostępu do niej wody proponuje się wykonać w postaci przepony iniekcyjnej ciśnieniowej przy zastosowaniu preparatów wybranej firmy o uznanej renomie na krajowym rynku osuszania budynków. Przeponę iniekcyjną zaleca się wykonać od strony zewnętrznej (od ul. Klasztornej) na poziomie żelbetowej podwaliny.

Neutralizację szkodliwych soli budowlanych i naprawę elewacji należy wykonać przez założenie tynków renowacyjnych według receptur opracowanych przez producenta wybranego systemu.

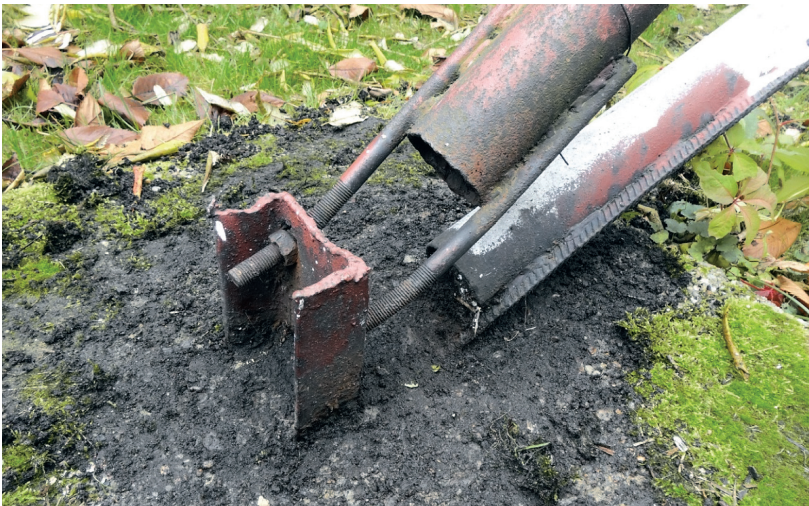
Rys. 3. Szczegół zakotwienia w bloku oporowym dwóch ściągów stalowych zlokalizowanych w połowie szerokości ściany frontowej

Sposób zakotwienia wszystkich ściągow stalowych na poziomie terenu został zmieniony w stosunku do tego z projektu. W chwili obecnej zastosowano pręty  $\phi 16$  przyspawane do rury  $\phi 76$  o grubości ścianki 4 mm. Wystające pręty dolnego ściągu zostały zabetonowane bezpośrednio w bloku oporowym, natomiast pręty górnego ściągu połączono z kształtownikiem, który również zabetonowano w bloku oporowym (Rys. 3). Połączenia ściągow wykonane zostały w sposób nieprawidłowy bez możliwości regulacji siły naciągu. Wykonane zakotwienia w dwóch blokach oporowych usytuowane są na powierzchni terenu bez zabezpieczenia przed wodą opadową, natomiast w czasie wizji lokalnej były przysypane ziemią, a na powierzchni bloków betonowych była możliwość gromadzenia się wody. Elementy stalowe zakotwień są skorodowane, brak zabezpieczenia przed wodą opadową.

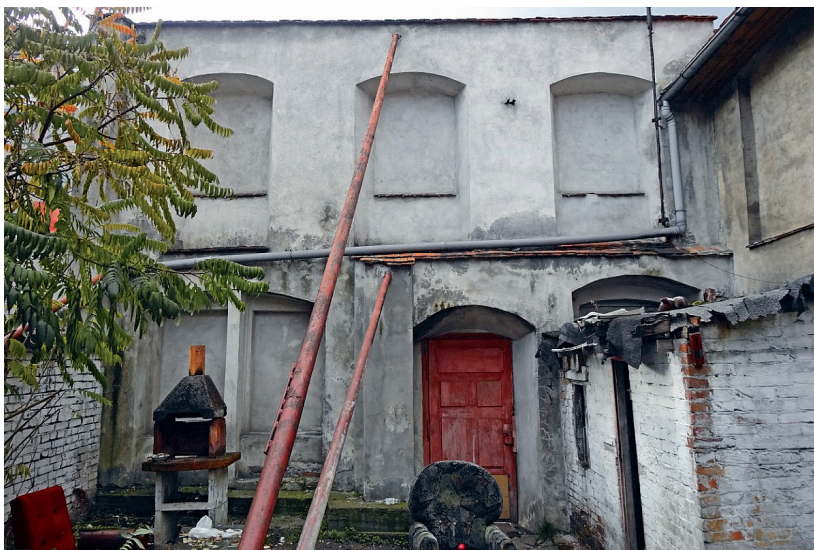
Zakotwienie górnych ściągow stalowych w ścianie frontowej na wysokości około 6,0 m od poziomu terenu zostało zaprojektowane w wieńcu żelbetowym usytuowanym na wysokości gzymsu na całej szerokości fasady (Rys. 4). Nie przedstawiono szczegółu połączenia wieńca z istniejącą ścianą ceglana.

Rys. 4. Dwa ściągi usytuowane w połowie szerokości ściany frontowej

Biorąc pod uwagę powyższe fakty zachodzi konieczność przeprojektowania obecnego rozwiązania, w którym należałoby uwzględnić trwale wzmocnienie ściany dla poprawy jej stateczności (np. przypory lub nowa konstrukcja ściągów). Brak jakichkolwiek działań oraz nie uwzględnienie proponowanych zaleceń prowadzić będzie do dalszej destrukcji obiektu przez czynniki zewnętrzne co w przyszłości może doprowadzić do katastrofy budowlanej.
