Detale projektowe jako jedna z przyczyn wad pierwotnych żelbetowych stropów w garażu wielostanowiskowym

Streszczenie: „Case study” przedstawia przypadek garażu wielokondygnacyjnego, w którym wkrótce po wykonaniu stwierdzono uszkodzenia płyt stropowych i zastoiska wody. Przyczyną obok niedostatecznej jakości betonu było błędne rozwiązanie spadków płyty stropowej oraz złe rozmieszczenie wpustów odprowadzających wodę.

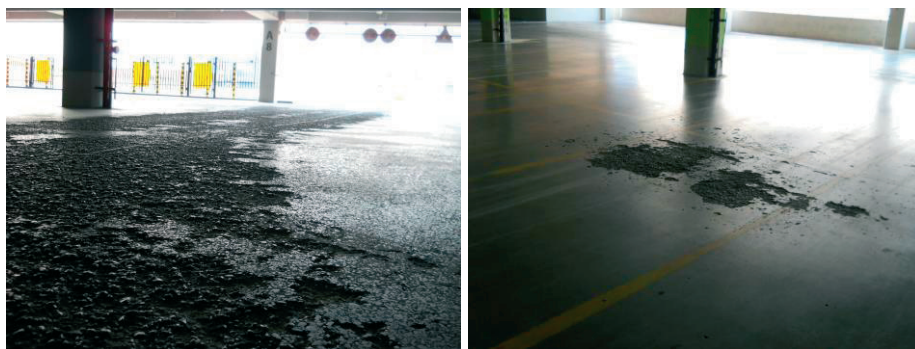
Górne powierzchnie stropów międzykondygnacyjnych oraz płyty na gruncie wykazują miejscowe uszkodzenia w postaci złuszczeń i ubytków betonu o głębokości 2-3 cm. Największe uszkodzenia występują na najniższym poziomie i obejmują całą trasę od głównego wjazdu do pochylni wjazdowej. Uszkodzenia powierzchni betonu stropów są mniej rozległe i pojawiają się przede wszystkim w miejscach zastoisk wodnych, w strefach zwiększonego ruchu samochodów oraz przy wpustach stropowych (por. Rys. 3). Przy braku prac zabezpieczających zasięg uszkodzeń z roku na rok się powiększa.

Rys. 3. Uszkodzenia powierzchni betonu: płyta na gruncie w strefie wjazdu na poz. -2 (z lewej), strop międzykondygnacyjny na poz. -0,5 (z prawej)

Uszkodzenia powierzchni wynikają z wbudowania betonu o zbyt niskich parametrach w stosunku do klasy ekspozycji, co opisano już w p.1. W otwarte pory betonu oraz jego drobne pęknięcia wnika woda nanoszona na kołach i maskach samochodów, podlegająca w okresie zimowym cyklom zamrażania i odmrażania. Największe zniszczenia strefy wjazdowej płyty na gruncie wynikają z jej największego obciążenia ruchem (przejeżdżają tamtędy wszystkie samochody).

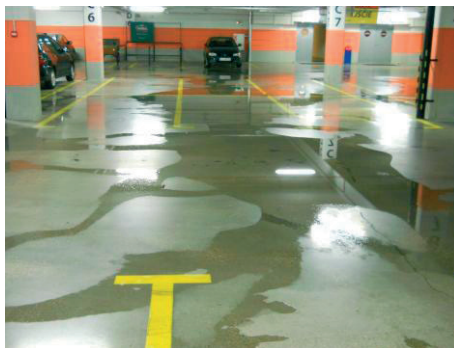
Rys. 5. Tworzące się kałuże na stropie poziomym +0,5 w trakcie przeprowadzania próby wodnej

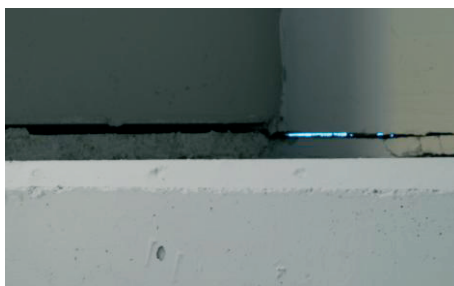
Innym problemem związanym z odprowadzeniem wody są przecieki przez dylatację stropodachu wynikające z osadzenia uszczelki EPDM w zbyt głębokich bruzdach, w związku z czym napełniają się one wodą deszczową na głębokość ok 2cm, a także nieszczelności niezabezpieczonych dylatacji w stropach międzypiętrowych (Rys. 6).

Rys. 6. Widok dylatacji stropu od dołu – widoczna niewypełniona szczelina dylatacyjna
