Interpretacja niezgodności spawalniczych w złączu T-joint z podkładką podczas badań ultradźwiękowych

Marcin Górecki¹, Michał Jordan²

Interpretation of the welding incompatibility in the T-joint with backing strip during ultrasonic test

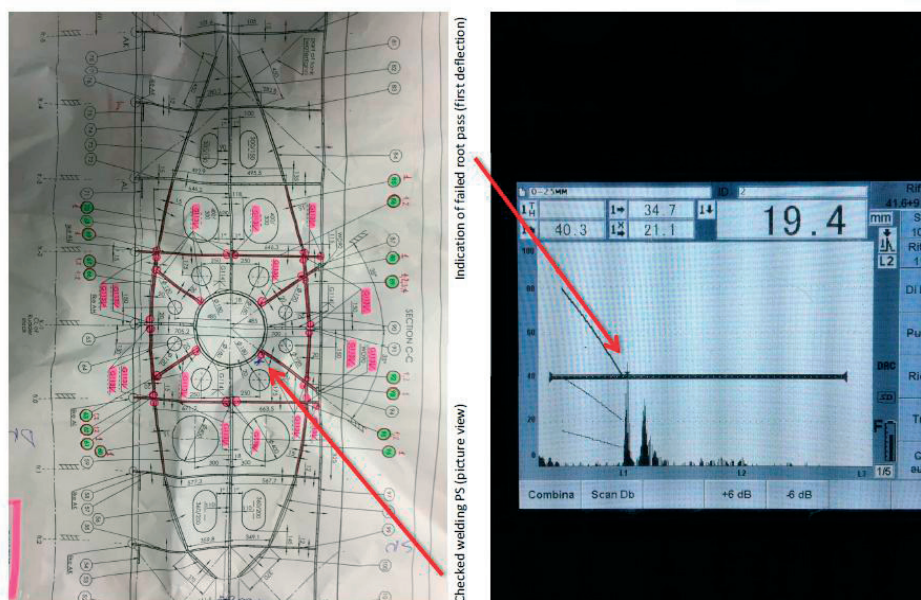
Jednym z przypadków wykonywania złączy teowych jest spawanie jednostronne czołowe o dużej grubości, z pełnym przetopem z podkładką metalową, wymagających ukosowania na V. Ważne jest odpowiednie podparcie ciekłego metalu jeziora spawalniczego do czasu aż zakrzepnie [5]. Niestety, badania tego typu złączy również sprawiają sporą ilość problemów. Popularną metodą badania nieniszczącego jest badanie ultradźwiękowe i niejednokrotnie jest błędnie interpretowane. Podczas takiego badania wykazuje się, że niezgodność, a raczej już wada jaka tam występuje to brak przetopu. Na fotografii 1 przedstawiono przykładowy wynik pomiaru UT dla spoiny o grubości 20 mm. Na podstawie raportu wewnętrznego dokonano negatywnej oceny spoiny o długości około 8 000,00 mm wskazując na brak przetopu. Według tego samego raportu wykazano, że na innych sekcjach badanego obiektu, występują spoiny, które otrzymały negatywną ocenę. W kilku przypadkach wskazania występowały poza spoiną, np. przy grubości 15 mm niezgodności znajdowały się na 18 mm.

Fot. 1. Fragment raportu, na podstawie którego stwierdzono brak przetopu

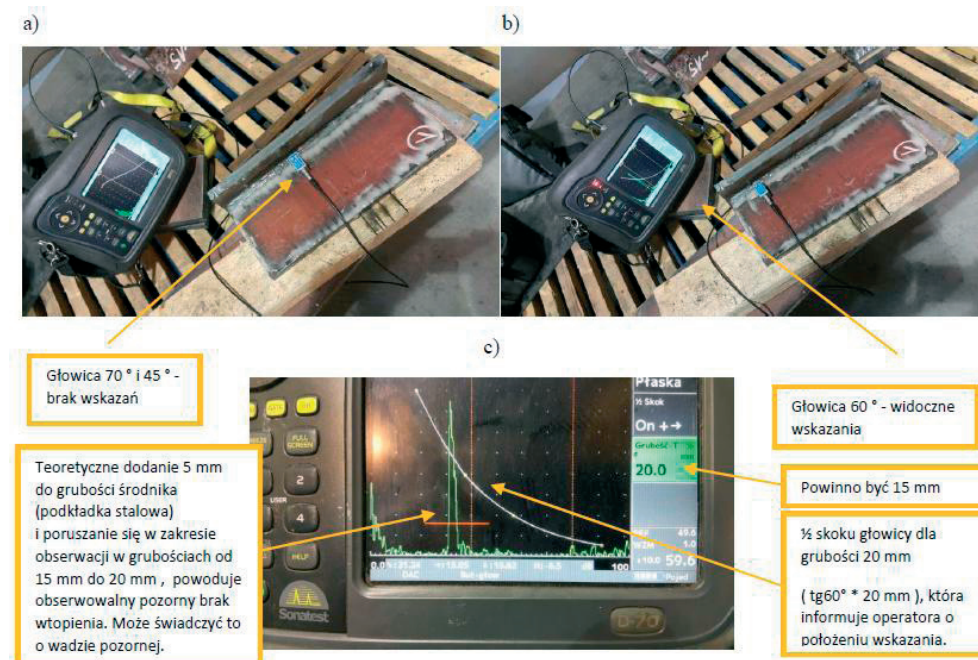
Fot. 2. Próbką nr 1 podczas badań ultradźwiękowych: a) brak wskazania przy użyciu głowic o kącie nachylenia 45° i 70°, b) wskazanie przy użyciu głowic o kącie nachylenia 60°, c) wskazanie niezgodności spawalniczej poza materiałem rodzimym

Zastosowane skośne głowice ultradźwiękowe o kącie załamania 70° i 45° nie wykazywały występowania niezgodności w żadnej badanej próbce. Głowice o kącie załamania 60° doprowadziły do ujawnienia ech, obserwowanych na ekranie defektoskopu. Na przykładzie próbki nr 1, teoretycznie, dodając 5 mm do grubości środnika, czyli grubość zastosowanej podkładki stalowej, i poruszając się w zakresie obserwacji grubości pomiędzy 15 mm a 20 mm, można zaobserwować występowanie niezgodności spawalniczej interpretowanej niejednokrotnie jako brak wtopienia. Świadczy to jednak o występowaniu wady pozornej, która powstać może z zależności pomiaru obciążonego błędem, wynikającym z rozbieżności wiązki ultradźwiękowej (ocena kąta rozbieżności wiązki w płaszczyźnie padania jest utrudniona z powodu niesymetrycznego usytuowania osi wiązki w polu ultradźwiękowym głowicy) oraz transformacji fali.

Fala poprzeczna T rozchodzi się w stali z prędkością 3230 m/s natomiast fala podłużna L rozchodzi się z prędkością 5920 m/s. Dwa razy szybciej poruszająca się fala T po powrocie do głowicy daje wskazanie pozorne, mogące świadczyć o niepełnym przetopie.

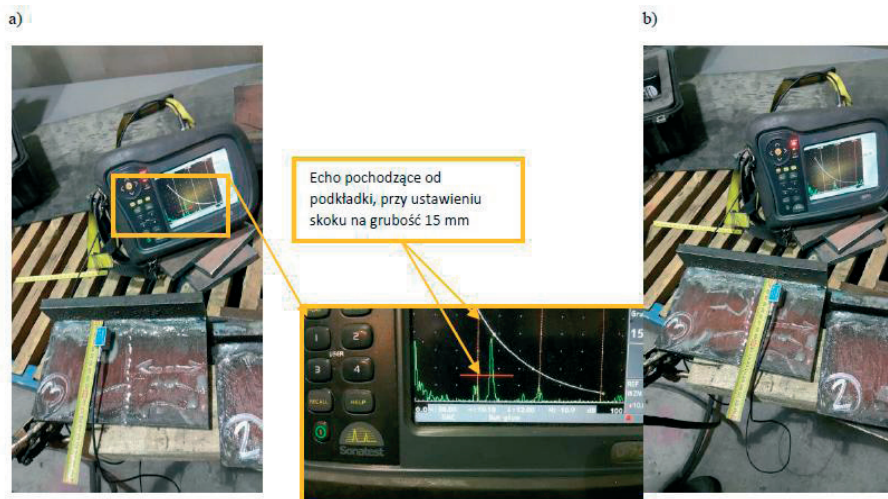
Kolejny etap badań przewidywał usunięcie fragmentu podkładki, dokonanie badań wizualnych, a następnie ultradźwiękowych w celu potwierdzenia pozytywnego wyniku badań. Na odcinku równym połowie długości złącza usunięto podkładki dla próbek nr 2, 3, 5. Po usunięciu podkładki, podczas badań wizualnych nie stwierdzono błędnie wykonanej spoiny, w której nie nastąpiłoby całkowite wypełnienie rowka spawalniczego. Wykonano powtórne badanie ultradźwiękowe na odcinku, na którym występowała jeszcze podkładka, i na odcinku bez podkładki. Sposób pomiaru dla próbki nr 3 przedstawiono na Fot. 3.

Fot. 3. Próbkę nr 3: a) pomiar na odcinku z podkładką, b) pomiar na odcinku z usuniętą podkładką

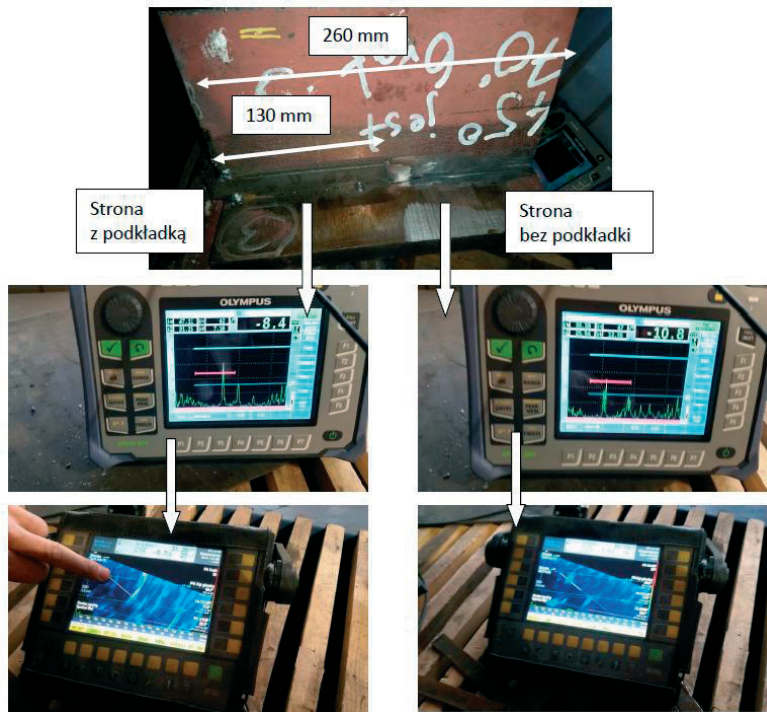
nr 3, był defektoskop wykorzystujący technikę Phased Array. Bardziej zaawansowana technika, polegająca na elektronicznym sterowaniu wiązką nadawczą głowic liniowych, również wykazywała niezgodności w części próbki, w której występowała podkładka stalowa. Fot. 4 potwierdza zgodność wyników dla wszystkich zastosowanych metod pomiaru wskaźni.

Fot. 4. Wyniki pomiarów dla próbki nr 3 w części z podkładką i w części bez podkładki przy użyciu głowicy skośnej i głowicy wieloprzetwornikowej

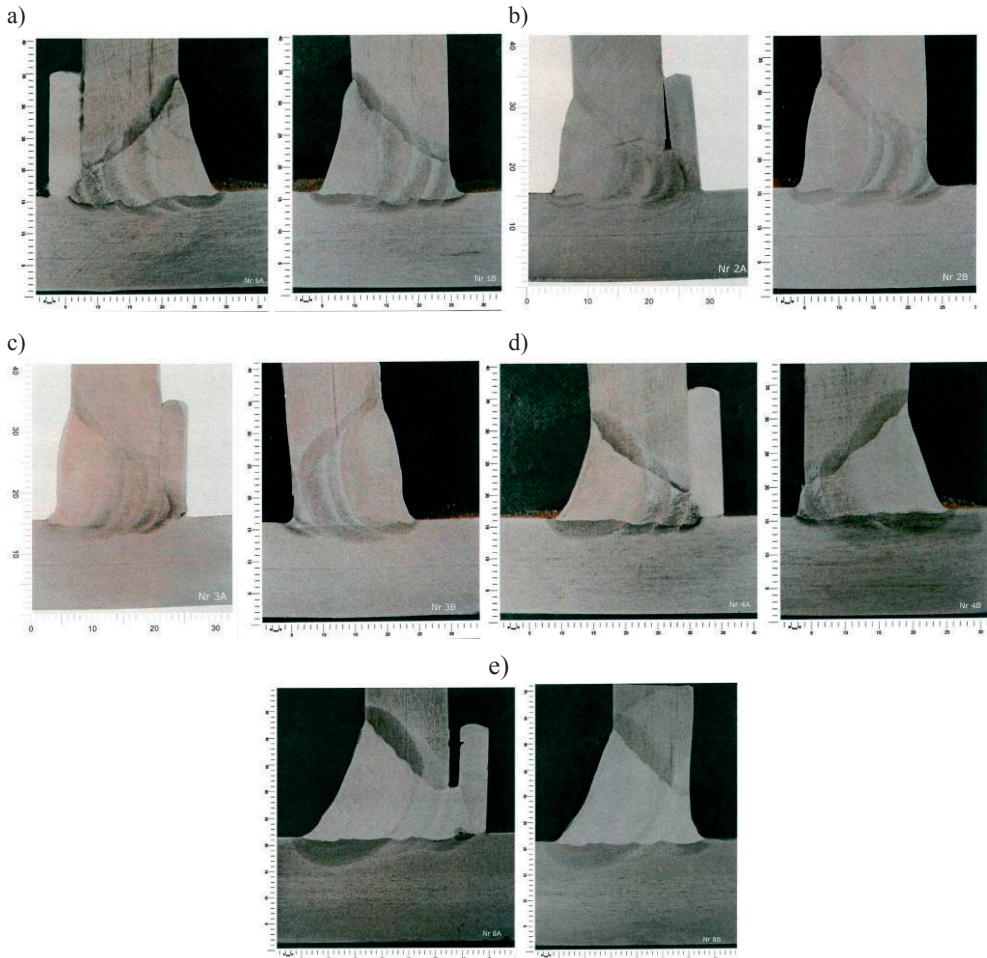
Fot. 5. Powierzchnie zglądu próbek z podkładką i bez podkładki: a) próbka nr 1, b) próbka nr 2, c) próbka nr 3, d) próbka nr 4, e) próbka nr 8

Na podstawie badań makroskopowych nie stwierdzono w żadnym przypadku występowanie jakiegokolwiek niezgodności spawalniczych w materiale, strefie wpływu ciepła (SWC) czy spoinie. Można zaobserwować, że w miejscu występowania podkładki wtopienie obejmuje również obszar podkładki. W drugiej części każdej próbki, po usunięciu podkładki, na przekroju makro widoczne jest prawidłowe wykonanie spoiny z pełnym przetopem. Na Fot. 6 zobrazowano miejsca powstających echa fali ultradźwiękowej odbitej od podkładki spawalniczej.

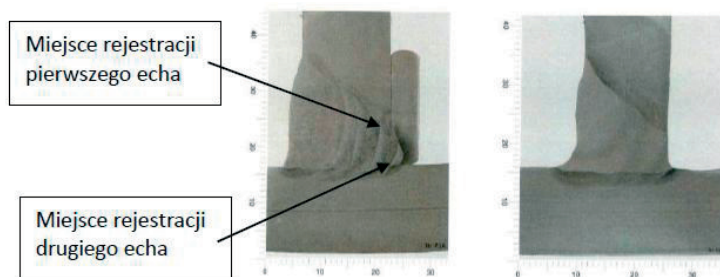
Fot. 6. Rejestrowana niezgodność powstająca w wyniku odbicia fali ultradźwiękowej dla próbki PR1

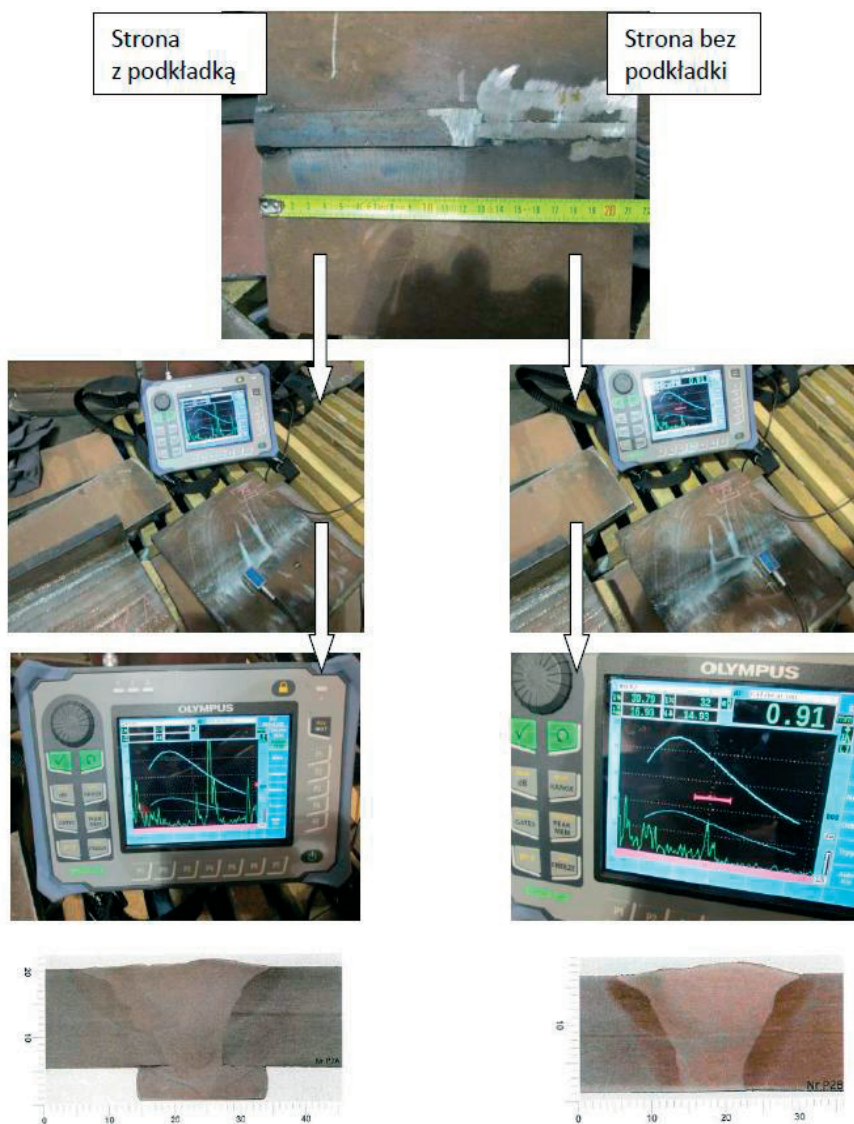
Fot. 7. Próbkę ze złączem doczołowym PR2, rejestrowane echa na ekranie defektoskopu i obrazy makro

W programie badań przewidziano wykonanie dodatkowo złącza doczołowego. Wskazania urządzeń ultradźwiękowych, w obszarze występowania podkładki, świadczyły o występowaniu niezgodności na pograniczu elementów składowych złącza. Po usunięciu podkładki wskazania te już nie występowały. Obrazy makro potwierdziły prawidłowe wykonanie połączenia i brak występowania niezgodności (Fot. 7).
