ZABEZPIECZENIE I EKSPOZYCJA MURÓW ZAMKU W CZŁUCHOWIE - DOŚWIADCZENIA I NOWE PROBLEMY

*Protecting and displaying walls of the Człuchów Castle - former
practices and current issues*

*Grzegorz Bukal**

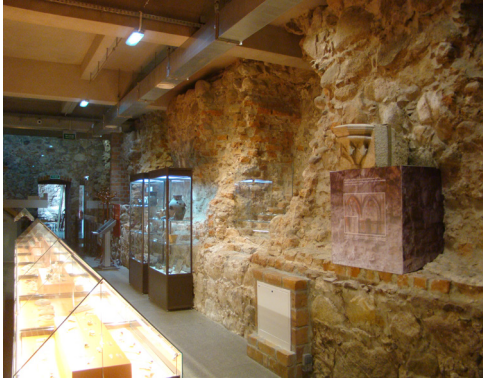
Aby zapewnić możliwość ekspozycji autentycznych powierzchni w adaptowanych wnętrzach, zaprojektowano masywne żelbetowe stropy przykrywające kondygnacje, a mury same w sobie stały się eksponatem architektonicznym, nadając obiektowi zamierzony, częściowy charakter trwałej ruiny.

Ryc. 2 Ekspozowany we wnętrzu mur przyziemia skrzydła północnego. Widoczne wnęki lunet i żelbetowy strop (2018, fot. autora)

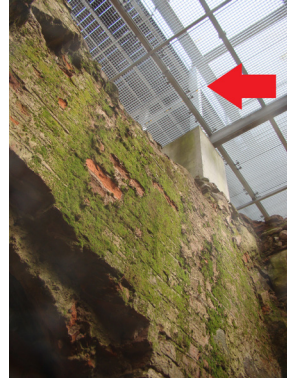
projektu koncepcyjnego, stanowiącego podstawę projektu budowlanego. Zmiana polegała na skróceniu (zwięźeniu) połączeń dachów chroniących relikty, skutkiem czego usytuowane od strony dziedzińca ściany odsłoniętych piwnic ulegają zalewaniu podczas silnych opadów. Wada ta będzie oczywiście możliwa do usunięcia, ale jeśli nie nastąpi to w możliwie krótkim czasie, dojdzie do uszkodzeń struktury murów w tej strefie. (Ściany położone po przeciwnej stronie są chronione dobrze, a lokalne występowanie glonów w miejscach stale zacienionych jest zjawiskiem naturalnym, możliwym do likwidacji w trybie konserwacji bieżącej.)

Ryc. 3 Wnętrze piwnic skrzydła południowego. Nieuzasadnione skrócenie połaci dachowej (do miejsca oznaczonego strzałką) powoduje zamknięcie ściany (2018, fot. autora)

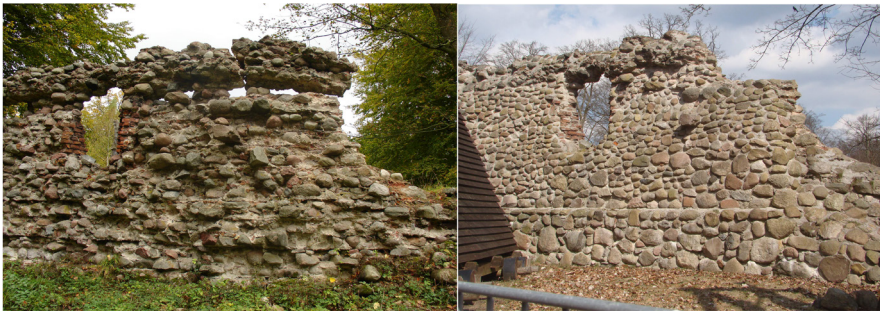
Do 2007 r. mury zachowały się w stanie ruin o zróżnicowanej wysokości od 0,5 do 5,0 m powyżej poziomu terenu. Mury utraciły górne partie wykonane prawdopodobnie z cegły (podobnie jak w innych murach). Największym problemem były jednak ubytki lica, sięgające na głębokość 50-60 cm, i obejmujące do 100% powierzchni w wielu partiach. Odsłonięte wypełnisko, narażone na działanie czynników atmosferycznych erodowało w wyniku niszczenia zaprawy wapiennej i mur dosłownie rozsypywał się. Jeden z fragmentów muru na odcinku południowym wykazywał lekkie wychylenie na zewnątrz.

Obecnie (wiosną 2018) zrealizowane zabezpieczenia wydają się spełniać swoje zadania. Na razie brak poważniejszych uszkodzeń, choć obserwuje się symptomy nowych, drobnych, które za jakiś czas będą wymagały ponownych interwencji¹⁵.

Ryc. 4 Fragment muru „Kujaw”: utrata „dramatyzmu” ceną za zachowanie zabytku... (2007, 2014, fot. autora)

Większość powierzchni i koron murów starano się tylko stabilizować i uzupełniać poważne ubytki stosując kamienie i zaprawy. Nie udało się uniknąć pewnych przewidywanych rozbiórek górnych partii. Jedynym obiektem odbudowanym w poważniejszym stopniu – choć utrzymanym nadal w stanie ruiny była jedna z baszt, na której założono taras widokowy dostępny z dostawionej, stalowej klatki schodowej.

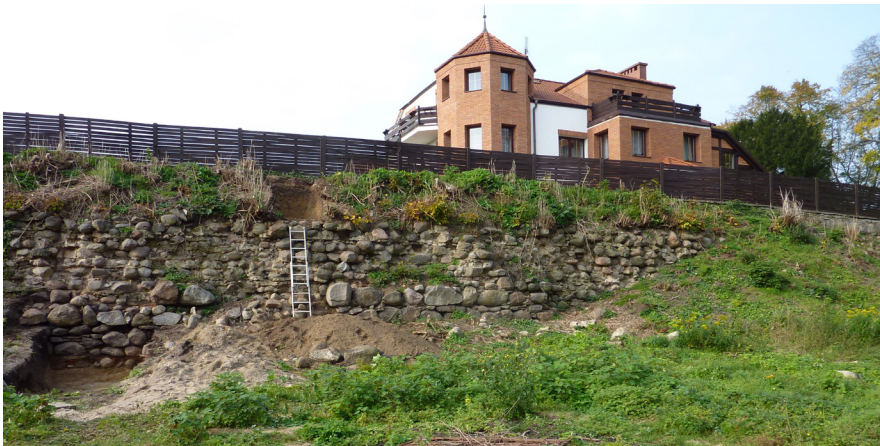
Mur posadowiono bardzo płytko, zaledwie ok. 0,8 m poniżej poziomu przylegającego terenu. Pierwotna grubość muru na wysokości ok. 2 m ponad poziomem terenu wynosiła ok. 160 cm. Fundament nie ma wyodrębnionej ławy ani pod względem charakterystyki budulca, ani grubości muru. Dół fundamentu tworzy warstwa niewielkich kamieni przykrytych jedną warstwą cegły lub gruzu ceglanego, na której ułożono warstwy kamieni¹⁷. Prawdopodobnie w taki sposób fundamentowano również inne, podobne mury zamku.

Mur zachował się w złym stanie. Jego centralna partia całkowicie się zawaliła na długości ok. 15-18 m¹⁹. Stopień zachowania substancji muru na tym odcinku jest niemożliwy do ustalenia ze względu na istniejące zawałisko. Można jedynie przypuszczać, że dolne partie budowli ocalały. Wskutek osunięcia się i odpadnięcia lica oraz znajdujących się pod nim warstw wypełniska, mur o pierwotnej grubości, (ok. 160 cm) zachował się tylko miejscowo w południowej części, na długości ok. 30 m, w dolnych partiach, do wysokości ok. 1,0-1,5 m ponad poziomem przyległego terenu.

¹⁹ Przyczyną destrukcji muru było prawdopodobnie przede wszystkim bezpośrednio oddziaływanie czynników biomechanicznych; nasyp i sąsiedztwo muru porośnięte były przez wiele lat zaniedbaną, nadmiernie rozkrzewioną po 1945 roślinnością niszczącą zaprawę, w następstwie czego wypadały okrzeski i drobne kamienie, potem duże kamienie licowe, pozbawione równomiernego podparcia. Interesujące jest, że kamienna partia muru skarpy fosy zachodniej, będąca podobną strukturą, eksploatowaną w podobnych warunkach znajdowała się w końcu XIX lub na pocz. XX w. w stosunkowo dobrym stanie, który nawet w około 100 lat później nie uległ istotnemu pogorszeniu, co zawdzięcza prawdopodobnie staranniejszemu wykonaniu, zachowaniu partii górnej muru oraz braku roślinności; zob.: Steinbrecht, op. cit., Taf. 15 - rysunek inwentaryzacyjny muru skarpy wykonany zapewne w końcu XIX w.; Bukal, Kapuściński, *Problematyka...* op. cit., s. 22. Przyczyną zawałenia muru (w 1993 r.) było zapewne wybudowanie (w 1960 r.) budynku mieszkalnego w odległości zaledwie o 6,5 m od muru.

Ryc. 5 Mur skarpy przedzamcza zachodniego. Odkrywka archeologiczna po lewej stronie ukazuje głębokość posadowienia; widoczny budynek – prawdopodobna przyczyna zawalenia długiej partii muru (2017, fot. autora)

Jako rozwiązanie²¹ zaproponowano usunięcie naziomu obciążającego górną partię muru, możliwie kompletną odbudowę dolnej partii lica, częściową odbudowę wypełnika powyżej, jednakże bez dążenia do odtwarzania oryginalnej grubości muru a poprzez utworzenie rodzaju chroniącego je płaszcz. Do konsolidacji struktury zaproponowano również wykorzystanie systemu nierdzewnych kotew i linek stalowych. Aby powstrzymać obrót muru zaproponowano system kotew gruntowych, a w celu wzmocnienia podłoża jego miejscowe zeskalanie.
