Wykorzystanie tomografii komputerowej do oceny stanu zdrowotnego lip drobnolistnych (*Tilia cordata* Mill.) historycznej alei w Krasieninie (województwo lubelskie)

Wojciech Durlak, Margot Dudkiewicz,
Krystyna Pudelska, Marek Dąbski

Uniwersytet Przyrodniczy w Lublinie, Katedra Roślin Ozdobnych,
Dendrologii i Architektury Krajobrazu, ul. Głęboka 28, 20–612 Lublin

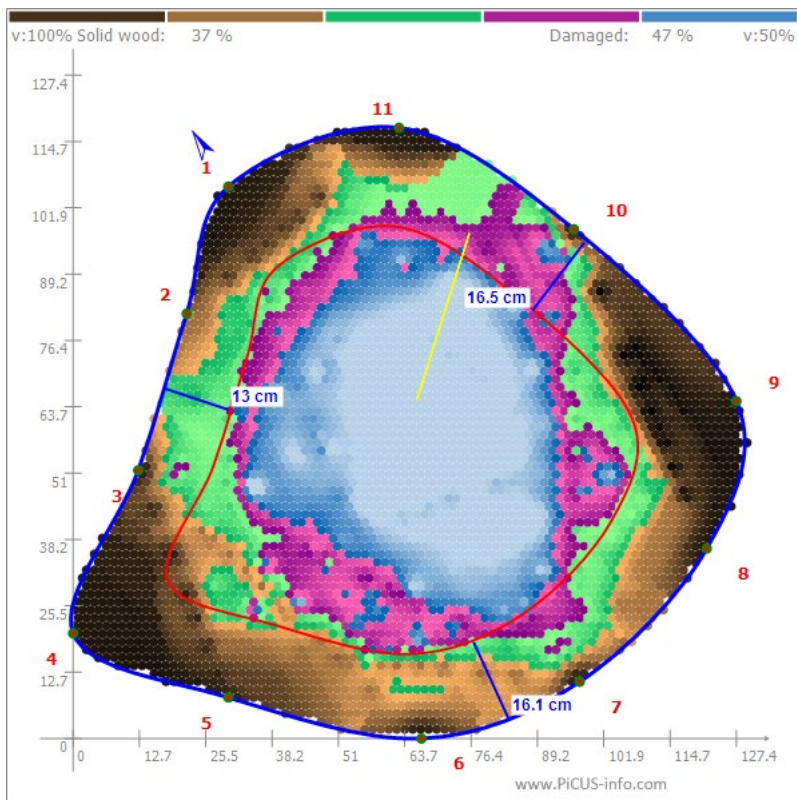
Analizując poszczególne tomogramy daje się zauważyć dużą rozbieżność w jakości wewnętrznych struktur pnia badanych drzew. U lipy z nr inw. 62 procesy destrukcyjne wnętrza pnia mają zaawansowany przebieg. Cały centralny obszar jest zajęty przez drewno uszkodzone (47%) z wyraźnymi objawami próchnicy. Świadczy o tym barwa od jasnoniebieskiej do fioletowej (ryc. 1). Rozkład tkanek drewna postępuje w kierunku północnym i zachodnim. Obszar o osłabionej strukturze rozszerza się z kolei sukcesywnie po całym obwodzie i jest zaznaczony kolorem zielonym. Struktura drewna nie jest w tym przypadku jeszcze nadmiernie uszkodzona, ale wykazuje tendencję do nasilania się procesów destrukcyjnych. Obszar zdrowego drewna zajmuje na przekroju poprzecznym powierzchnię 37%. Średnia minimalna grubość ścianki wynosi 15,2 cm, ale osłabiająca się struktura drewna od strony zachodniej i północno-wschodniej może przyczynić się do powstania w przyszłości ubytków wgłębnych. Żółta linia określa możliwość wystąpienia w przyszłości pęknięć wewnątrz pnia w kierunku północno-wschodnim pod warunkiem intensywnego rozwoju procesów destrukcyjnych (ryc. 1). Wyliczony dla tego egzemplarza współczynnik t/R czyli stosunek grubości ściany zdrowego drewna do promienia pnia wynosi 0,24, co sugeruje bardzo duże osłabienie pnia drzewa spowodowane postępującymi procesami rozkładu ku zewnętrznyemu jego obszarom.

Ryc. 1. Tomogram przekroju poprzecznego pnia lipy drobnolistnej o nr inv. 62

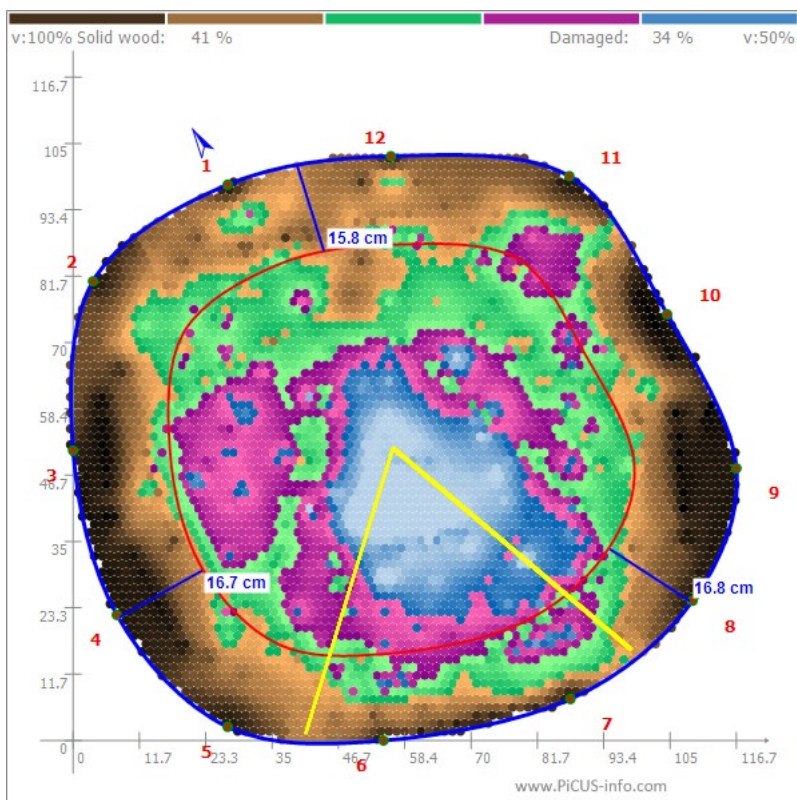
Ryc. 2. Tomogram przekroju poprzecznego pnia lipy drobnolistnej o nr inv. 68

Lipa drobnolistna o nr inw. 68 charakteryzuje się podobnym układem procesów destrukcyjnych wnętrza pnia jak ww. egzemplarz. Najbardziej rozwinięty proces próchnienia zajmuje część rdzeniową pnia, rozprzestrzeniając się w kierunku południowym (ryc. 2). Drewno uszkodzone zajmuje powierzchnię 34% (tab. 2). Żółte linie uwzględnione na tomogramie pokazują kierunek wystąpienia możliwych pęknięć. Minimalna grubość ścianki, którą uznaje się za bezpieczną dla stabilności tego drzewa wynosi 16,4 cm a obliczony współczynnik t/R ma wartość 0,29. Na tomogramie zauważalne jest rozprzestrzenianie się infekcji poza bezpieczną granicę, przy czym barwa zielona sugeruje początki osłabienia sprawności technicznej wewnętrznych struktur drewna. Powierzchnia zajmowana przez drewno sprawne technicznie obejmuje w tym przypadku 41% przekroju poprzecznego pnia (ryc. 2).

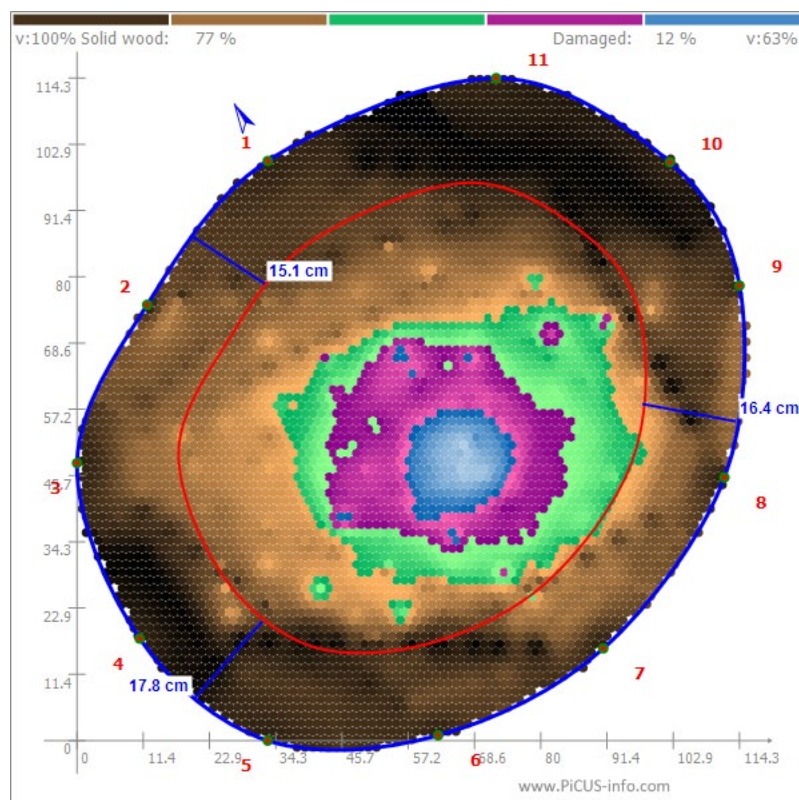
Rycina 3 prezentuje graficzny wynik pomiaru przekroju poprzecznego pnia u drzewa z nr inw. 70. Zauważalny proces próchnienia obejmuje w największym stopniu środek pnia drzewa przy czym powierzchnia drewna uszkodzonego zajmuje jedynie 12% całego przekroju. Najbardziej uszkodzony fragment ma średnicę ok. 18 cm, a proces destrukcji drewna rozszerza się powoli po całym obwodzie pnia. Relatywnie badana lipa znajduje się jeszcze w dobrej kondycji, gdyż 77% zajmowanej powierzchni to drewno sprawne technicznie. Minimalna grubość ścianki gwarantująca bezpieczeństwo pnia pod względem mechanicznym wynosi 16,4 cm. W całym obszarze obejmującym bezpieczną grubość ścianki pnia drewno charakteryzuje się pełną wytrzymałością mechaniczną co jest reprezentowane na tomogramie przez barwę brązową (ryc. 3).

Ryc. 3. Tomogram przekroju poprzecznego pnia lipy drobnolistnej o nr inw. 70.

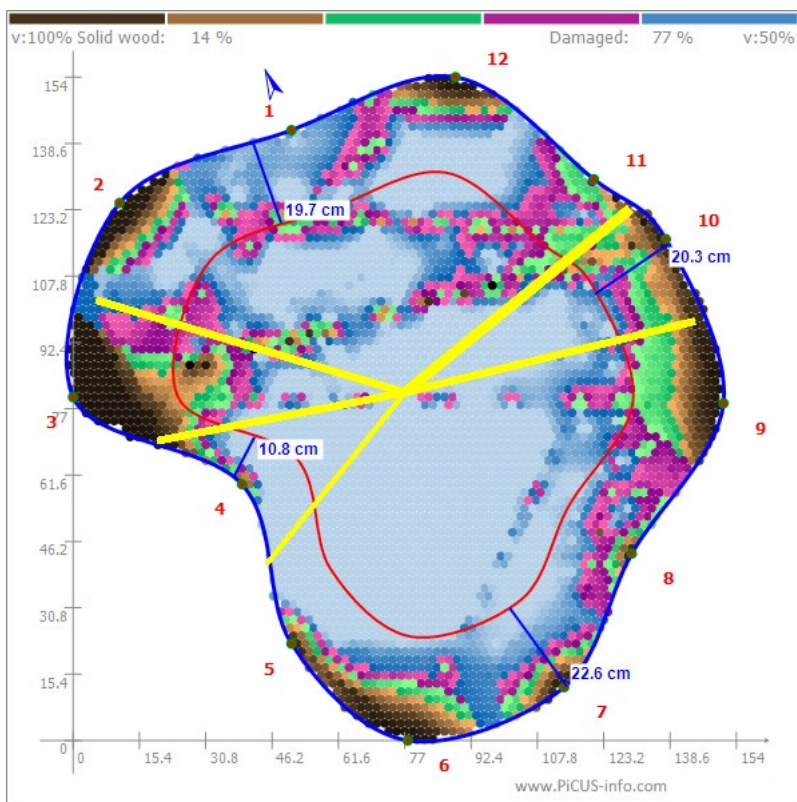
Lipa drobnolistna o nr inw. 72 charakteryzuje się najbardziej zaawansowanym stopniem rozkładu wewnętrznych struktur drewna. Praktycznie prawie 80 % obszaru zajmuje drewno uszkodzone (tab. 2). Zamieszczony poniżej tomogram przedstawia tylko niewielkie fragmenty zdrowej tkanki, którą można określić mianem drewna sprawnego technicznie. Są one rozmieszczone głównie po stronie: zachodniej i wschodniej pnia. Szczątkowe obszary zdrowej tkanki są rozlokowane w części północnej i południowej przekroju poprzecznego pnia. Drewno zdrowe zajmuje obszar jedynie 14%. Bardzo wyraźnie zaznaczono możliwość wystąpienia promienistych pęknięć, głównie w kierunku wschód-zachód. Minimalna grubość ścianki wyniosła w tym przypadku 18,3 cm ale wyliczony współczynnik t/R ma wartość tylko 0,24 (ryc. 4). W związku z bardzo złym stanem zdrowotnym tego drzewa, ze względów bezpieczeństwa sugerowane jest jego usunięcie, tym bardziej, że rośnie ono w bliskiej

Ryc. 4. Tomogram przekroju poprzecznego pnia lipy drobnolistnej o nr inw. 72.

1. Metoda badawcza z wykorzystaniem tomografii dźwiękowej jest skutecznym narzędziem do bezinwazyjnego diagnozowania stanu zdrowotnego drzew, która pozwala na wykrycie i określenie zasięgu rozkładu wewnętrznych struktur pnia drzewa.
2. W najlepszej kondycji zdrowotnej spośród badanych drzew tworzących zabytkową aleję są dwie lipy o nr inw. 70 i 83, w których udział drewna sprawnego technicznie wynosił 77 i 88 %. Najstabszą kondycją charakteryzowała się jedna lipa (nr inw. 72), u której zdiagnozowano tylko 14 % zdrowego drewna.
3. Większość z ocenianych drzew charakteryzuje się współczynnikiem wytrzymałości mechanicznej pnia (t/R) poniżej wartości granicznej co jednoznacznie nie wskazuje na ich złą kondycję.
4. Ze względów bezpieczeństwa i z uwagi na duże zagrożenie upadkiem lipa drobnolistna nr 72 powinna być zdjęta z rejestru pomników przyrody i usunięta.

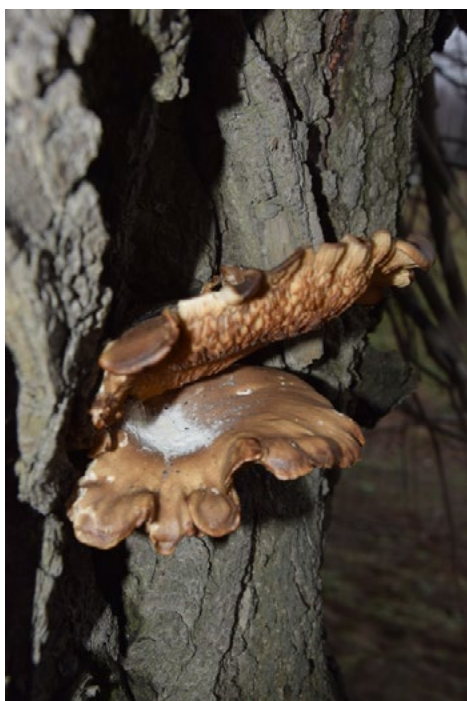
odległości od granicy jezdni. Dodatkowym czynnikiem przemawiającym za słabą kondycją zdrowotną badanej lipy są widoczne na pniu owocniki grzybów najprawdopodobniej z rodzaju *Panellus* świadczące o zaawansowanym procesie próchnienia (Ryc. 5).

Ryc. 5. Owocniki grzybów z rodzaju *Panellus* na pniu lipy drobnolistnej o nr inw. 72 (fot. W. Durlak, 2015 r.)

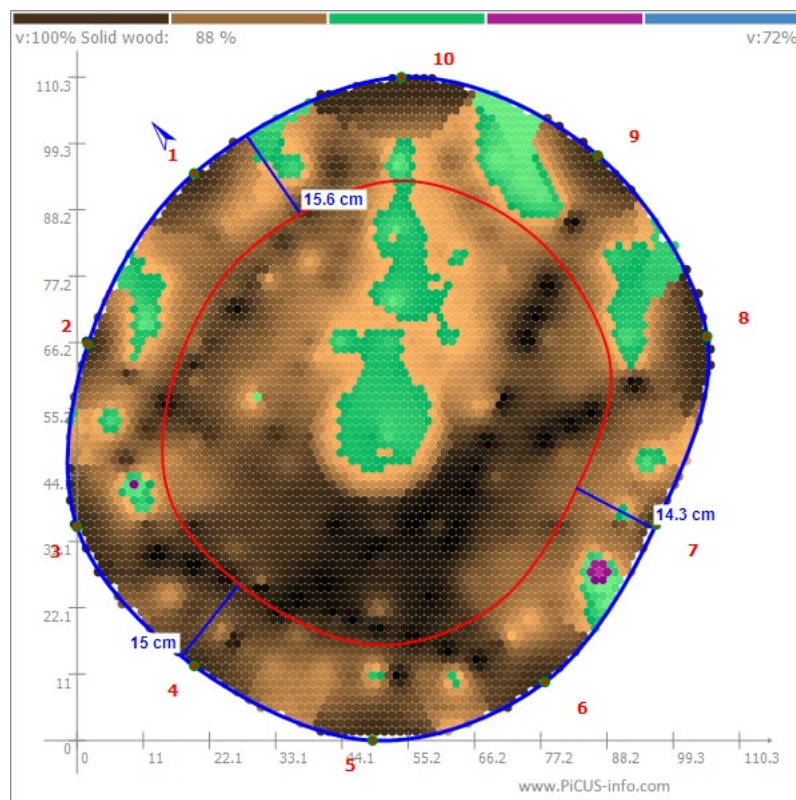
Tomogram przedstawiający przekrój poprzeczny wnętrza pnia lipy o nr inw. 83 podkreśla dobrą jakość struktur wewnętrznych drewna tego drzewa. Drewno sprawne technicznie zajmuje 88% powierzchni przekroju. Nie wielkie rejonry oznaczone barwą zieloną rozrzucone na tym przekroju sugerują nieco słabszą strukturę drewna w tym obszarze. Nie zmienia to jednak ogólnej oceny co do zdrowotności całego drzewa. Lipa ta w porównaniu z innymi badanymi egzemplarzami charakteryzuje się najlepszą kondycją zdrowotną. Wyliczona programowo minimalna grubość ścianki uznana za bezpieczną wynosi 14,9 cm. Obrazując otrzymany tomogram, uwagę zwraca jeszcze minimalny fragment drewna o obniżonej wytrzymałości mający w przybliżeniu średnicę ok. 4 cm, który jest zlokalizowany w części południowo-wschodniej przekroju pnia (ryc. 6). Nie ma on jednak istotnego wpływu na stan zdrowotny pozostałych struktur drewna. Być może w przyszłości stanie się on przyczynkiem do początku rozkładu drewna. Na chwilę obecną zmiana ta nie jest postrzegana jako potencjalne zagrożenie.

Ryc. 6. Tomogram przekroju poprzecznego pnia lipy drobnolistnej o nr inw. 83.

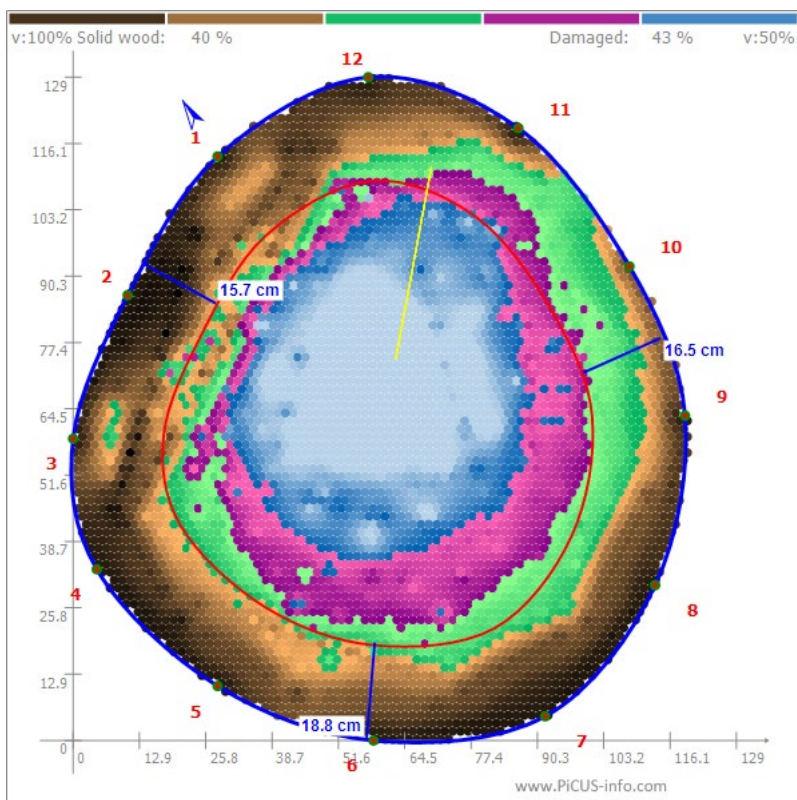
Kolejna lipa drobnolistna o nr inw. 46 charakteryzuje się znacznymi zmianami strukturalnymi wnętrza pnia (ryc. 6). Badanie wykonane tomografem sonicznym uwidocznilo bardzo duży obszar zajmowany przez drewno uszkodzone znajdujące się w centralnej części przekroju pnia. Zakres widocznych na tomogramie, negatywnych dla stanu zdrowotnego drzewa zmian, zajmuje powierzchnię 43%. Drewno sprawne technicznie obejmuje natomiast 40% przekroju poprzecznego pnia. Zauważalne procesy destrukcyjne drewna rozszerzają się w kierunku południowo-wschodnim. Drewno, które znajduje się w fazie przejściowej, a więc nie jest drewnem w pełni sprawnym technicznie, ale nie jest też drewnem uszkodzonym znajduje się w większości w strefie wschodniej (kolor zielony na tomogramie). Drewno najbardziej sprawne technicznie znajduje się w zewnętrznych warstwach przekroju pnia. Wyliczona grubość ścianki uznanej za bezpieczną wyniosła w tym przypadku nieco ponad 17 cm a współczynnik t/R miał wartość 0,27. Sugerowaną możliwość wystąpienia pęknięć zaznaczono na tomogramie żółtą linią (ryc. 7).

Ryc. 7. Tomogram przekroju poprzecznego pnia lipy drobnolistnej o nr inv. 46.

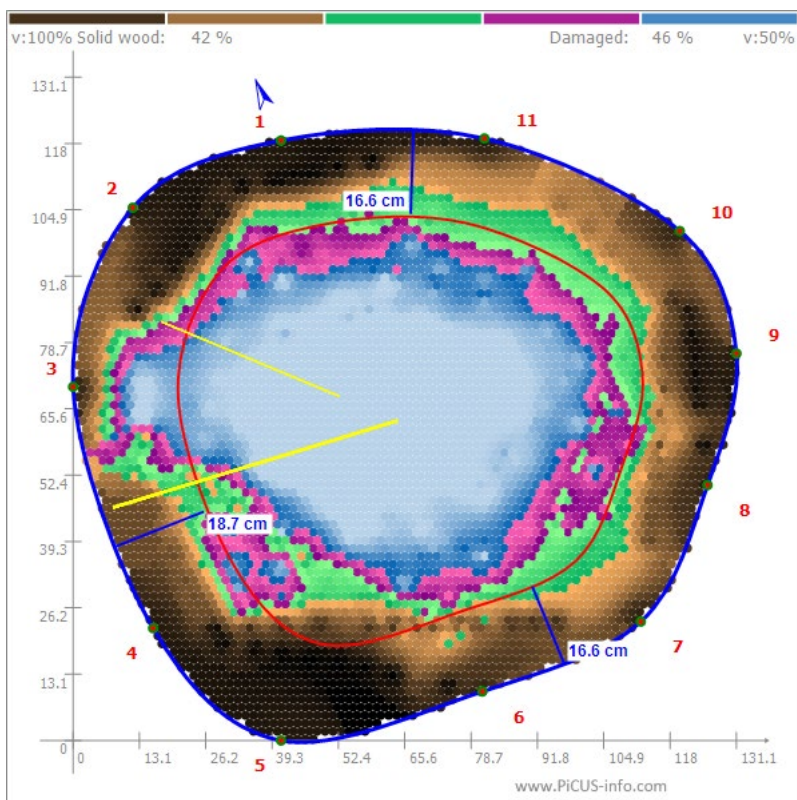
Ryc. 8. Tomogram przekroju poprzecznego pnia lipy drobnolistnej o nr inv. 56.

Lipa drobnolistna o nr inw. 56 charakteryzuje się znacznym rozkładem drewna w centralnej części pnia drzewa. Wypróchnienie postępuje w kierunku zachodnim a największy obszar uszkodzonego drewna zajmuje powierzchnię 46%. Odcienie koloru niebieskiego są dominujące co świadczy o postępującym procesie destrukcji wpływającym bardzo niekorzystnie na stan zdrowotny drzewa. Obszar zajmowany przez drewno sprawne technicznie obejmuje powierzchnię 42% a wyliczona minimalna grubość ścianki gwarantująca bezpieczeństwo to 17,3 cm. Współczynnik t/R dla tej lipy wynosi 0,28. Najzdrowsze fragmenty drewna zaznaczone na przekroju poprzecznym pnia znajdują się w jego części południowej i północno zachodniej. Sugerowane żółtymi liniami pęknięcia mogą wystąpić w miejscu najbardziej osłabionym, czyli po stronie zachodniej pnia, gdzie jednocześnie w wyniku postępującego rozkładu drewna może pojawić się w przyszłości ubytek wgłębny otwarty (ryc. 8). Na pniu występują liczne zgrupowania owocników grzybów z rodzaju *Pleurotus* co może świadczyć o rozwijającej się intensywnie infekcji grzybowej wewnątrz pnia przyspieszając jednocześnie proces destrukcji wewnętrznych struktur drewna (ryc. 9).

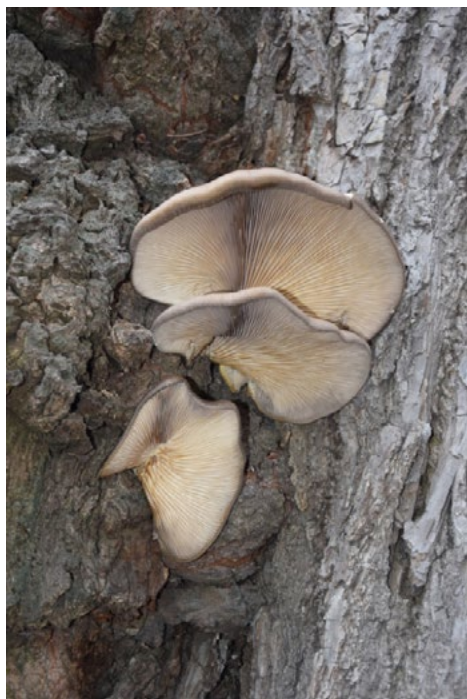
Ryc. 9. Owocniki grzybów z rodzaju *Pleurotus* na pniu lipy drobnolistnej o nr inw. 56. (fot. W. Durlak, 2015 r.)
