# Stan zachowania wernakularnych obiektów drewnianych Muzeum Wsi Lubelskiej

**Słowa kluczowe:** Lubelszczyzna, budownictwo wernakularne, skansen, ocena stanu technicznego

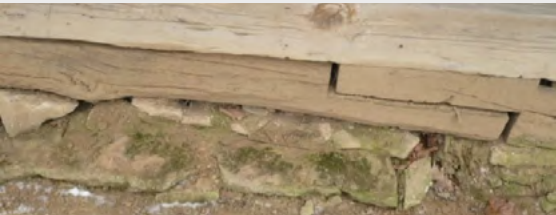
<b>Ryc. 2.</b> Chałupa z Urzędowa, ubytki w podmurówce, ślady korozji biologicznej. [9]	<b>Ryc. 3.</b> Chałupa z Urzędowa, podmurówka w stanie dobrym, widoczne uzupełnienie brakujących elementów.

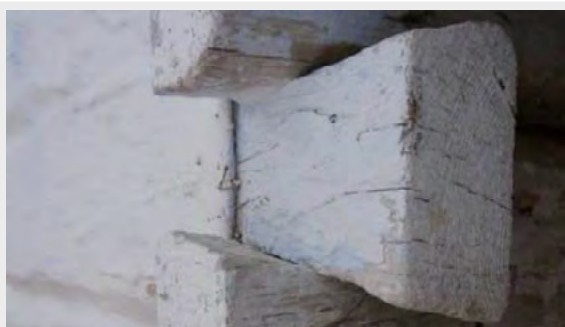
**Ryc. 4.** Chałupa z Niemiec, niejednolita, spękana i wytarta powłoka malarska ścian chaty [8]

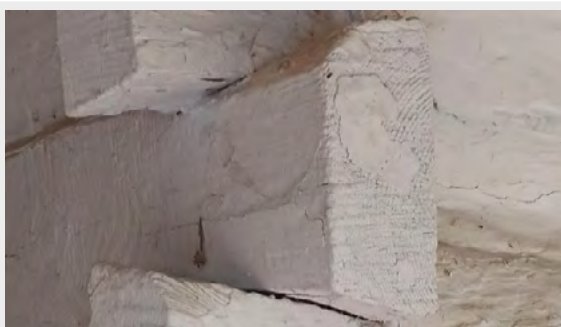
**Ryc. 5.** Chałupa z Niemiec, odnowiona powłoka malarska

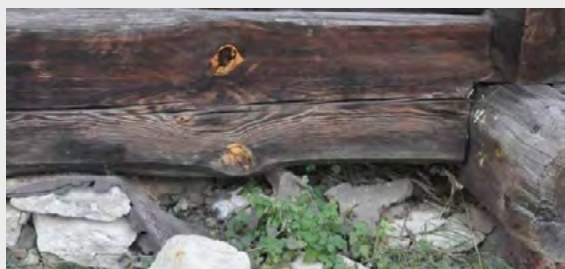
**Ryc. 6.** Chałupa z Brzezina, częściowy brak kamienia w podmurówce, ubytki i zniszczenia papy [4]

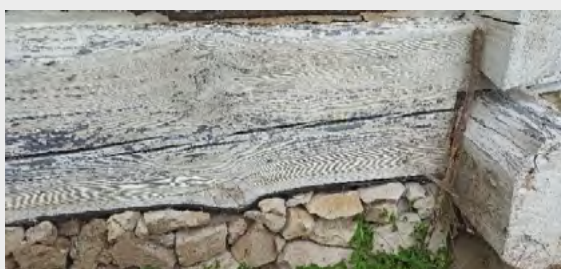
**Ryc. 7.** Chałupa z Brzezina, uzupełnienie podmurówki i naprawa izolacji poziomej, powłoka malarska niejednolita, spękana i odspojona

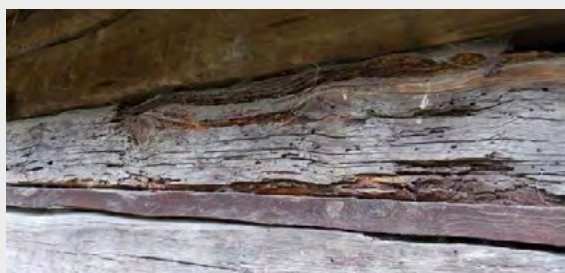
**Ryc. 8.** Chałupa z Brzezina, intensywne porażenie owadami sumika ściany zewnętrznej [4]

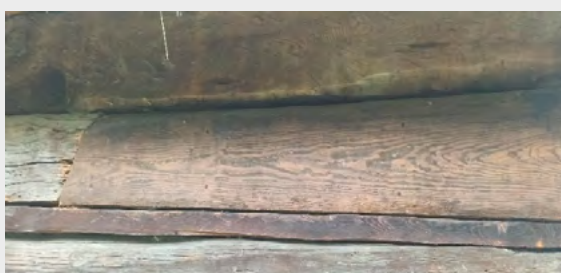
**Ryc. 9.** Chałupa z Brzezina, miejscowa wymiana skorodowanej belki

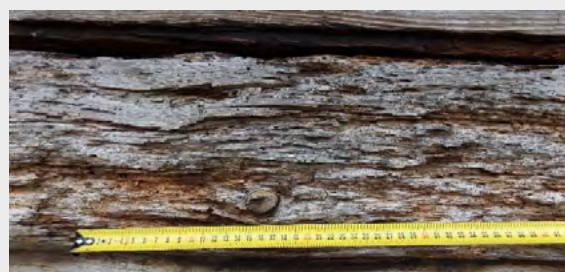
**Ryc. 10.** Chałupa z Janiszowa, zniszczenie belki na elewacji zachodniej przez owady szkodniki techniczne [10]

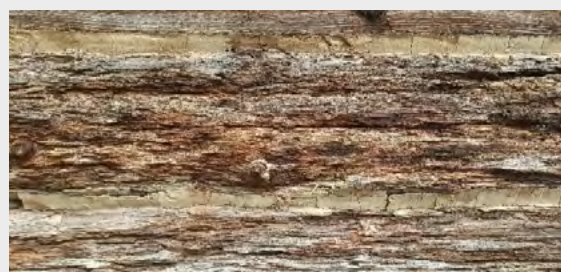
**Ryc. 11.** Chałupa z Janiszowa, przestrzenie pomiędzy belkami ściennymi uzupełnione gliną. Bierne żerowiska szkodników technicznych

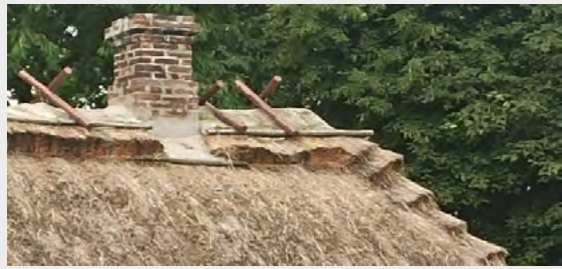
**Ryc. 13.** Chałupa z Niemiec, komin po pracach remontowych, wymieniona strzecha

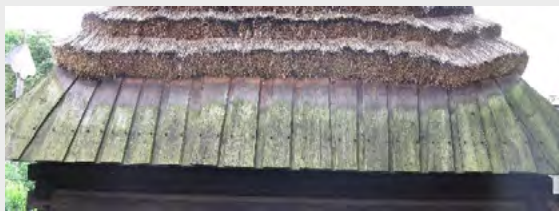
**Ryc. 14.** Chałupa z Bukowej, korozja biologiczna desek pokrycia dachowego [11]

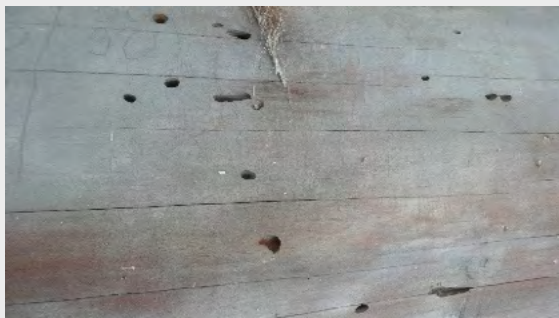
**Ryc. 16.** Chałupa z Huty Dzierążyńskiej, uszkodzenie drewnianej belki przez spuszczela pospolitego [1]

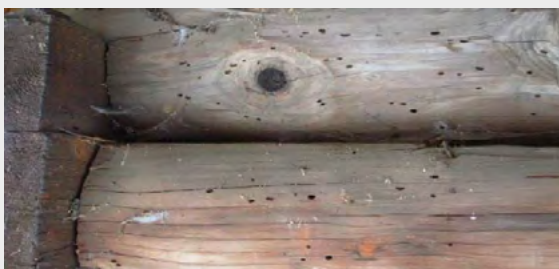
**Ryc. 18.** Chałupa z Błonia, nieaktywne żerowiska owadów [12]

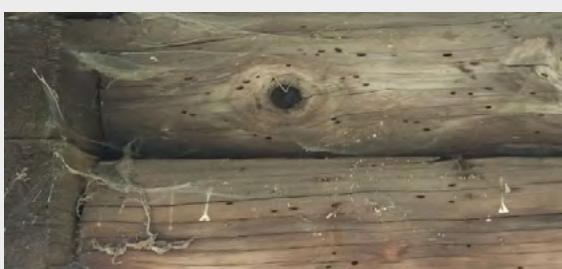
**Ryc. 19.** Chałupa z Błonia, brak nowych otworów wylotowych może świadczyć o nieaktywnym żerowisku spuszczela pospolitego

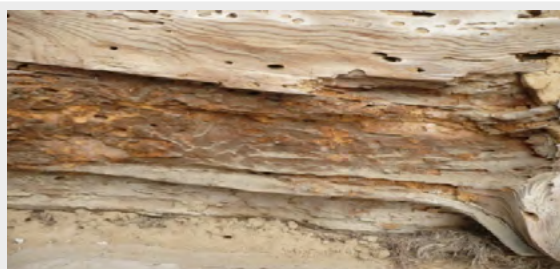
**Ryc. 20.** Chałupa z Urzędowa, bierne żerowiska owadów [9]

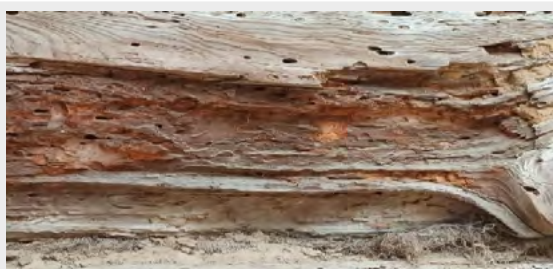
**Ryc. 21.** Chałupa z Urzędowa, brak nowych otworów wylotowych

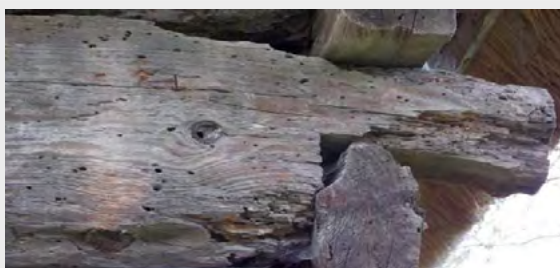
**Ryc. 22.** Chałupa z Brzezina, silnie skorodowane złącze konstrukcyjne. Widoczne otwory wylotowe szkodników technicznych [4]

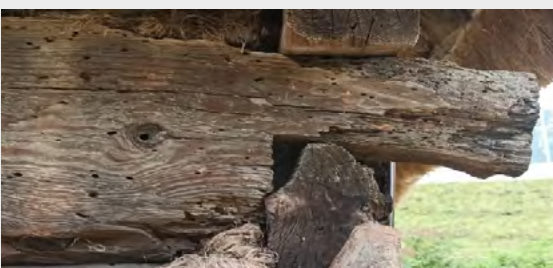
**Ryc. 23.** Chałupa z Brzezina, próba miejscowych uszczelnień, korozja drewna bez zmian

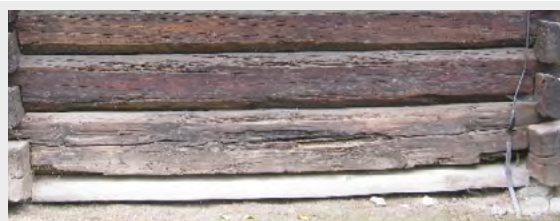
**Ryc. 24.** Chałupa z Bukowej, spękana i ugięta podwalina [11]

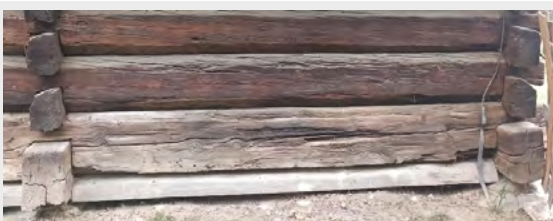
**Ryc. 25.** Chałupa z Bukowej, na przestrzeni lat brak istotnych zmian w stanie technicznym podwaliny i belek sumikowych ścian

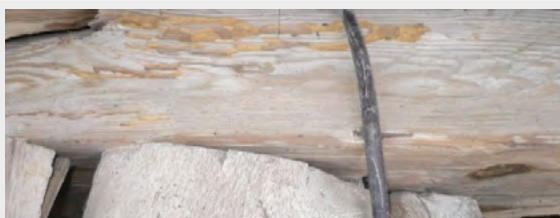
**Ryc. 26.** Chałupa z Urzędowa, aktywne żerowisko owadów [9]

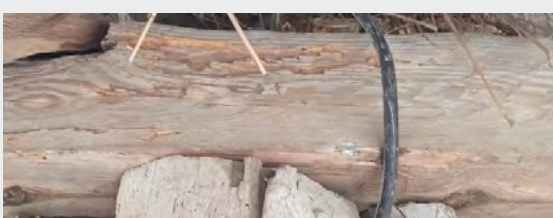
**Ryc. 27.** Chałupa z Urzędowa, powiększenie powierzchni porażenia przez owady szkodniki techniczne oraz ubytek w materiale słupa

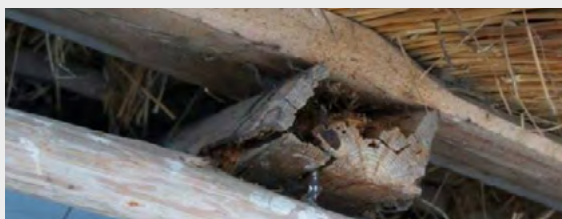
**Ryc. 28.** Chałupa z Niemiec, zniszczona krokiew na skutek korozji biologicznej związanej z owadami [8]

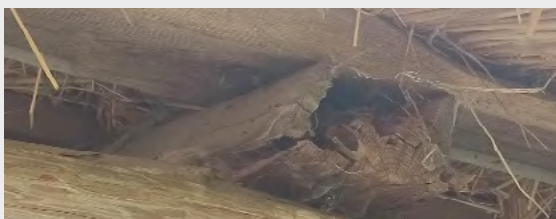
**Ryc. 29.** Chałupa z Niemiec, krokiew w stanie awaryjnym, zmurszałe drewno, narażone na działanie szkodników technicznych

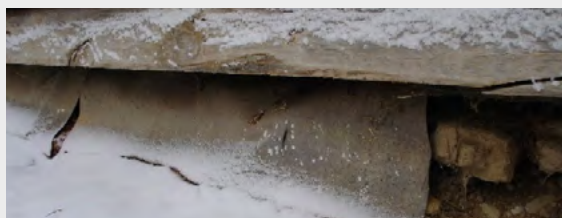
**Ryc. 30.** Chałupa z Bukowej, izolacja z papy pod belką podwalinową [11]

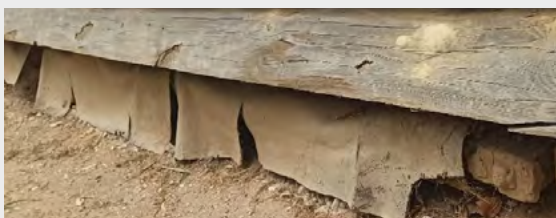
**Ryc. 31.** Chałupa z Bukowej, izolacja pozioma styku podwaliny z podmurówką

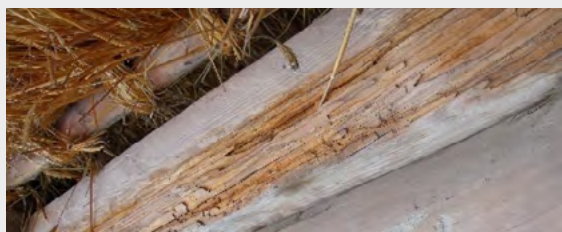
**Ryc. 32.** Chałupa z Huty Dzierżyńskiej, zniszczenie ocze pu spowodowane działalnością owadów i grzybów [1]

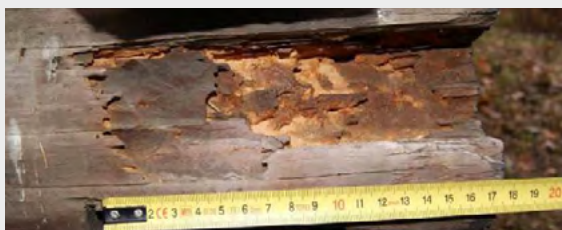
**Ryc. 34.** Chałupa z Błonia, uszkodzenie belki przez owady [12]

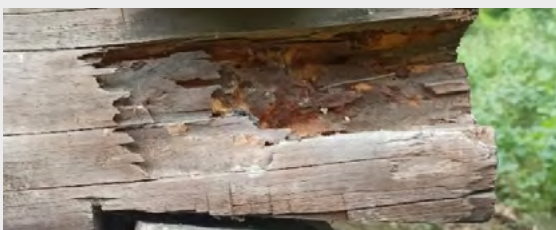
**Ryc. 35.** Chałupa z Błonia, powiększenie obszaru zdegradowanego przez owady.
