# Ocena stanu technicznego zabytkowych dworów – propozycja standaryzacji dokumentacji

Celem niniejszego artykułu jest przedstawienie propozycji standaryzacji dokumentacji inwentaryzacji i oceny stanu technicznego zabytkowych dworów. Wyżej wspomniana propozycja została przedstawiona na przykładzie dworu w miejscowości Zamieście w gminie Dorohusk.

Przedmiotem opracowania jest budynek mieszkalny, będący częścią zespołu dworsko-parkowego, zlokalizowany pod adresem Zamieście 31, 22-175 Zamieście. Dwór znajduje się na działce o numerze ewidencyjnym 1724/2 w obrębie Świerże, w gminie Dorohusk. Obiekt wolnostojący, usytuowany jest w obszarze zabudowy wiejskiej.

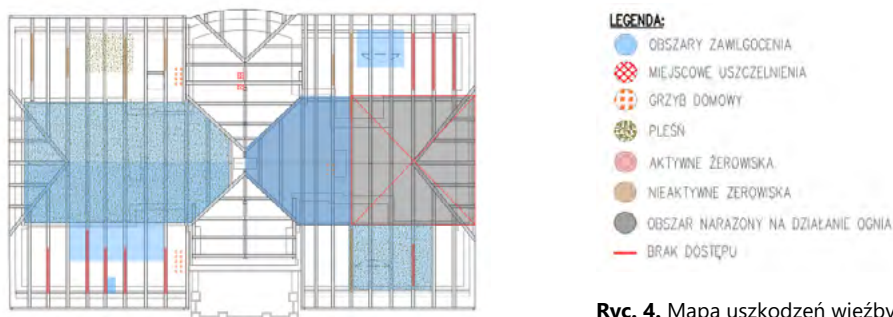
Ryc. 4. Mapa uszkodzeń więźby dachowej.

### Stan techniczny dachu określono jako **awaryjny**.

Na skutek pożaru poddasza część elementów konstrukcyjnych, została opalona oraz pokryta sadzą. W wyniku akcji gaśniczej oraz nieszczelności pokrycia widoczne są silne zawilgocenia krokwi szczególnie w strefach przyokapowych oraz w obrębie lukarn. W konsekwencji wystąpiła korozja biologiczna w postaci grzyba domowego (*Serpula lacrymans*) oraz pleśni. Konstrukcja więźby dachowej została zaatakowana przez spuszczale pospolite (*Hylotrupes bajulus*) oraz chrząszcze-kołatki domowe (*Anobium punctatum*), które są klasyfikowane jako najbardziej szkodliwe szkodniki techniczne, wyrządzające największe szkody. Zauważalne są żerowiska aktywne z wydrążonymi tunelami, otworami wylotowymi, obsypaną mączką drzewną i trocinami.

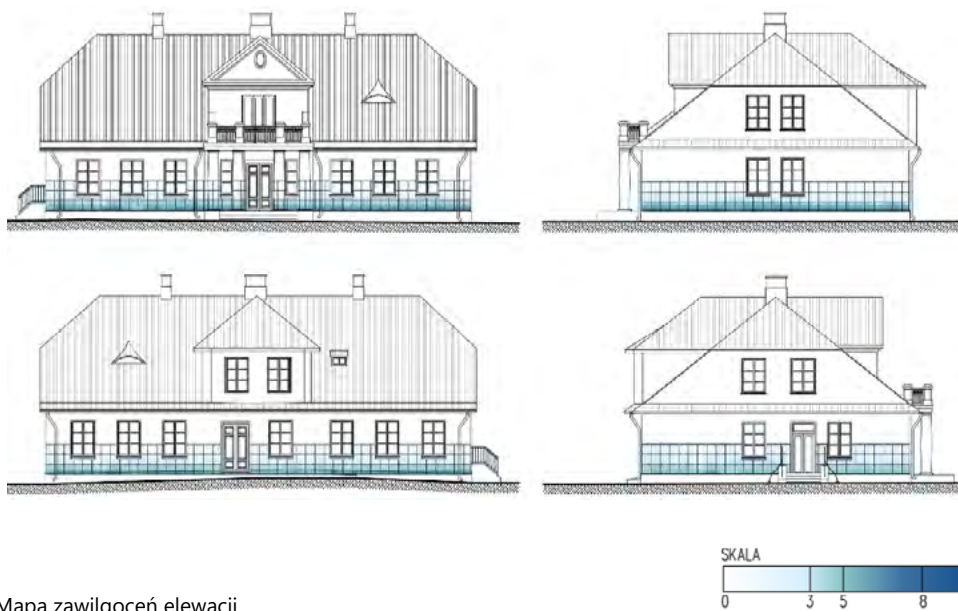
Ryc. 5. Mapa zawilgoczeń elewacji

Mury ceglane wykazały głównie dopuszczalną oraz podwyższoną wilgotność w strefach przycokołowych oraz podokapowych. Widoczne są miejscowe obszary murów mocno wilgotnych.

W badanym obszarze ścian elewacyjnych głównie występują mury o dopuszczalnej i podwyższonej wilgotności, w granicach 3–5%. Ich wartość maleje wraz ze wzrostem wysokości pomiarowej. Na wysokości 0,5 m p.p.t., występują mury średnio wilgotne, 5–8%. Niewielkie, miejscowe obszary murów mocno wilgotnych (8–12%) zauważalne są na elewacji zachodniej oraz północnej. Nie stwierdzono występowania murów mokrych powyżej 12%.

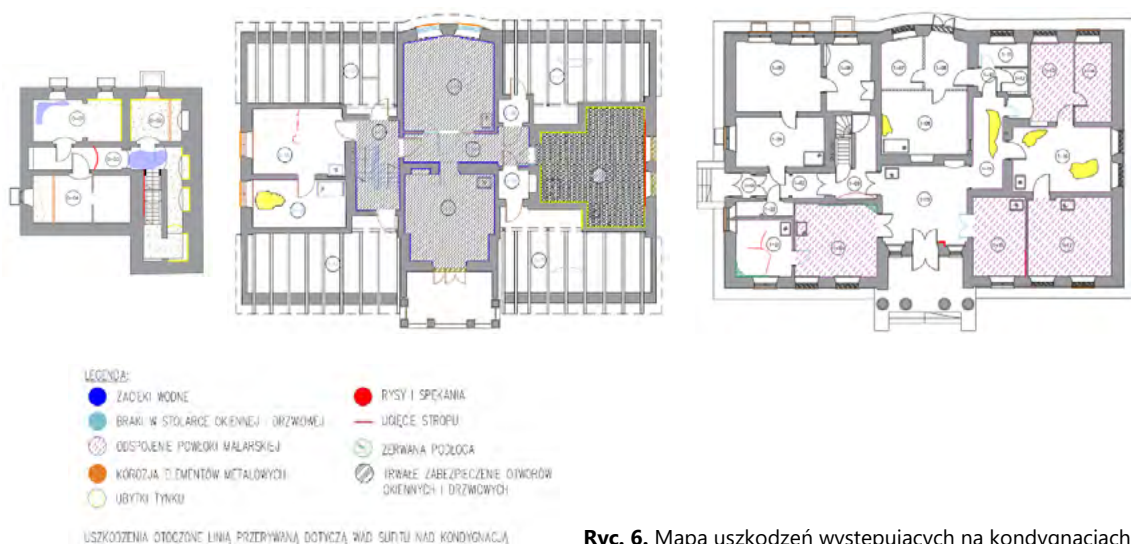
Ryc. 6. Mapa uszkodzeń występujących na kondygnacjach

Stan techniczny stropów określono jako **niedostateczny**.

W wyniku pożaru, strop nad częścią użytkową poddasza został uszkodzony. W pomieszczeniu na poddaszu całkowicie spalony, w pozostałych pomieszczeniach miejscami zwęglony i nadpalony.

Nie stwierdzono uszkodzenia stropu nad parterem w wyniku pożaru poddasza, poza powierzchniowymi rysami tynku. Jednakże zalanie stropu, podczas akcji gaśniczej, spowodowało zawilgoczenie jego elementów, a w konsekwencji zwiększenia obciążenia. W pomieszczeniu na parterze zaobserwowano nadmierne ugięcie. Stalowe belki stropowe w piwnicy ze śladami korozji – rdzy.

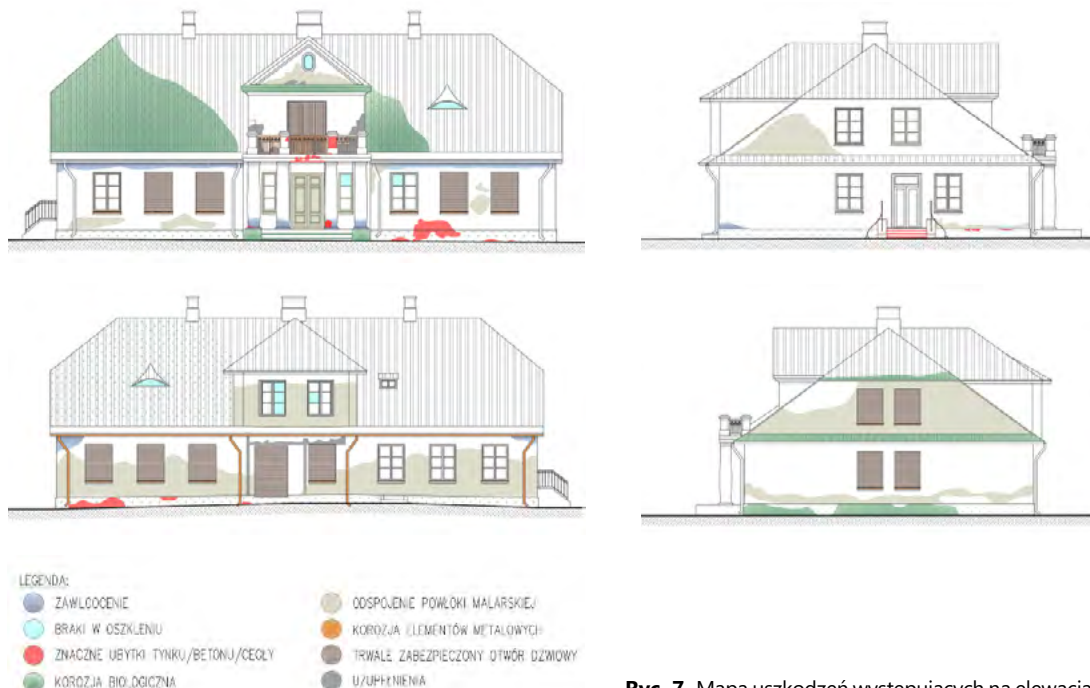
Ryc. 7. Mapa uszkodzeń występujących na elewacjach.

Stan techniczny systemu odwodnienia określono jako **niedostateczny**.

Rynny i rury spustowe miejscowo skorodowane na elewacji zachodniej. Na elewacji wschodniej system kompletny i drożny. Opaska odwadniająca narażona na degradujący wpływ roślinności.

Stan techniczny stolarki określono jako **niedostateczny**.

Stolarka okienna i drzwiowa niekompletna i nieuszczelna, wypaczona przez wilgoć, w wielu miejscach wybrakowana, w części nieużytkowej trwale zabezpieczona. Powłoka malarska ram okiennych, ościeżnic oraz skrzydeł drzwiowych wytarta, złuszczone, odprysnięta, porażona korozją biologiczną.

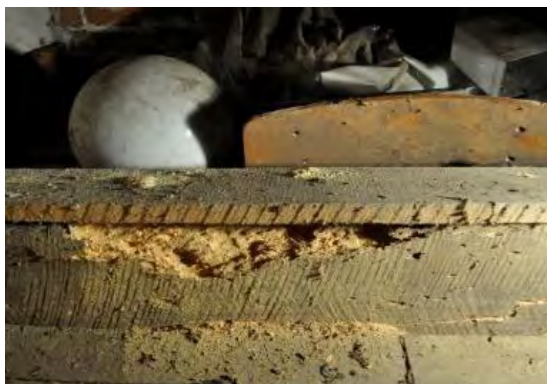
**Fot. 25.** Aktywne żerowisko z wydrążonymi tunelami spuszcza pospolitego na podwalinie

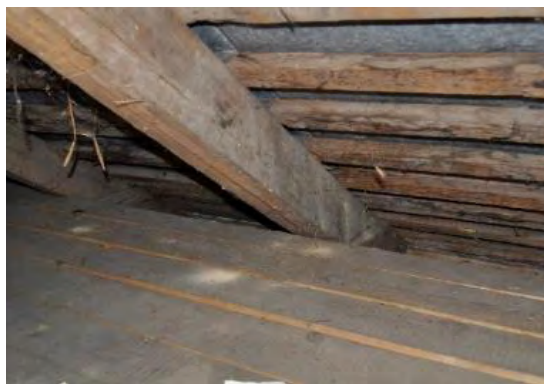
**Fot. 26.** Świeża mączka drzewna, świadcząca o aktywnym żerowisku szkodników technicznych

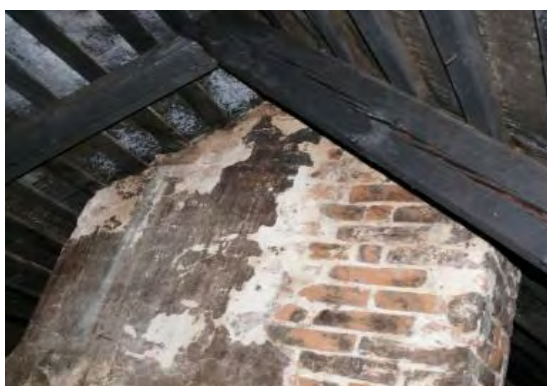
**Fot. 27.** Szczelina podłużna krokwi, ubytki i spękania tynku pokrywającego powierzchnię komina

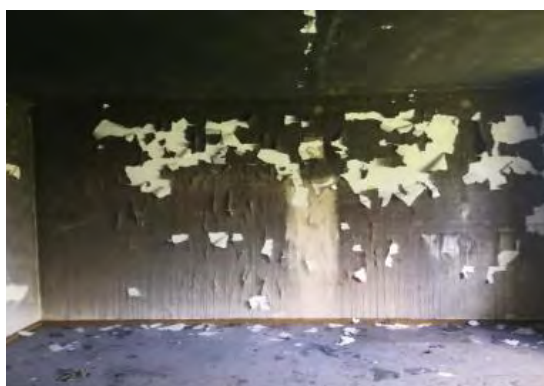
**Fot. 28.** Odspojona powłoka malarska, zacieki wodne w pokoju na poddaszu

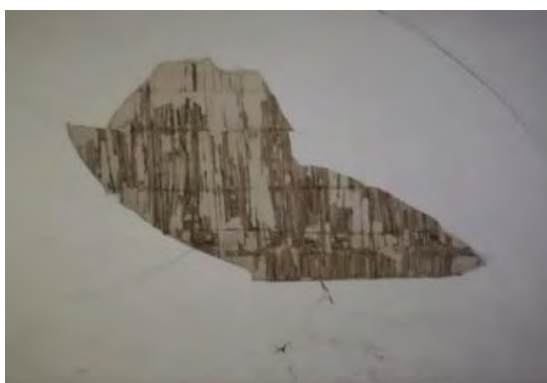
**Fot. 29.** Ubytek wierzchniej warstwy tynku odstaniający konstrukcję stropu nad parterem

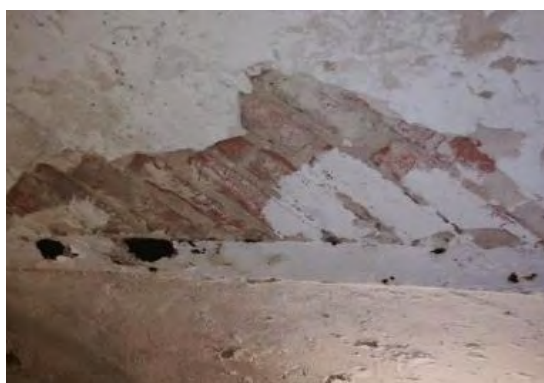
**Fot. 30.** Skorodowane belki stropu odcinkowego w piwnicy.

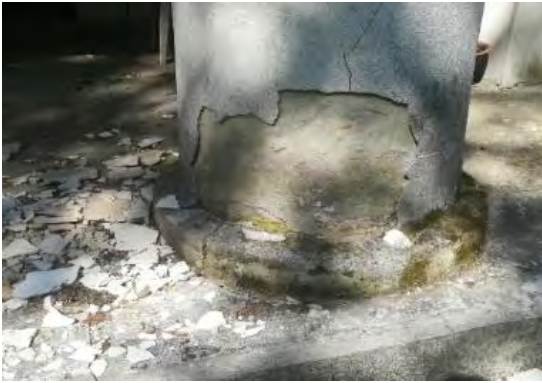
**Fot. 31.** Odspojenia tynku na kolumnie

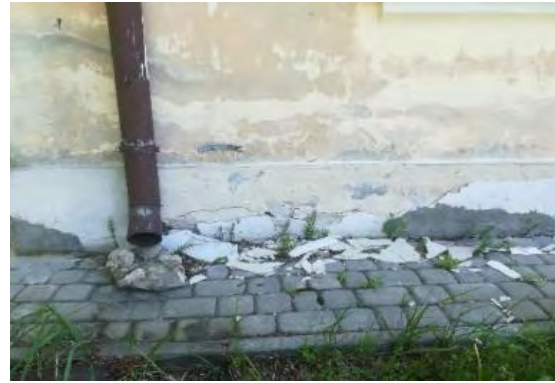
**Fot. 32.** Skorodowana rura spustowa. Liczne odspojenia struktury tynku na cokole. Niejednorodna powłoka malarska
