PROPOZYCJA POPRAWY STANU ENERGETYCZNEGO W OSIEDLU MIESZKANIOWYM NA PODSTAWIE OCENY DOTYCHCZASOWYCH TERMOMODERNIZACJI WIELORODZINNYCH BUDYNKÓW PREFABRYKOWANYCH

W celu oceny dotychczasowych realizacji i dalszych potrzeb działań naprawczych, autorka przeprowadziła badania własne na terenie lubelskiego osiedla im. Karola Szymanowskiego będącego w zarządzie SM Czechów.

IMPROVING ENERGY PERFORMANCE OF A HOUSING ESTATE: ASSESSMENT OF ACTIONS TAKEN SO FAR IN PRECAST CONCRETE PANEL BLOCKS OF FLATS

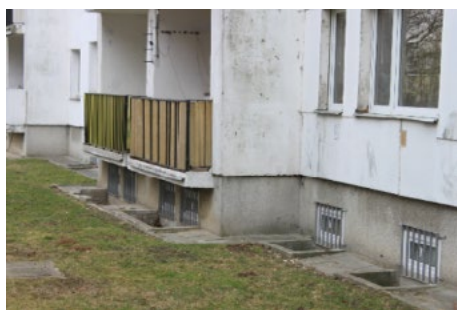
Ryc. 3. Harnasie 3. Fragment budynku prefabrykowanego z 1980 r. po ociepleniu w latach 90. i częściowej wymianie stolarki okiennej

Fig. 3. Precast panel block of flats of nineteen-eighties – insulated in nineteen-nineties, with windows partially replaced

Mimo ocieplenia ścian w I etapie (Ryc. 3) zauważono uciezkę ciepła przez cokół, z nasileniem na styku płyt prefabrykowanych (Ryc. 4). Ogólny stan techniczny budynku oceniono jako dostateczny.

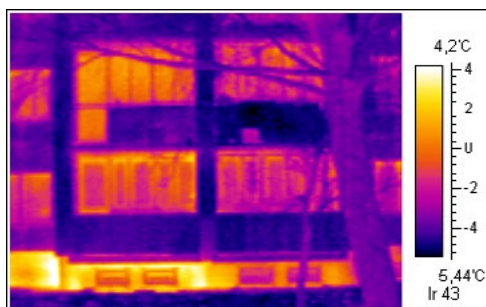
Ryc. 4. Termogram do ryc. 3. Uciezka ciepła przez cokół, zróżnicowana stolarka okienna, $E_k = 198,17 \text{ kWh}/[\text{m}^2 \cdot \text{rok}]$

Fig. 4. Thermal image of the same building: uninsulated basement wall, non-uniform thermal properties of windows, $E_k = 198,17 \text{ kWh}/[\text{m}^2 \cdot \text{year}]$

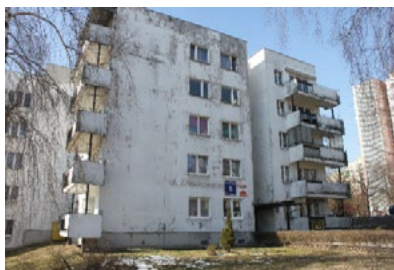
Ryc. 6. Noskowskiego 8. Budynek prefabrykowany z 1980 r. po ociepleniu w latach 90. i częściowej wymianie stolarki okiennej
Fig. 6. A block at Noskowskiego 8. The building of nineteen-eighties – insulated in nineteen-nineties, with windows partially replaced

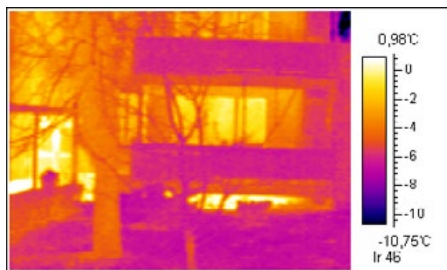
Ryc. 7. Termogram do ryc. 6. Ucieczka ciepła przez ściany, z nasileniem w strefie cokołu i wejścia, $E_k = 231,71 \text{ kWh}/[\text{m}^2 \cdot \text{rok}]$
Fig. 7. Thermal image of the same building: heat losses in the basement and at the entrance, $E_k = 231.71 \text{ kWh}/[\text{m}^2 \cdot \text{year}]$

Zauważono ucieczkę ciepła całą powierzchnią ścian z nasileniem: w strefie cokołu (mimo nieogrzewanych piwnic), dodatkowo przez stolarkę zewnętrzną, szczególnie drzwi wejściowe i płyty loggi (Ryc. 7). Ogólny stan techniczny budynku oceniono jako dostateczny.

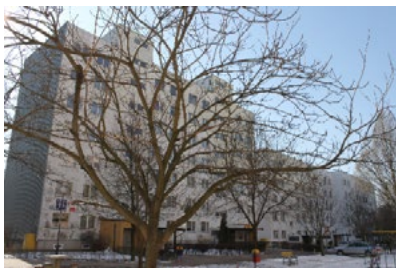
Ryc. 9. Harnasie 19. Budynek prefabrykowany z 1983 r. po ociepleniu w latach 90. i częściowej wymianie stolarki okiennej
Fig. 9. Building at Harnasie 19, erected in 1983, – insulated in nineteen-nineties,, with windows partially replaced

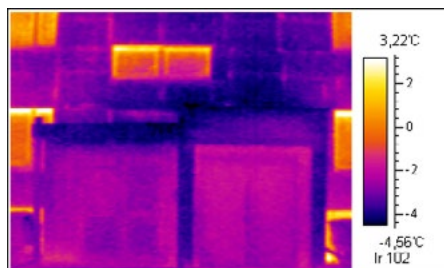
Ryc. 10. Termogram do ryc. 9. Stolarka drzwiowa zewnętrzna wymieniona. Brak intensywnej ucieczki ciepła w strefie wejściowej. 226,16 kWh/[m²·rok]

Fig. 10. Thermal image of the same building: replaced door reduced energy losses, 226.16 kWh/[m²·year]

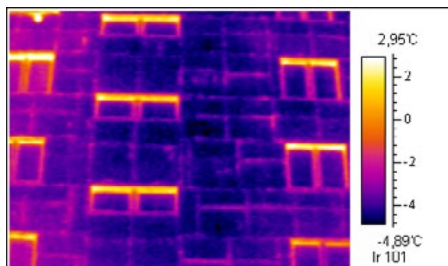
Ryc. 11. Termogram do ryc. 9. Ucieczka ciepła przez ściany, z nasileniem w strefie cokołu i wejścia.
 Fig. 11. Thermal image of the same building: thermal bridges in the facade, heat losses increased at the basement and at the entrance

Zauważono ucieczkę ciepła całą powierzchnią ścian z nasileniem na stykach płyt osłonowych (Ryc. 11) i przez cokół, mimo nieogrzewanych piwnic. Ciepło ucieka też przez stolarkę okienną i lokalnie styk płyt loggi ze ścianą osłonową (Ryc. 12). Ogólny stan techniczny budynku oceniono jako dostateczny.

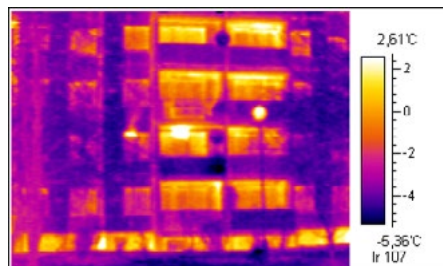
Ryc. 12. Termogram do ryc. 8. Ucieczka ciepła przez cokół i styki połączeń płyt balkonowych w loggi dostawianej
 Fig. 12. Thermal image of the same building: heat losses in the basement and balcony slabs

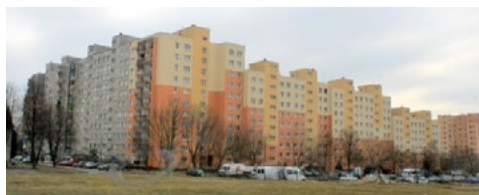
Ryc. 14. Harnasie 21/Zakopiańska 1. Budynek prefabrykowany z 1986 r. po ociepleniu w latach 90. i częściowej wymianie stolarki okiennej. Widok ogólny od strony północno-wschodniej
Fig. 14. Building at the corner of Harnasie 21 and Zakopiańska 1, erected in 1986, insulated in nineteen-nineties, with windows partially replaced – south-east view

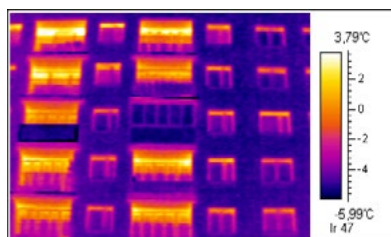
Ryc. 22. Termogram do ryc. 20. Ucieczka ciepła liniowo przy balkonach 197,18/167,01 kWh/[m²·rok].
Fig. 22. Thermal image of the same building: Heat losses at balconies

Stwierdzono zmniejszenie ucieczki ciepła przez ściany z równoczesnym nasileniem ucieczki ciepła na stykach płyt balkonowych ze ścianą zewnętrzną (Ryc. 22). Sytuacja ta nie dotyczy płyty loggi zabudowanej (Ryc. 21). Świadczy to o nieskutecznej naprawie liniowego mostka termicznego i pozostawieniu problemu przy płytach w loggiach cofniętych. Ponadto stolarka drzwiowa zewnętrzna stanowi słaby punkt pod względem termicznym w całości ocieplenia II etapu, ponieważ nie jest energooszczędna (Ryc. 23). Ogólny stan techniczny budynku oceniono jako zadowalający.

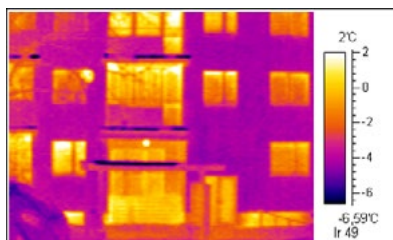
Ryc. 23. Termogram do rys. 20. Ucieczka ciepła przez cokół i stolarkę drzwiową zewnętrzną.
Fig. 22. Thermal image of the same building: Heat losses at basement walls and windows
