TEKA

Volume XVIII/3

Stan zachowania wernakularnych obiektów drewnianych Muzeum Wsi Lubelskiej

Weronika Kendzierawska

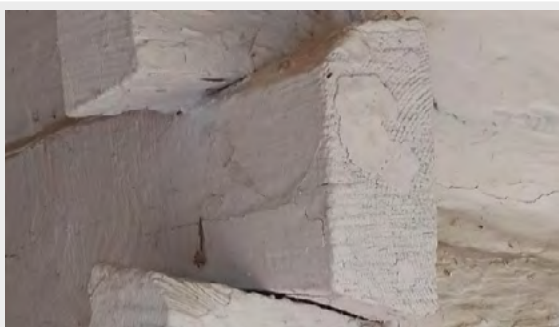
Ryc. 5. Chałupa z Niemiec, odnowiona powłoka malarska

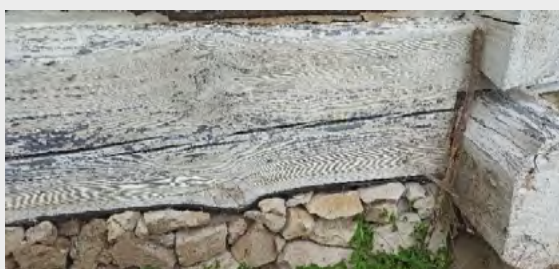
Ryc. 7. Chałupa z Brzezina, uzupełnienie podmurówki i naprawa izolacji poziomej, powłoka malarska niejednolita, spękana i odspojona

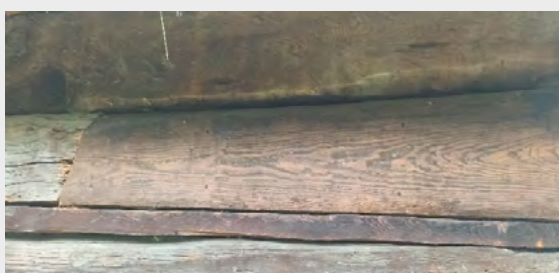
Ryc. 9. Chałupa z Brzezina, miejscowa wymiana skorodowanej belki

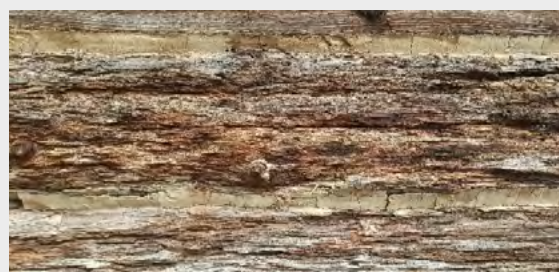
Ryc. 11. Chałupa z Janiszowa, przestrzenie pomiędzy belkami ściennymi uzupełnione gliną. Bierne żerowiska szkodników technicznych

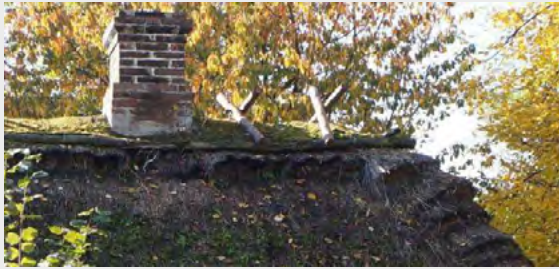
Ryc. 12. Chałupa z Niemiec, połać dachu porażona mchami, uszkodzenia powierzchni licowych komina z cegły ceramicznej [8]

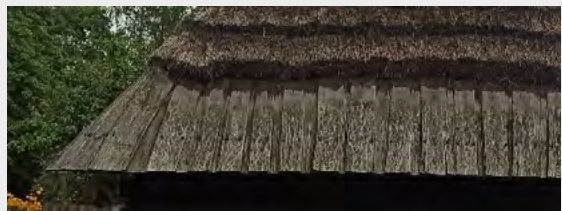
Ryc. 15. Chałupa z Bukowej, oczyszczone deski, miejscowe wykwitły korozji biologicznej pokrycia dachowego

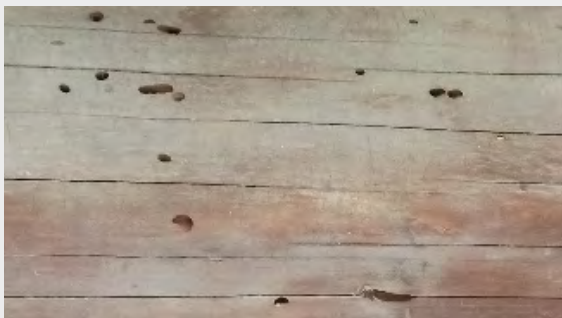
Ryc. 17. Chałupa z Huty Dzierążyńskiej, brak nowych otworów wylotowych może świadczyć o nieaktywnym żerowisku spuszczela pospolitego

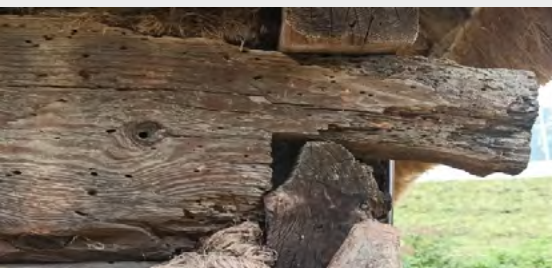
Ryc. 23. Chałupa z Brzezina, próba miejscowych uszczelnień, korozja drewna bez zmian

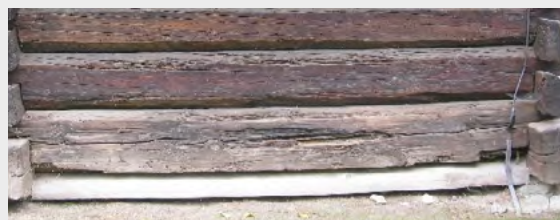
Ryc. 24. Chałupa z Bukowej, spękana i ugięta podwalina [11]

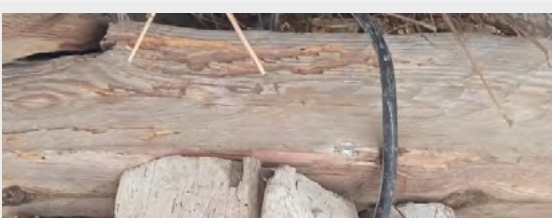
Ryc. 27. Chałupa z Urzędowa, powiększenie powierzchni porażenia przez owady szkodniki techniczne oraz ubytek w materiale słupa

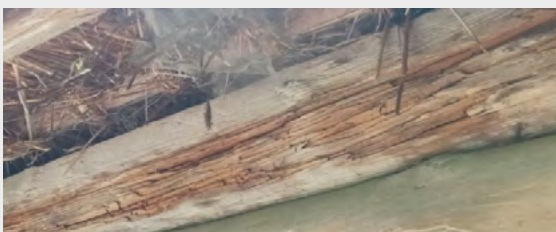
Ryc. 33. Chałupa z Huty Dzierżyńskiej, powiększenie obszaru porażonego przez korozję biologiczną
