ANALIZA MOŻLIWOŚCI WPROWADZENIA ROZWIĄZAŃ PROENERGETYCZNYCH NA PRZYKŁADZIE GALERIOWEGO BUDYNKU WIELORODZINNEGO

ANALYSING POSSIBILITIES OF ENHANCING BUILDING ENERGY PERFORMANCE: THE CASE OF A GALLERY-ACCESS BLOCK OF FLATS

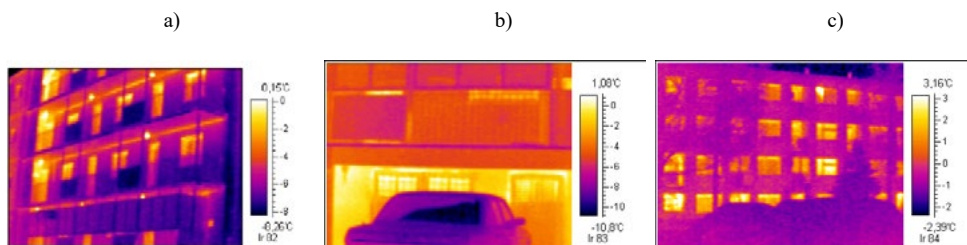
Ryc. 5. Termogramy elewacji: północnej a) mostki liniowe na styku z płytą galerii, b) nieocieplane cokoły i zła jakość stolarki drzwiowej; i południowej c) zróżnicowane jakość termiczna stolarki okiennej, szczególnie w loggiach cofniętych, stan na rok 2011

Fig. 5. Thermal images of north elevation, a) linear thermal bridges at the joint between the gallery slab and outer wall, b) uninsulated basement wall with low quality joinery, c) non-uniform thermal properties of windows, especially in loggia recesses, condition in 2011

Na podstawie analizy termogramów stwierdzono, że mimo przeprowadzonej termomodernizacji występują jeszcze liniowe i powierzchniowe mostki cieplne. Dotyczy to styku płyty galerii ze ścianą (Ryc. 5a), strefy cokołu i garaży pod budynkiem (Ryc. 5b) oraz ucieczki ciepła przez nieszczelną stolarkę okienną (Ryc. 5 a, b i c). Pozostawione problemy termiczne wynikają, m.in. z braku: zabudowy galerii, ocieplenia cokołów i wymiany stolarki drzwiowej w garażach pod budynkiem. Ponadto w obiekcie nie zastosowano jeszcze oświetlenia LED, ani czujników ruchu na zewnętrznych ciągach komunikacyjnych. Stan techniczny budynku galeriowego po przeprowadzonych dotychczas działaniach termomodernizacyjnych jest zadowalający, choć wymaga jeszcze dalszych działań służących oszczędności energii w zakresie większym niż bezmostkowe ocieplenie ścian.

W ramach prac naprawczych należy uzupełnić niedociągnięcia dotychczasowych termomodernizacji. Dotyczy to ocieplenia cokołu budynku i zewnętrznej klatki schodowej, wymiany stolarki drzwi garażowych i pierwotnej stolarki okiennej. Podstawowym środkiem służącym oszczędności energii w omawianym galeriowcu powinny być zmiany architektoniczne. Poprzez zmianę kształtu bryły można zwiększyć zyski ciepła. Ze względu na brak przedsióneków proponuje się zabudowę galerii zestawami szklanymi (Ryc. 9).

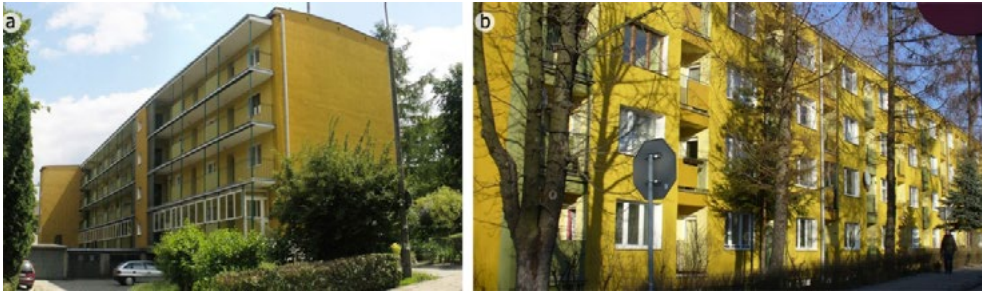
Ryc. 9. Widok elewacji a) północnej, b) południowej – stan czerwiec 2011 r.

Fig. 9. Photos of a) north and b) south elevation, June 2011

Stworzone w ten sposób pomieszczenie buforowe zmniejszy straty ciepła na północnej ścianie budynku, co potwierdza wykonana już zabudowa galerii na parterze. Działanie to przyczyni się też do zwiększenia poczucia bezpieczeństwa wśród mieszkańców i utrzymania ciągów komunikacyjnych w czystości. Jednocześnie warto rozważyć zabudowę loggi i zwiększenie przeszkleń na elewacji południowej (Ryc. 10).

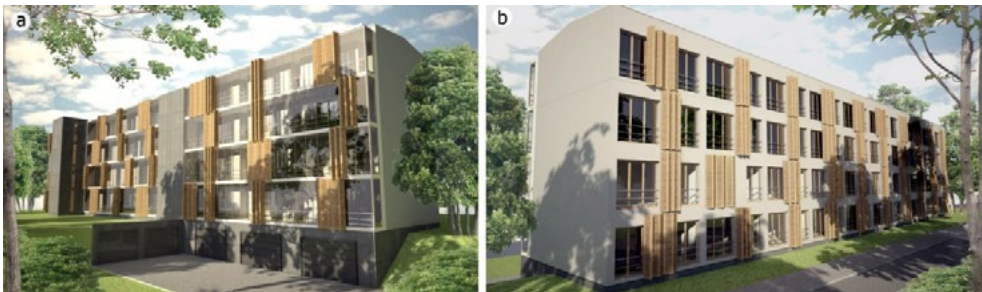
Ryc. 10. Widok elewacji a) północnej, b) południowej – proponowane rozwiązania projektowe [Taracha 2011].

Fig. 10. Visualisation of a) North, b) south elevation – proposed modernisation [Taracha 2011].

Pozwoli to na zwiększenie zysków ciepła od promieniowania słonecznego, poprawi standard lokali dzięki zwiększeniu powierzchni użytkowej i doświetleniu pomieszczeń. Propozycja rozwiązania przebudowy obu elewacji przewiduje również zastosowanie mobilnych przesłon. Od strony południowej ich celem będzie ochrona pomieszczeń przed przegrzaniem w sezonie letnim, zaś od strony północnej będą dodatkowym elementem poprawiającym komfort cieplny. Proponuje się również docieplenie klatek schodowych i garaży płytami z wełny mineralnej ułożonej w ruszcie stalowym i obłożonych panelami z mączki drzewnej utwardzanej żywicami. Na ryc. 9 i 10 przedstawiono stan przed i po zastosowaniu proponowanych rozwiązań architektonicznych służących oszczędzaniu energii.
