## **Analiza nośności drewnianych więźb dachowych ekspozycyjnych obiektów architektury wernakularnej**

**Bartosz Szostak, Tomasz Nicer**

*Katedra Konserwacji Zabytków, Wydział Budownictwa i Architektury,  
Politechnika Lubelska, e-mail: b.szostak@pollub.pl, t.nicer@pollub.pl*

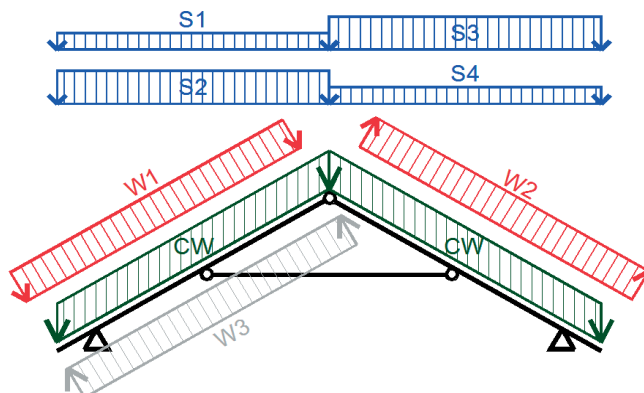
Rys. 1. Schemat obciążenia więźby dachowej

Schemat statyczny obciążono podstawowymi obciążeniami od warstw poszycia, pokrycia oraz obciążeń środowiskowych. Ciężary warstw oraz współczynniki obciążenia dobrano zgodnie z Polską Normą [2][3][4]. Obciążenia środowiskowe oraz ich schematy obciążenia zamodelowano zgodnie z zaleceniami zawartymi w Polskich Normach [5][6][7][8] do obciążania śniegiem oraz wiatrem konstrukcji. Ponadto dobrano odpowiednią kombinację obciążeń oraz przeprowadzono analizę zgodnie z założoną kombinatoryką.

Grupa obciążenia	Rodzaj obciążenia	Współczynnik obciążenia
CW	CIEŻAR WARSTW WYKOŃCZENIOWYCH	1,2
S1	ŚNIEG C1 - NAWIETRZNA	1,5
S2	ŚNIEG C2 - NAWIETRZNA	1,5
S3	ŚNIEG C1 - ZAWIETRZNA	1,5
S4	ŚNIEG C2 - ZAWIETRZNA	1,5
W1	WIATR – PARCIE - NAWIETRZNA	1,5
W2	WIATR – SSANIE - NAWIETRZNA	1,5
W3	WIATR – SSANIE - ZAWIETRZNA	1,5

- Obciążenie stałe (działające zawsze): CW.
- Obciążenie zmienne (działające ewentualnie): S1/S2+S3/S4+W1/W3+W2.
  - Gdzie „/” oznacza wykluczające się grupy obciążeń, a „+” oznacza kombinatorykę grup obciążeń.
