# **Konserwacja zachowawcza a trwałość budowli drewnianych**

**Piotr Witomski**

*Zakład Ochrony Drewna, Wydział Technologii Drewna,  
Szkoła Główna Gospodarstwa Wiejskiego w Warszawie, e-mail: piotr\_witomski@sggw.pl*

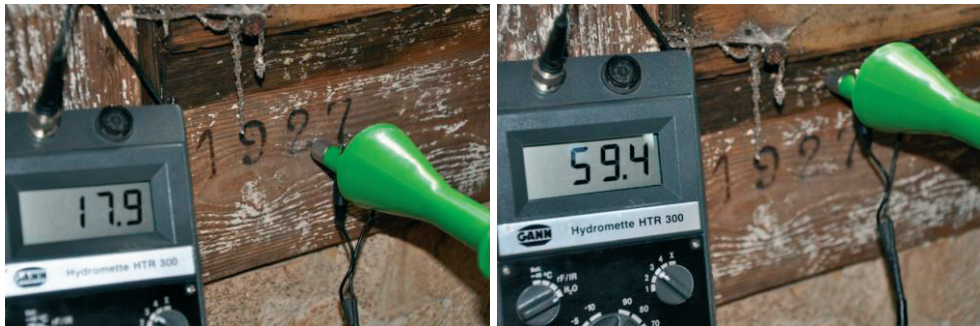
Fot. 1. Wilgotność tego samego, zalewanego wodą elementu. Strefa bielasta – wilgotność 60% – optymalne warunki dla rozwoju grzybów. Strefa twardej – wilgotność 18% - suchy stan ochronny.

Występowanie wszystkich wspomnianych czynników uzależnione jest od warunków środowiskowych takich jak: gatunek drewna i jego strefa, wilgotność drewna i powietrza oraz temperatura. Dopiero spełnienie wszystkich wymogów umożliwia rozwój danego gatunku grzyba lub owada. Utrzymanie niskiej wilgotności drewna w tak zwanym „suchym stanie ochronnym” czyli poniżej 20% wilgotności bezwzględnej drewna zapobiega rozwojowi zagrzybienia. W przypadku owadów granica jest znacznie niższa i wynosi dla poszczególnych gatunków: miazgowców 5,5%, spuszczela pospolitego 8–10%, natomiast kołatka domowego 12%.

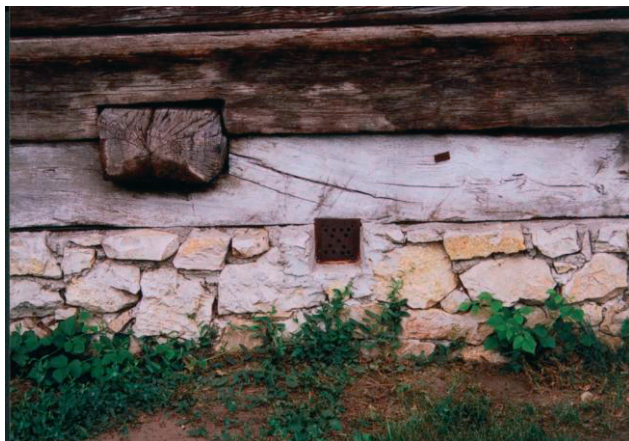
Fot. 3. Tradycyjne metody zabezpieczania podwaliny. Wysokie wyniesienie podwaliny ponad poziom gruntu zabezpiecza przed działaniem wód rozbryzgowych, śniegiem, oraz zmniejsza ryzyko podciągania kapilarnego. Podwalina wykonana z odpornej dębiny. Wentylacja podpodłogowa pod stropem przyziemia zapobiega zagrzybieniu stropu

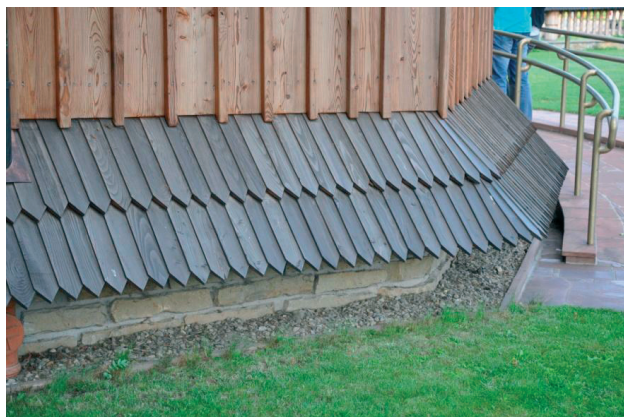
Fot. 4. Osłonięcie podwaliny przed wodami opadowymi przy jednoczesnym swobodnym przepływie powietrza wokół podwaliny.

Obszarem najbardziej narażonym na zawilgocenie jest podwalina wystawiona na działanie śniegu, wód opadowych i rozbryzgowych, podciąganie kapilarne z fundamentów. W bezpośrednim sąsiedztwie podwaliny strop przyziemia narażony jest na kondensację pary. Z uwagi na niską temperaturę najczęściej pojawić tam się może stroczek łzawy i gnilica muzgowata, z owadów kołatek domowy, a w drewnie zagrzybionym tykotek pstry. Tradycyjnym rozwiązaniem stosowanym w tym obszarze, wypracowanym na przestrzeni wieków jest wykonanie podwaliny z drewna odpornego np. dębiny, zapobieganie jej zawilgoceniu przez jej wyniesienie ponad poziom gruntu i stosowanie wentylacji podpodłogowej (fot. 3). Podczas obecnie prowadzonych prac konserwatorskich dodatkowo wprowadza się izolacje drewna od muru w postaci przekładki z papy, a często również różnej formy okapników osłaniających podwalinę przed wodami opadowymi (fot. 4).

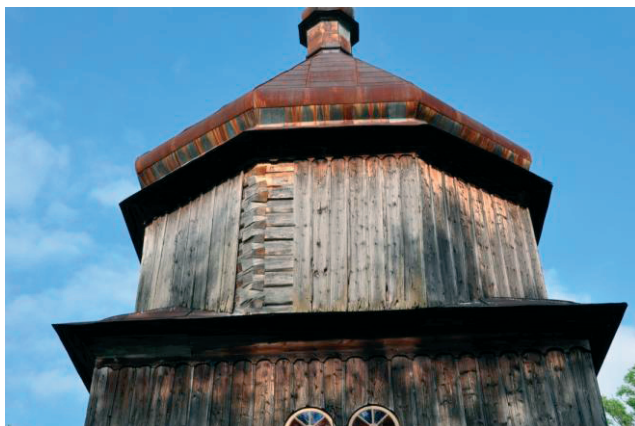
Fot. 5. Szalunek z desek jako forma ochrony zrębu budowli, a szczególnie połączeń ciesielskich. Kilkostopniowe okapy odprowadzające wody opadowe od elewacji zastępujące rolę rur spustowych

Wyżej usytuowany trzon budowli narażony jest najbardziej od zewnątrz na zawilgocenie przez wody opadowe zacinające na drewniane elementy oraz wody spływające z dachu. W tym obszarze najintensywniej rozwijać się będzie szary rozkład drewna niszczący powierzchnię elewacji. Wrażliwym obszarem są również poziomo usytuowane złącza i zamki ciesielskie, szczególnie te z ostatekami gdzie dochodzi do gromadzenia się wody, która z łatwością wnika w złącza ciesielskie zawilgacając je na długi czas. Tradycyjnym sposobem osłaniania tego obszaru jest szalowanie zrębu budowli deskami lub gontem (fot. 5). Osłony takie, pomimo że musiały być wymienione co kilkadziesiąt lat, zapobiegały zawilgoceniu głównego trzonu budowli i jego zagrzybieniu. W czasach, w których nie stosowano rynien i rur spustowych, rozwiązaniami wypracowanymi przez wieki było odprowadzanie wód opadowych jak najdalej zrębu budowli. Zapewniały to szerokie okapy dachu (fot. 5), daszki na rysiach w połowie wysokości budowli, lub wtórnie dodawane soboty (fot. 6).

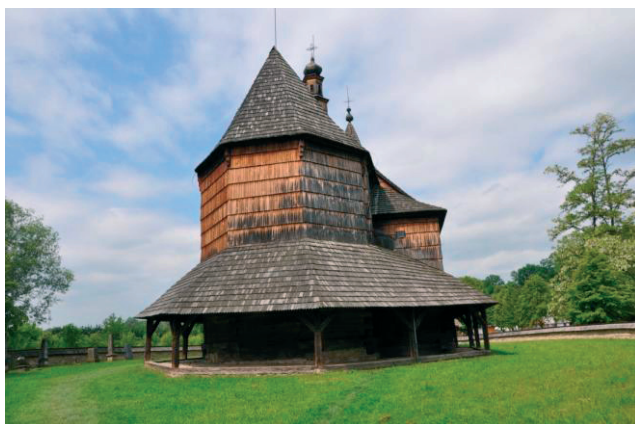
Fot. 6. Soboty osłaniające podwalinę i dół zrębu, odprowadzające wody opadowe od fundamentów, jednocześnie zapewniające cyrkulację powietrza wokół budowli

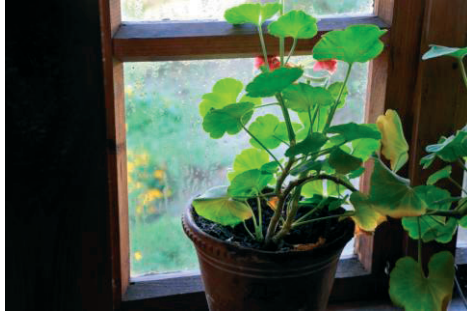
Fot. 7. Kondensacja pary wodnej w zamkniętym obiekcie skansenowskim

Niestety pomimo dbałości o niską wilgotność drewna uniemożliwiająca rozwój zagrzybienia obszar ten bywa narażony na rozwój owadów ksylofagicznych. W nagrzanym ścianach południowych może występować ciepłolubny spuszczel pospolity, choć w przeszłości nie stanowił on tak dużego problemu jak obecnie z uwagi na pozabawianie (ociosywanie) elementów części bielastej. Kolejnym owadem występującym w tym obszarze, a szczególnie we wnętrzach jest kołatek domowy żerujący w drewnie o wilgotności od 12% wwyż. Nie jest on zatem obserwowany we wnętrzach opalanych i wietrzonych, natomiast z powodzeniem bytuje w drewnianych kościołach i obiektach skansenowskich. Wyłączenie budynków z eksploatacji jak to ma miejsce w skansenach, nieczynnych cerkwiach oraz starych drewnianych kościołach stojących w sąsiedztwie „nowocześniejszych” współczesnych świątyń ogranicza wentylację tych obiektów, powoduje wzrost zawilgocenia (fot. 7) i przyspiesza biokorozję.

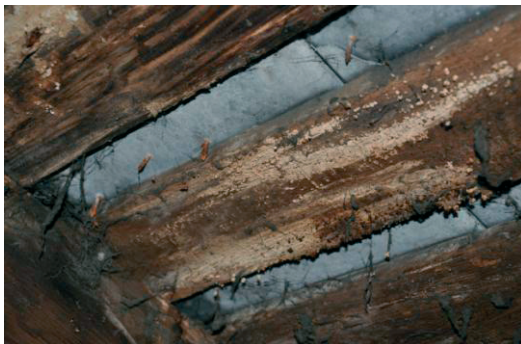
Fot. 8. Szczelne poszycie dachu blachą prowadzące do kondensacji pary i rozwoju zagrzybienia

Obszar dachu charakteryzuje się jeszcze innymi warunkami klimatycznymi. Wysokie temperatury powstające w wyniku insolacji zapewniają niską wilgotność drewna, a w sytuacjach nieszczelności dachu i zalewania więźby dachowej umożliwiają jej szybkie wysychanie. Efektem tego jest dość sporadyczne występowanie grzybów, a w sytuacjach nieszczelności poszycia zwykle ograniczony, gniazdowy rozwój zagrzybienia. Dobra wentylacja tradycyjnych strychów zapewniana otworami wentylacyjnymi a także przez samo poszycie dachu między dachówkami lub gontem przyspiesza wysychanie drewna po ewentualnych zalaniach. Natomiast praktykowane obecnie uszczelnienie strychów pianką, krycie blachą lub papą prowadzi w okresach chłódów do kondensacji pary wodnej i rozwoju zagrzybienia (fot. 8).

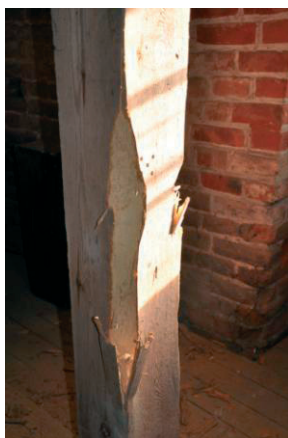
Fot. 9. Fragment gotyckiej więźby dachowej z elementem wymienionym podczas konserwacji w latach 70. XX w. Prawie całkowite zniszczenie elementu przez spuszczała pospolitego

Kolejnym problemem występującym na więźbach dachowych jest żerowanie spuszczela pospolitego. Owad ten dość tolerancyjny na niską wilgotność drewna (8-10%) i wymagający wyższych temperatur ma na więźbach dachowych idealne warunki do swojego rozwoju. Jak wyżej wspomniano, dawniej drewno pozbawione zasobnego w białko i inne składniki odżywcze bielu uniemożliwiało rozwój tego owada. Niestety obecne stosowanie surowca z drzew młodych, o dużym udziale bielu stwarza idealne warunki dla rozwoju spuszczela (fot. 9).

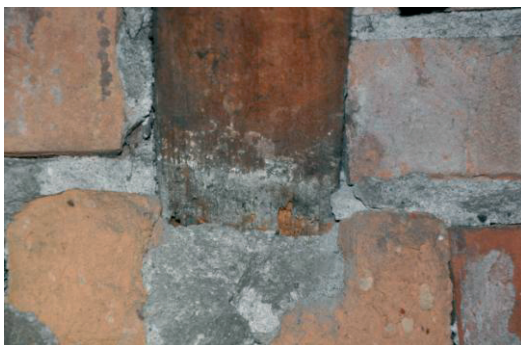
Fot. 10. Żerowisko krokwiowca piłkorożnego w zagrzybionym miejscu styku krokwi z murem. Pozostała większość krokwi bez objawów biokorozji

W sytuacjach zalewania więźby dachowej, zniszczenia spowodowane zagrzybieniem potęguje rozwój krokwiowca piłkorożnego żerującego w drewnie zawilgoconym i zagrzybionym. Owad ten, podobnie jak spuszczel, preferuje stanowiska nagrzane i występuje w więźbach dachowych. W obiektach murowanych można go również spotkać na więźbach o szczelnym poszyciu dachu. Murlaty i krokwie opierające się na ścianach kolankowych

ulegają zawilgoceniu w wyniku podciągania kapilarnego wody z muru i ulegają powolnemu rozwojowi zagrzybienia. Pomimo pozornie „zdrowego” wyglądu krokwi na całej długości, w obszarach styku drewna z murem mogą występować niedostrzegalne ogniska zagrzybienia i żerowiska krokwiowca piłkorożnego (fot. 10).
