Znaczenie kontynuacji badań architektonicznych podczas rozbiórki na przykładzie zagrody z Kaniczek translokowanej na teren Olęderskiego Parku Etnograficznego w Wielkiej Nieszawce

Anna Maślak

Muzeum Etnograficzne im. Marii Znamierowskiej-Prüfferowej w Toruniu, Dział Architektury
i Parków Etnograficznych, e-mail: architektura@etnomuzeum.pl

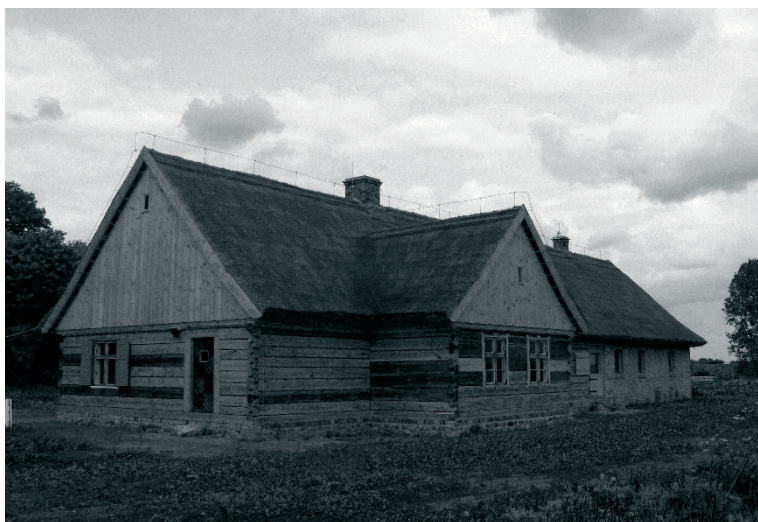
Rys. 4. Olęderski Park Etnograficzny w Wielkiej Nieszawce, zagroda z Gutowa, stan po odbudowie, fot. A. Maślak

Zagroda z Gutowa pochodzi najprawdopodobniej z przełomu XVIII/XIX wieku i prezentuje typ zagrody liniowej z dostawioną, zabudowaną wystawką w partii przyziemia. Pierwotnie łączyła ona pod jednym dachem wieńcową część mieszkalną oraz budynek inwentarski murowany z cegły [11]. Budynek ten został zakwalifikowany do translokacji ze względu na stosunkowo dobry stan zachowania, istniejącą wspomnianą już wystawkę oraz wyposażenie i dekorację głównej izby. Izba ta posiada szafę wnękową i napisy przedstawiające cytaty z Biblii luterńskiej oraz powiedzenia/przysłowia biegnące pod stropem wokół całego pomieszczenia. Docelowo w części mieszkalnej zagrody planowane są wystawy poświęcone osadnictwu olęderskiemu i menonitom, zaś murowana część inwentarska przeznaczona została na cele administracyjne (rys. 4).

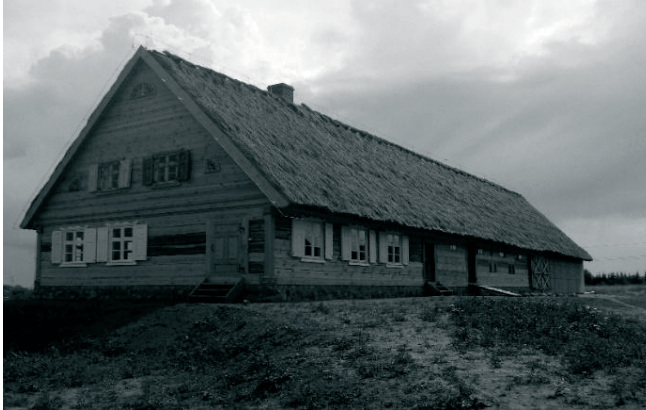
Rys. 5. Olęderski Park Etnograficzny w Wielkiej Nieszawce, zagroda z Niedźwiedzia, stan po odbudowie, fot. A. Maślak

Drugi budynek to zagroda liniowa przeniesiona ze wsi Niedźwiedź. Łączy ona pod jednym dachem wieńcową część mieszkalną i inwentarską oraz stodołę w konstrukcji szkieletowej. Po przeprowadzonych badaniach historyczno-architektonicznych budynek został wydatowany na koniec XVIII wieku [12]. Przepuszczenia te potwierdziła data

odnaleziona podczas rozbiórki obiektu, znajdująca się w nadprożu wyjścia z głównej izby – 179(?). Należy tu podkreślić, że jest to ostatnia zagroda liniowa z tych terenów, która posiadała zachowane wszystkie trzy części – dom, oborę i stodołę, co przesądziło o jej przeniesieniu (rys. 5). Zagroda ta reprezentować będzie typ niewielkiego, skromnego gospodarstwa z końca XIX w.

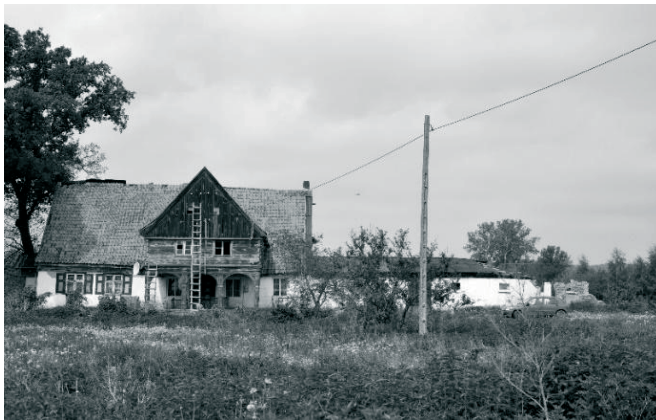
Rys. 6. Olęderski Park Etnograficzny w Wielkiej Nieszawce, zagroda z Kaniczek, stan przed rozbiórką, fot. M. Prarat

Aktualnie w budowie jest trzecie siedlisko i trwają prace wykończeniowe przy budynku mieszkalnym zagrody z Kaniczek, który jest przedmiotem niniejszego opracowania. Jest to zagroda liniowa z wystawką podcieniową kryjącą pod jednym dachem wieńcową częścią mieszkalną i inwentarską murowaną z cegły. Budynek został wzniesiony w 1757 roku przez Martina Petzke, o czym informuje inskrypcja wyryta na oczepie słupów podcienia. Jest to jeden z trzech domów podcieniowych, które zachowały się na obszarze Doliny Dolnej Wisły [13]. Będzie to przykład zagrody wielobudynkowej, przedstawiającej życie bogatego gospodarza z okresu międzywojennego.

Cała zagroda w przeciągu niemal 260 lat była wielokrotnie przebudowywana i nie zawsze dbano o nią należycie, co związane było z częstą zmianą właścicieli. Wnętrze utraciło swój pierwotny układ poprzez liczne ściany działowe, całość została otynkowana z zewnątrz, a budynek inwentarski został częściowo rozebrany i przykryty płaskim dachem (rys. 6).

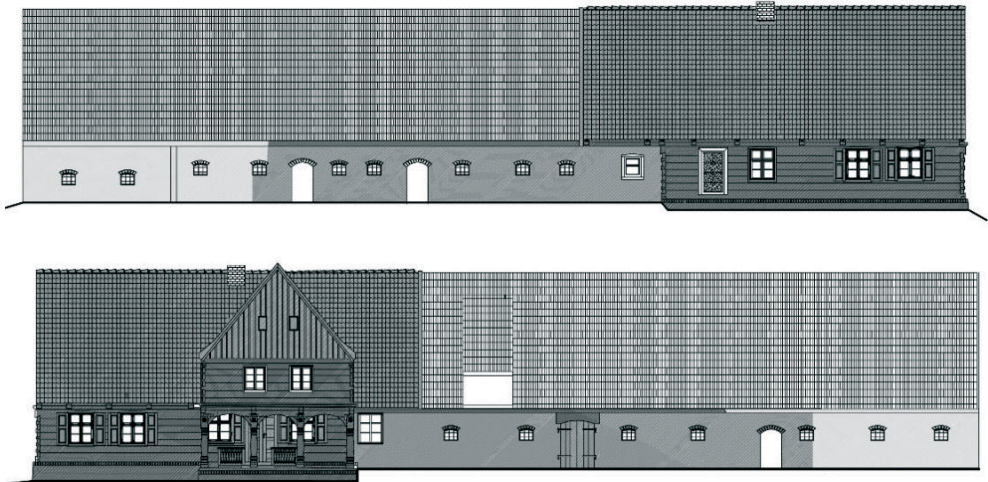
Rys. 10. Badania architektoniczne zagrody z Kaniczek, Koncepcyjny projekt konserwatorski, elewacje wzdłużne, oprac. M. Prarat

Opracowanie hipotetycznej rekonstrukcji stanu pierwotnego oraz zabytkoznawczej analizy wartościującej pozwoliły na stworzenie koncepcyjnego projektu konserwatorskiego, który zakłada odbudowę zagrody na okres międzywojenny. Projekt uwzględnia więc zarówno przebudowy przeprowadzane do lat 30. XX wieku włącznie, jak również częściową rekonstrukcję elementów już nieistniejących (rys. 10, 11). Zakłada odtworzenie zagrody mieszczącej pod jednym dachem część mieszkalną wzniesioną w konstrukcji wieńcowej, w narożnikach połączoną na obłap, oraz część inwentarską murowaną z cegły.

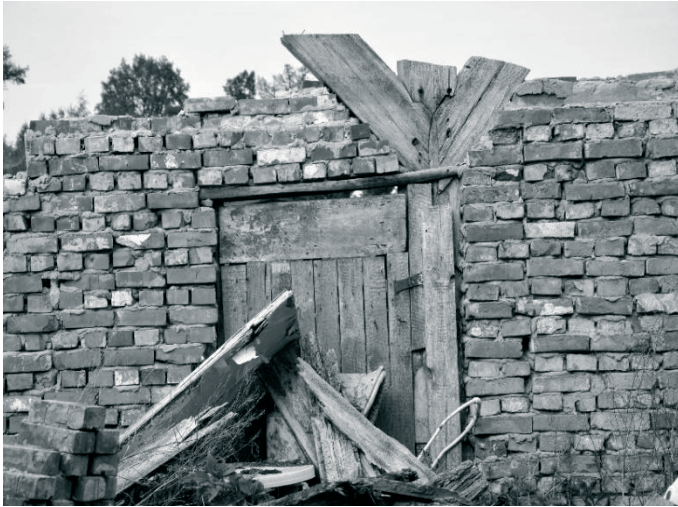
Rys. 12. Zagroda z Kaniczek, stan przed rozbiórką, słupek świadczący o pierwotnej konstrukcji szkieletowej budynku inwentarskiego, fot. M. Prarat

Po stronie zachodniej natomiast zrekonstruowano drzwi dwudzielne w poziomie, opierane romboidalnie. W przestrzeni podcienia prócz zachowanej wystawki wspartej na 4 słupach zrekonstruowano 2 słupy z mieczami wspierające wystawkę przy ścianie korpusu głównego. W części inwentarskiej murowanej z cegły, projekt zakłada zachowanie śladów świadczących o pierwotnej szkieletowej konstrukcji obory w postaci nadproża nad głównym wejściem, fragmentu oczepu ze ściany wschodniej oraz słupa z mieczami z konstrukcji stodołnej. (rys. 12)

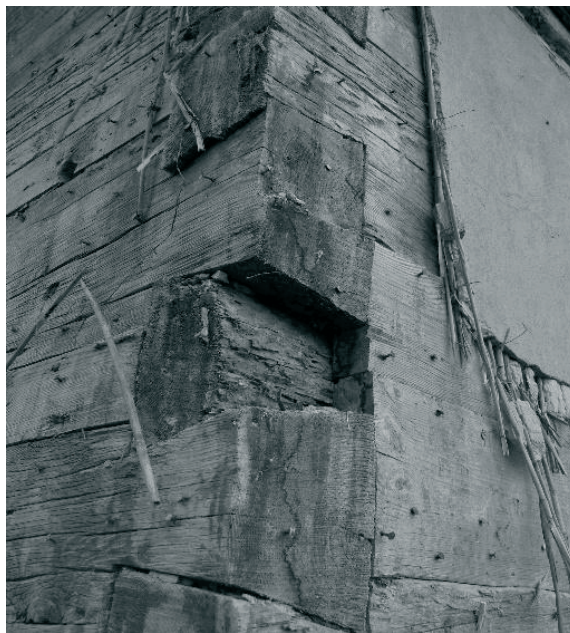
Rys. 13. Zagroda z Kaniczek, stan przed rozbiórką, narożnik części mieszkalne z obciążenymi resztkami i nabitymi deskami, fot. A. Maślak

Badania przeprowadzone podczas rozbiórki pozwoliły na uzupełnienie brakujących węzłów badawczych, które potwierdziły lokalizację pierwotnych ścian działowych wewnątrz budynku. Poza tym zbadane zostały szczegółowo miejsca, które podczas badań przeprowadzanych przed rozbiórką nie były dostępne. Powstała wcześniej dokumentację uzupełniono wynikami zebranymi podczas prac rozbiórkowych, przedstawiając je poniżej: Po skuciu wszystkich tynków ze ścian zewnętrznych części mieszkalnej okazało się, że ściany poddane zostały uszczelnieniu przy pomocy desek nabitych na łączeniu bierwion. Deski te zostały uprzednio oheblowane i przybite gwoździami kowalskimi, a ich montaż musiał nastąpić przed zamontowaniem wtórnej stolarki okiennej (rys. 13). Dodatkowo na powierzchni ścian wyraźnie uwidoczniła się warstwa malarska w kolorze szarym/popielatym. Najprawdopodobniej farba została wprowadzona po uszczelnieniu bierwion deskami, ponieważ nie zawsze miały one takie same wymiary, co tworzyło w połą-

czeniu ze starszym drewnem nieregularne podziały. Ta sama szara farba została również odnaleziona na spodach słupów wystawki podcienia, których forma wskazuje na ich wtórne obciążenie. Świadczy o tym również brak połączenia słupów z podwaliną (rys. 14). W związku z tym można przypuszczać, że uszczelnienie i malowanie ścian korpusu głównego oraz obciążenie słupów podcienia nastąpiło w tym samym czasie. Zmiany te należy wiązać z okresem II, przypadającym na 2. połowę XIX wieku, tak jak wymiana stolarki okiennej.

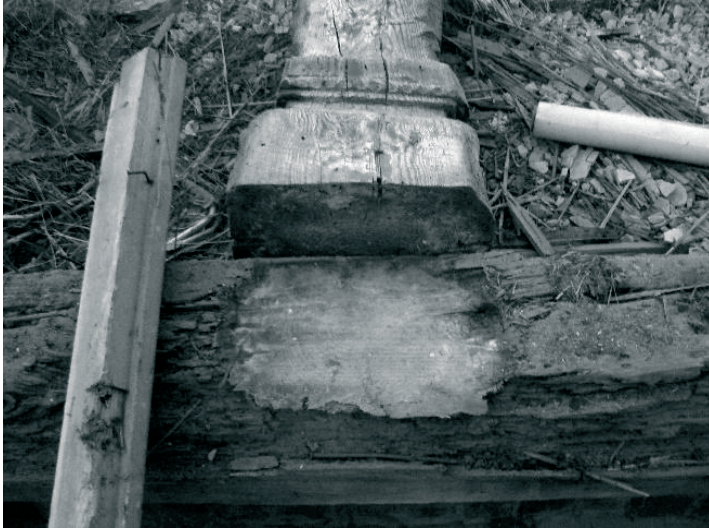
Rys. 14. Zagroda z Kaniczek, stan przed rozbiórką, połączenie słupa wystawki podcieniowej z podwaliną, fot. A. Maślak

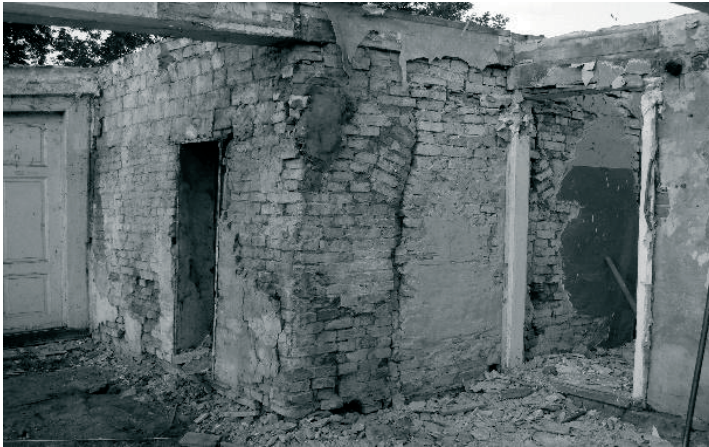
Rys. 15. Zagroda z Kaniczek, stan przed rozbiórką, podstawa komina butelkowego z widocznym zamurowanym przejściem do czarnej kuchni oraz z ścianą działową sieni po prawej stronie, fot. A. Maślak

Kolejna zmiana dotyczy ściany działowej w sieni wymurowanej z cegły, która dzieliła tę przestrzeń na sieni reprezentacyjną i gospodarczą (rys. 15). Z badań przeprowadzonych przed rozbiórką wynika, że ściana ta pochodzi z 2. połowy XX w. Po przeanalizowaniu istniejących warstw malarskich w obu pomieszczeniach okazało się, że spośród wielu warstw nie ma żadnej wspólnej dla całości, co świadczy o dość wczesnym podziale sieni. Fakt ten potwierdza również przeprowadzony wywiad z wnuczką Heleny Becher, która mieszkała w tej zagrodzie w latach 1906 -1945 [15]. Z jej relacji wynika, że ściana w sieni była już w latach 40., co automatycznie pozwala ustalić czas jej powstania na inny niż 2. połowa XX w. Dodatkowym potwierdzeniem jest opis H. Wernickego z 1912 roku, co prawda dotyczący innej zagrody z sąsiedniej miejscowości, ale o takim samym układzie przestrzenno-funkcyjnym co zagroda z Kaniczek. Wernicke opisuje mianowicie dwie sienie oddzielone murowaną ścianą – jedna była reprezentacyjna, druga gospodarcza [17]. O takim podziale wnętrza dużych zagród holenderskich wspomina również w swojej publikacji Jerzy Stankiewicz, pisząc o układzie wnętrza z podziałem na dwie sienie, określając je jako frontową i kuchenną [5]. Ściana ta zatem mogła powstać w II etapie, razem z wymurowaniem części inwentarskiej. Automatycznie można stwierdzić, że przed wymurowaniem ściany zostało zamurowane pierwotne przejście do czarnej kuchni i przebite nowe od strony białej kuchni.

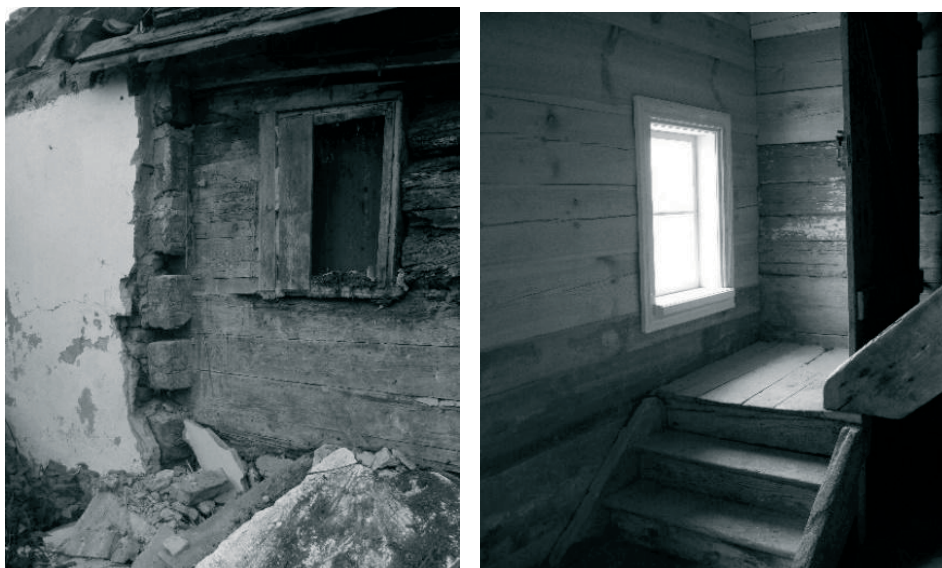
Rys. 16. Zagroda z Kaniczek, strona lewa – stan w trakcie rozbiórki, okno doświetlające schody na poddasze, prawa strona stan po odbudowie na terenie Olęderskiego Parku Etnograficznego w Wielkiej Nieszawce, fot. A. Maślak

W sieni, w przestrzeni schodów prowadzących na poddasze, spod warstwy płyt zostało odsłonięte okno doświetlające klatkę schodową. Należy je łączyć z II etapem, w którym zostały przemurowane ściany części inwentarskiej i wymieniona stolarka okienna. Świadczy o tym fakt, iż okno to posiada te same rozmiary co okno w sąsiednim pomieszczeniu w ścianie murowanej oraz opatrzone jest opaskami o takiej samej formie jak pozostałe okna, które również były wymienione w tym okresie (rys.16).

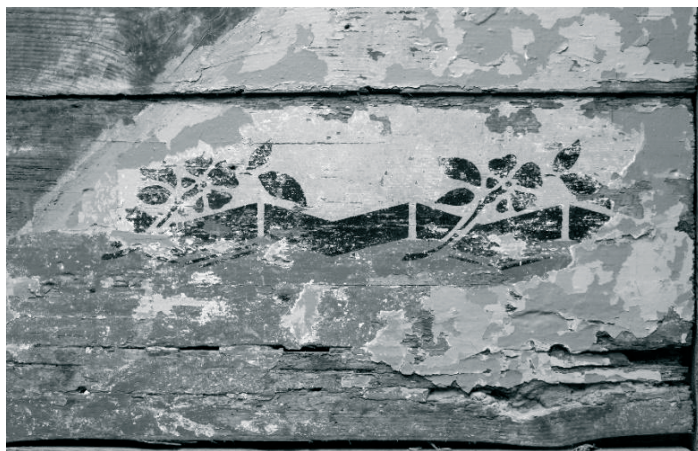
Rys. 19. Olęderski Park Etnograficzny w Wielkiej Nieszawce, zagroda z Kaniczek, polichromia z szablonowym wzorem na ścianie sieni gospodarczej, fot. A. Maślak

Podczas translokacji zostały również wnikliwie zbadane warstwy malarskie, co pozwoliło na odtworzenie pełnego programu kolorystycznego zagrody, zarówno na elewacjach, jak również wewnątrz budynku. Kolorystyka elewacji została wprowadzona, jak już wcześniej wspomniano, przy okazji remontu z 2. połowy XIX w. Dokładna analiza zachowanych elementów potwierdziła zastosowanie w dekoracji elewacji 3 kolorów: szary/popielaty, ugrowy oraz czerwień żelazowa. We wnętrzu przykład stanowi ścianę w sieni gospodarczej i w białej kuchni, na których znajdowało się ok. 8 warstw farby. Po dokonaniu odkrywek przez konserwatora-restauratora okazało się, że 2 warstwa posiada szablonowy wzór mniej więcej w połowie wysokości ściany. Okazała się ona najbardziej wartościowa, co przesądziło o jej odsłonięciu i wyeksponowaniu. Wzór ten tworzy formę lamperii, gdzie dolne partie zostały pomalowane ciemniejszym kolorem, górne zaś jaśniejszym (rys. 19). Na zachowanych i ponownie wmontowanych elementach wzór ten został oczyszczony i pozostawiony jako świadek. Zaś na pozostałych partiach ścian, gdzie użyto nowego drewna, wzór ten zostanie zrekonstruowany. Kolejny przykład stanowi główna izba. Po odbiciu re-gipsów z pierwotnych ścian działowych i obwodowych okazało się, że pomieszczenie to zostało pokryte 7 warstwami tapet. Pierwszą warstwę stanowi niebieska tapeta z bardzo dekoracyjnym wzorem szablonowym (rys. 20). Podczas prac demontażowych na poddaszu odnaleziono wiele rachunków, dokumentów, które zostały wystawione

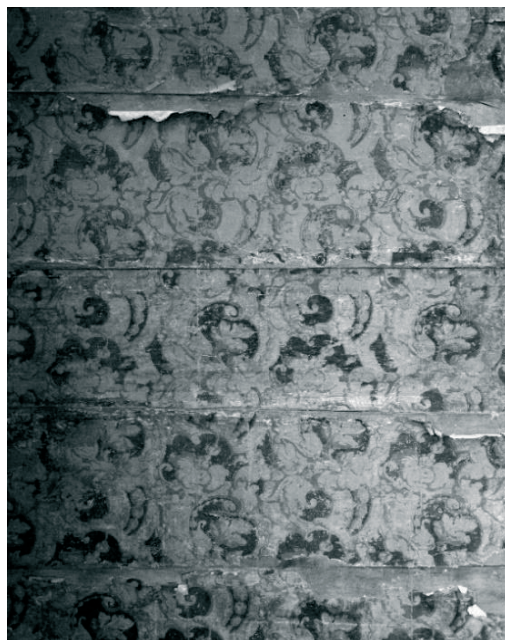
Rys. 20. Olęderski Park Etnograficzny w Wielkiej Nieszawce, zagroda z Kaniczek, tapeta w pomieszczeniu głównej izby, fot. A. Maślak

na nazwisko Becher. Rodzina ta zamieszkiwała zagrodę od 1906 do 1945 roku. Znajdował się wśród nich rachunek za zakup niebieskiej tapety wypisany w 1910 roku. Jest bardzo prawdopodobne, że to rachunek właśnie za tapetę w głównej izbie, ponieważ jest to jedyna niebieska tapeta odkryta w zagrodzie. Stan jej zachowania, jak również elementów drewnianych, nie był jednak zadowalający. Najlepiej zachowany fragment na ścianie działowej został oczyszczony oraz zdjęty po to, aby mógł uzyskać nowe podłoże odporne na zawilgocenia i zostanie wmontowany z powrotem na ścianę. Na pozostałych ścianach zostanie wykonana kopia tej tapety.
