Renowacja drewnianej cerkwi św. Ioanna w Zaborolu pod Równem w kontekście nurtów neowernakularnych

Petro Rychkov¹, Olga Smolińska²

Wyjaśnić i ocenić istotne cechy deformacji morfologicznej starych drewnianych świątyń w procesie renowacji z wykorzystaniem sidingu winylowego na najnowszym przykładzie cerkwi św. Ioanna Predteczy (1762 r.) we wsi Zaborol w obwodzie Rówieńskim. Rozpatrzyć przyczyny i ewentualne skutki tego współczesnego zjawiska jako reprezentującego jeden z nurtów neowernakularnych, powszechnego wśród parafii cerkiewnych na terenie Wołynia i innych ziem ukraińskich.

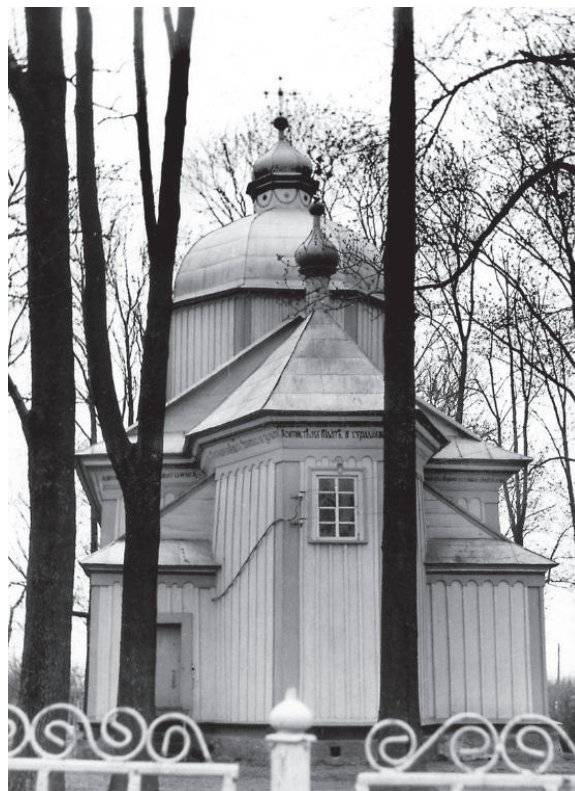
Rys. 1. Cerkiew św. Ioanna Predteczy we wsi Zaborol, rejon Rówieński, 1762 r. Widok ogólny od wschodu. Fot. P. Rychkov, 1987 r.

Odnotowane powyżej straty są wyraźnie widoczne na przykładzie dawnego zabytku wernakularnego – dawnej drewnianej cerkwi św. Ioanna Predceci we wsi Zaborol na Rówieńszczyźnie (rys. 1). Jeden z autorów artykułu zapoznał się z tą świątynią po raz pierwszy jeszcze w 1987 roku. Mimo tego że ówczesny stan cerkwi wówczas daleki był od ideału, to jednak zachowywała ona swój pierwotny wygląd, była zadbana i dobrze wpisywała się w krajobraz, odgrywając ważną rolę dominanty architektonicznej pośród okolicznej zabudowy wiejskiej. Z uwagi na specyficzny, dość zwężony i jednocześnie dobrze ułożony kształt świątyni, zdjęcie i krótki opis tej cerkwi zostały umieszczone w jednej z monografii autorskich [8, c.71]. Chociaż zarówno wtedy jak i teraz ta tradycyjna cerkiew «typu wołyńskiego» nie jest oficjalnie zarejestrowana jako zabytek architektoniczny.

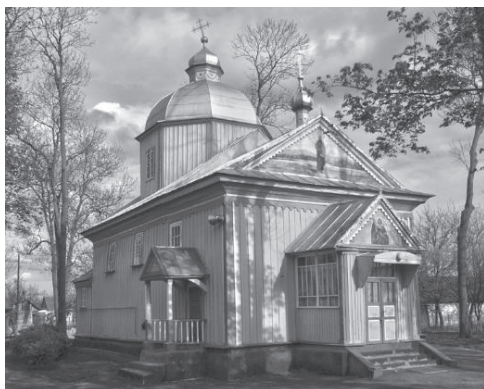
a)

Rys. 2. Cerkiew św. Ioanna Predteczy: a – widok ogólny od północnego zachodu. Fot. P. Rychkov, 2007 r.; b – widok ogólny od północnego zachodu. Fot. P. Rychkov, 2014 r.

Według podania M. Teodorowicza świątynia ta została zbudowana w 1762 roku [10, c.487]. Trójzrębowa cerkiew na rzucie «statku», zorientowana w kierunku wschodnio-zachodnim, tradycyjnie zakończona pośrodku półkulistą kopułą na szerokim ośmiobocznym bębnie (rys. 2a). Zręb ołtarzowy z obu stron został dopełniony niewielkimi przybudówkami (*ryznicią i palamarnią*) (rys. 3a). Wokół całej cerkwi na jednakowej wysokości umieszczony jest potężny gzymś, dzięki czemu świątynia wygląda dość monumentalnie i harmonijnie. W 1868 roku w cerkwi został wystawiony nowy ikonostas [10, c.487].

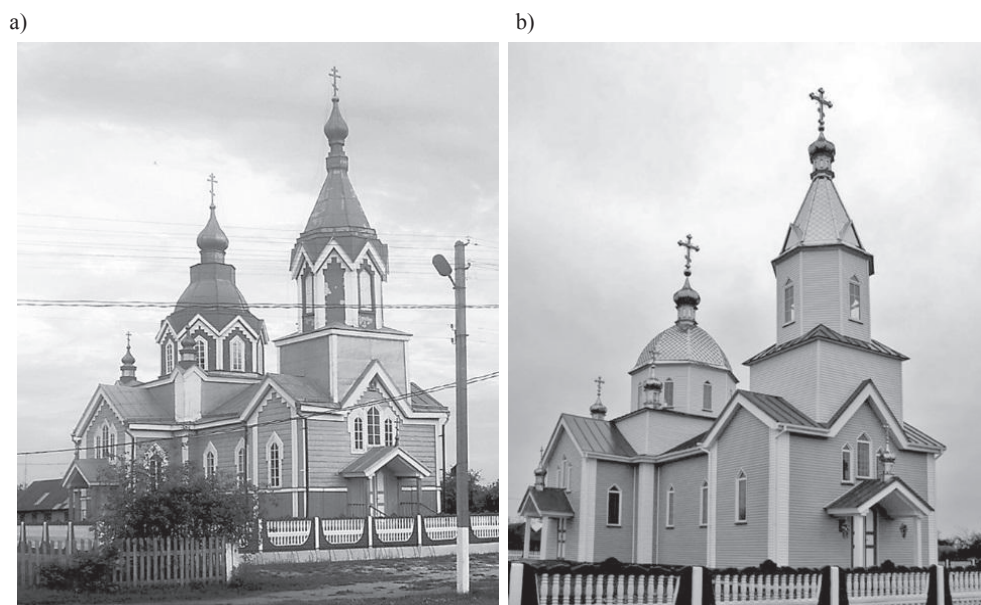
Rys. 5. Cerkiew św. Mikołaja we wsi Pulmo, obwód Wołyński, 1895 r.: a – widok ogólny przed pracami remontowymi. Fot.: <http://www.panoramio.com/photo>. 2006 r.; b – współczesny wygląd po zakończeniu prac remontowych. Fot. A. Właseni, 2013 r.

Podobne zabiegi renowacyjne nie są rzadkie. Podczas wypraw badawczych na teren historycznego Wołynia zarejestrowaliśmy już około 10% cerkwi drewnianych, wygląd których został zmieniony drogą renowacji sidingowej. Napotkaliśmy również skandaliczne przypadki odnowienia cerkwi za pomocą PVC do takiego stanu, iż była budowla niemalże nie do rozpoznania. Podobny nihilizm architektoniczny odnośnie cerkwi drewnianych można zaobserwować we wsi Obariw na Rówieńszczyźnie, Borsuky w obwodzie Tarnopolskim i Pulmo w obwodzie Wołyńskim (rys. 5a,b). Ostatni przykład jest osobiście charakterystyczny w sensie strat architektonicznych.

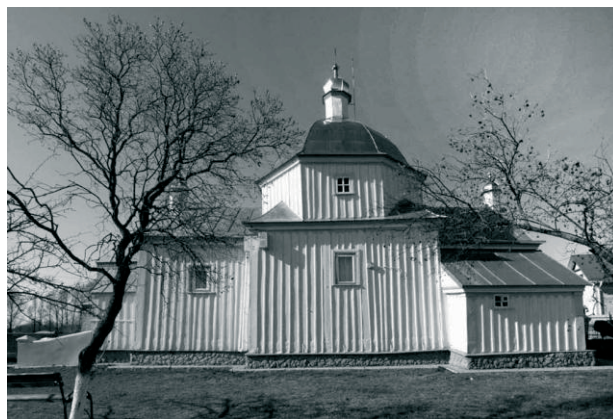
Rys. 6. Cerkiew Podwyższenia Św. Krzyża we wsi Bogdaszów koło Zdobunowa. 1736. Fot. P. Rychkov, 2015

Zarazem coraz częściej pojmuje się zgubną rolę wykorzystania PVC sidingu w celach renowacji cerkiewnej. Pozytywnym przykładem zapobiegania takim działaniom jest zabytkowa cerkiew Podwyższenia Św. Krzyża (1736 r.) we wsi Bogdaszów koło Zdobunowa. Tam właśnie sam proboszcz wystąpił z propozycją użycia tego materiału do renowacji. Jednak dzięki sprzeciwowi świadomych parafian nie pozwolono na jego wykorzystanie, a renowacja cerkwi została wykonana w 2014 r. bez istotnych strat stylistycznych (rys. 6).
