## **Badania doświadczalne kablobetonowych dźwigarów wzmocnionych materiałami kompozytowymi CFRP**

**Streszczenie:** Tematem pracy jest program badań doświadczalnych przeprowadzonych w ramach Polsko-Szwajcarskiego Programu Badawczego „TULCOEMPA” realizowanego przez Politechnikę Łódzką we współpracy ze szwajcarskim instytutem EMPA Swiss Federal Laboratories for Materials Science and Technology. Głównym celem projektu jest wzmocnienie istniejących belek mostowych przy użyciu naprężonych taśm kompozytowych CFRP z zastosowaniem innowacyjnej metody bezkotwowej aplikacji „gradientowej”. Badania doświadczalne przeprowadzone na replikach dźwigarów mostowych o długości 18,4m, wykonanych w rzeczywistej skali, potwierdziły skuteczność zaproponowanego wzmocnienia. Przyrost nośności kablobetonowego dźwigara po wzmocnieniu wyniósł 24% w porównaniu z elementem referencyjnym, osiągając przy tym o ponad 60% mniejsze ugięcia.

## Experimental tests of post-tensioned girders strengthened with prestressed CFRP composites

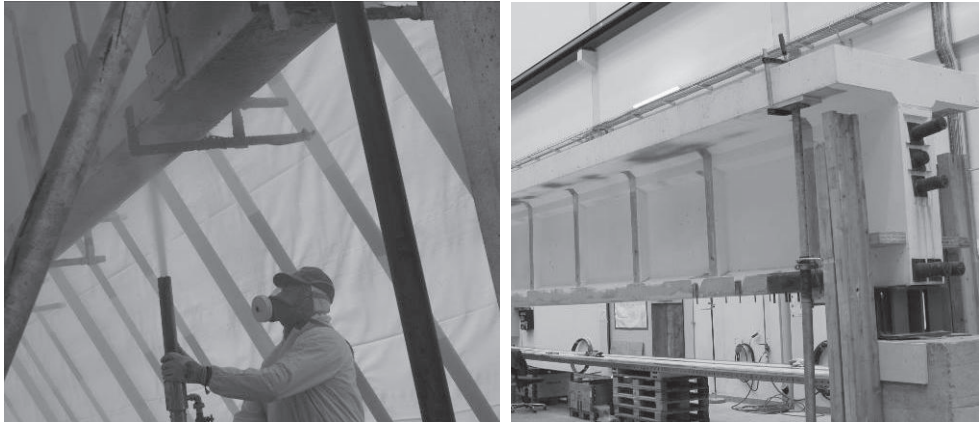
Rys. 3. Widok dźwigara podczas reprofilacji (lewa) i po wklejeniu bloków wypełniających (prawa)

Pierwszy dźwigar służył jako element referencyjny, natomiast drugi był poddany złożonemu procesowi przygotowania powierzchni betonu, a następnie został wzmocniony. W pierwszej kolejności dźwigar wymagał wykonania reprofilacji dolnej powierzchni. Ujemna strzałka ugięcia wynikająca ze sprężenia kablobetonu osiągała ponad 50mm w środku rozpiętości. Powierzchnię betonu poddano hydromonitoringowi. Działanie strumienia wody pod ciśnieniem 2500 bar pozwoliło usunąć zewnętrzną warstwę betonu, odstąpić ziarna kruszywa i uzyskać powierzchnię o bardzo dobrej przyczepności. Następnie na tak przygotowane podłoże naniesiono warstwę zaprawy wyrównawczej typu PCC AP UVM 8 z wykorzystaniem techniki torkretowania na sucho. Grubość naniesionej warstwy wahała się od 15mm w strefie przypodporowej dźwigara do 60mm w środku rozpiętości (Rys. 3). Po osiągnięciu przez zaprawę pełnej wytrzymałości (28 dni), oszlifowano i oczyszczono jej powierzchnię.

W ostatnim etapie do środka wzmocnianego dźwigara po obu stronach przyklejono betonowe bloki wypełniające w kształcie trapezu o szerokości 120mm i grubości 80mm, w rozstawie 1000mm. Elementy pełniące funkcję wypełnienia przekroju na potrzeby wzmocnienia na ścinanie przyklejono przy użyciu epoksydowego kleju S&P Epoxy Resin 220. W miejscu występowania planowanych oplotów z mat CFRP wycięto otwory w płycie pomostu w celu przeprowadzenia przez nie mat kotwionych na zakład na górnej powierzchni płyty (Rys. 2). W tych samych miejscach wykrąglono krawędzie betonu w celu uniknięcia zerwania mat na narożnikach przekroju. W kolejnym etapie dźwigar wzmocniono na zginanie a następnie na ścinanie. Charakterystyki wytrzymałościowe użytych materiałów przedstawiono w Tabeli 1.

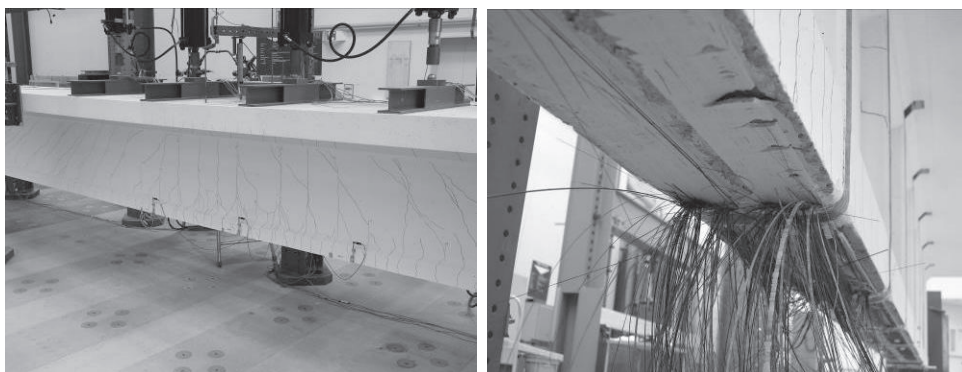
Rys. 5. Widok dźwigara referencyjnego (lewa) oraz wzmocnionego (prawa) po zniszczeniu

Badanie wzmocnionego dźwigara przeprowadzono według takiej samej procedury jak niewzmocnionego. Nie zaobserwowano zarysowania dźwigara podczas obciążania w fazie wstępnej. Dopiero w trakcie właściwego badania zarysowanie pojawiło się pod obciążeniem równym  $4x110kN$ . Uplastycznienie zbrojenia pasywnego oraz sprężającego, sygnalizowane podobnie jak w przypadku dźwigara niewzmocnionego utratą sztywności dźwigara zaobserwowano przy obciążeniu równym  $4x210kN$ . Zniszczenie wzmocnionego elementu na skutek zerwania taśm CFRP w środkowej części dźwigara nastąpiło pod obciążeniem  $4x240kN$ . Proces ten był rozłożony w czasie i polegał na stopniowym zrywaniu pojedynczych włókien taśm aż do całkowitego zerwania ich przekroju poprzecznego (Rys. 5). Towarzyszyły temu efekty dźwiękowe związane ze zrywaniem kolejnych fragmentów laminatów. Maksymalne odkształcenie taśm CFRP na chwilę przed zniszczeniem osiągnęło wartość 10‰ (co po uwzględnieniu naprężenia wstępnego daje 15,8‰). Nie zaobserwowano uszkodzenia mat CFRP. Maksymalne ugięcia dźwigara wyniosły 210mm, natomiast odkształcenia betonu w strefie ściskanej nie przekroczyły 1,5‰, co świadczy o zapasie nośności betonu. Zarysowanie dźwigara przebiegało podobnie jak w przypadku elementu niewzmocnionego, chociaż kąt nachylenia rys w przypodporowej strefie dźwigara zbliżył się do 45 stopni ze względu na obecność wzmocnienia na ścinanie. Wyniki badań obu dźwigarów przedstawiono w Tabeli 2.

- Wzmocniony dźwigar uległ zniszczeniu na skutek jednoczesnego odspojenia i zerwania taśm CFRP. Odspojenie rozpoczynało się w sąsiedztwie rys pionowych o największej rozwarości. Po zerwaniu taśm ich dalsze odspojenie w kierunku obu podpór zostało powstrzymane obecnością poprzecznych oplotów z mat CFRP.

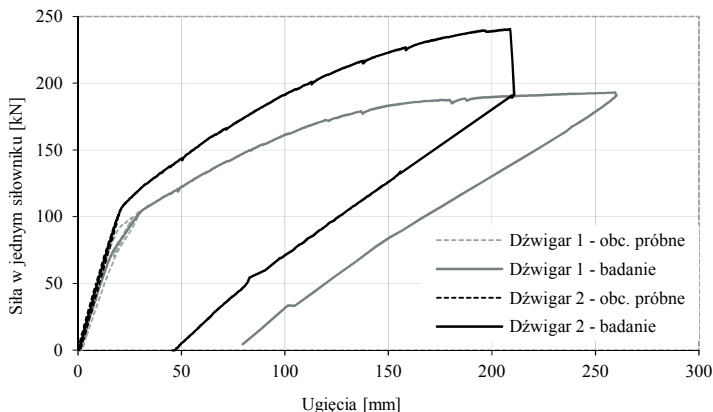
Rys. 6. Porównanie zależności obciążenie-ugięcie badanych dźwigarów

Na rysunku 6 przedstawiono porównanie wykresów ugięć w środku rozpiętości obu dźwigarów w całym zakresie obciążeń. Widoczny jest wyraźny wzrost sztywności wzmocnionego dźwigara w porównaniu z elementem referencyjnym. Dźwigar wzmocniony wykazał o 24% większą nośność na zginanie niż dźwigar niewzmocniony. Wzmocnienie pozwoliło również znacząco zredukować ugięcia mierzone przy tych samych obciążeniach

oraz opóźniło zarysowanie dźwigara (Tab. 2). Przy obciążeniu odpowiadającym maksymalnemu ugięciu elementu referencyjnego, wzmocniony dźwigar wykazał o 61% mniejsze ugięcia. Natomiast obciążenie rysujące we wzmocnionym dźwigarze było o 16% niż w niewzmocnionym dźwigarze. Maksymalne odkształcenia betonu w strefie ściskanej zmniejszyły się po wzmocnieniu o 30%, podczas gdy odkształcenia na poziomie zbrojenia rozciąganego wzrosły aż o 55% (Rys. 7).
