Koncepcja osiedla A, B i C dzielnicy "Felin" w Lublinie, a jego realizacja. Problemy budownictwa wielkopłytkowego

Streszczenie: Na przykładzie zrealizowanego w latach 90 osiedla w lubelskiej dzielnicy Felin w niniejszym artykule przedstawiona została problematyka architektoniczna i budowlana osiedli wykonanych w technologii wielkopłytkowej. Przedstawione zostały przykłady rewitalizacji podobnych obiektów gdzie przy zastosowaniu stosunkowo prostych rozwiązań można osiągnąć efekt wizualny przypominający współczesne realizacje. Ma to na celu wskazanie możliwości jakimi dysponuje obecna technika oraz jakie korzyści mogą płynąć z realizacji kreatywnych pomysłów architektów, tak estetycznych jak i funkcjonalnych. Celem jest zwrócenie uwagi na rozwiązania, które miałyby szansę zostać wykorzystane na terenie osiedla Felin w Lublinie tym samym poprawiając standard mieszkań. Na przykładzie zabudowań Spółdzielni Mieszkaniowej Felin autorzy pragną również wyszczególnić przeprowadzone dotychczas działania oraz zestawzić je z podobnymi realizowanymi na innych obszarach. Poprzez wyszczególnienie najbardziej uciążliwych usterek i braków chcą oni ukazać realia mieszkalnictwa na osiedlu wybudowanym

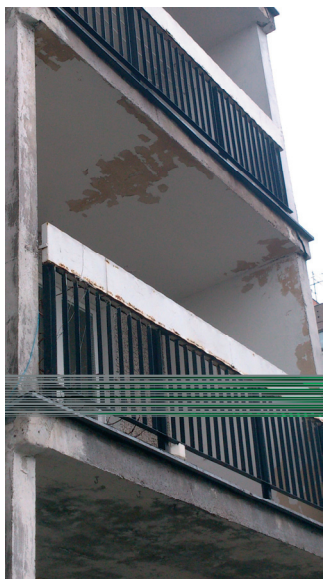
Rys. 1. Degradacja balkonów

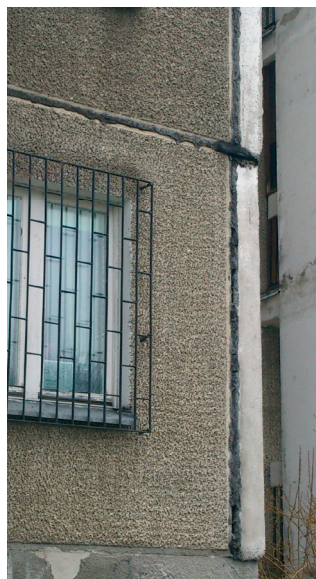
W rozmowie z członkiem Spółdzielni Mieszkaniowej „Felin” dowiadujemy się informacji na temat etapu wykonawczego oraz użytkowego lubelskiego osiedla (doniesienie ustne, Lucjan Koper, luty 2014). Osiedle to powstawało w technologii W-70, której głównym założeniem była siatka modułarna 60 X 60 cm oraz poprzeczny układ ścian nośnych. Ściany wykonywane w tej technologii są jednak za cienkie i nie spełniają współczynnika przenikania ciepła co powoduje wyziębianie się pomieszczeń mieszkalnych. W związku z wpływem warunków atmosferycznych oraz brakiem izolacji pomieszczenia ulegają zawilgoceniu, a w konsekwencji pojawia się grzyb. Woda zacieka, również w obrębie balkonów (rys. 1) czego skutkiem są ubytki tynku. Ściany w opisywanej technologii łączone były za pomocą olkitu, który to pod wpływem wysokich temperatur wpływa z łączeń pomiędzy prefabrykowanymi płytami (rys. 2).

Rys. 2. Łączenie płyt W-70

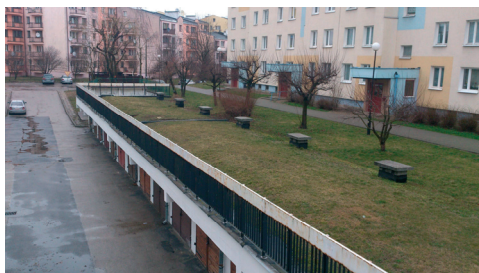
Usterki zaobserwować można również w budynkach garażowych należących do osiedla. Garaże przykryte stropami z płyty żerańskiej zaprojektowane zostały jako część kubatury podziemnej z zielonymi dachami (rys. 3). Tego typu rozwiązanie w połączeniu z bezpośrednim kontaktem z gruntem oraz warunkami atmosferycznymi sprawiło, iż woda w otworach kanałowych zaczęła zamarzać. Pojawił się wówczas punkt rosy. Skutkuje to zawilgoceniem oraz odpadaniem warstw tynku zarówno wewnątrz pomieszczeń garażowych jak i na zewnątrz (Rys. 4). Budynki są systematycznie odnawiane i odmalowywane. Jest to jednak działanie krótkotrwałe eliminujące jedynie skutek, nie rozwiązujące zaś samego problemu.

Rys. 3. Garaż z zielonymi dachami

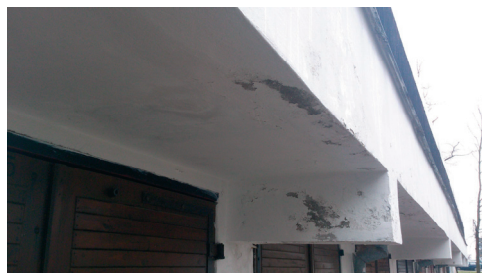
Rys. 4. Garaż – zawilgocenie

Wilgoć występująca w głównej mierze, choć nie tylko, w piwnicach poprzez osuszenie, odkopanie fundamentów oraz wykonanie nowych izolacji jest w stanie zostać usunięta. Ów problem jest szczególnie ważny gdyż „z ekspertyz technicznych wynika, że co piąty budynek z Wielkiej Płyty musi zostać odkopany na poziome fundamentów i uszczelniony od zewnątrz, gdyż w przeciwnym wypadku nie da się wyeliminować wilgoci z piwnic i degradacji konstrukcji” [17]. Podobne zabiegi powinny zostać wykonane również w przypadku budynków garażowych, które to poprzez kontakt z gruntem narażone są na ciągłe działanie wilgoci. Nie mniej ważna wydaje się tutaj kwestia balkonów, widać na nich degradujący wpływ wilgoci, wniosek potrzeby wykonania na nich odpowiedniej izolacji jest wręcz oczywisty. Należałoby również wykonać pomiary termograficzne budynków. Dzięki
