Wpływ podsypki na trwałość nawierzchni z kostki

Wioleta Czarnecka, Stefan Firlej

Politechnika Lubelska

Streszczenie: Nawierzchnie zatok autobusowych to ciągle nie rozwiązany do końca problem przede wszystkim elementów transportu miejskiego. Przejściowo uznawano za właściwe stosowanie podbudów z betonu asfaltowo - cementowego (BAC). Jednakże dłuższe użytkowanie próbnych zatok nie wykazało wyraźnych różnic w stosunku do innych typowych rozwiązań. W niniejszej pracy autorzy skupili swą uwagę na zatokach autobusowych w Lublinie, gdzie w zakresie prac utrzymaniowych wiele z nich zostało wyremontowanych, a inne będą remontowane.

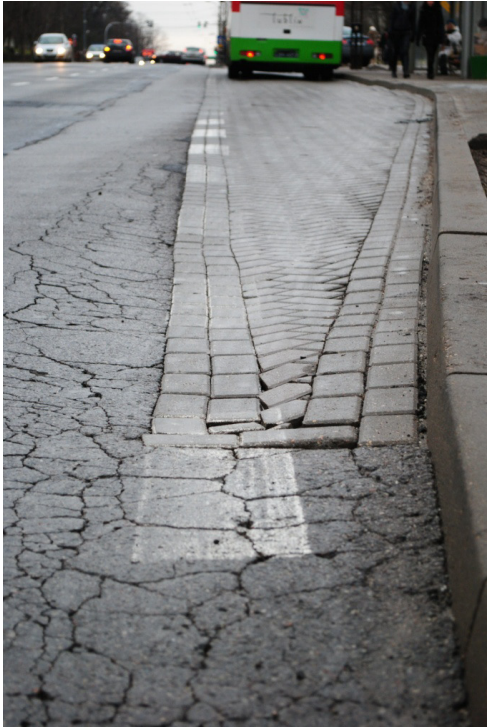
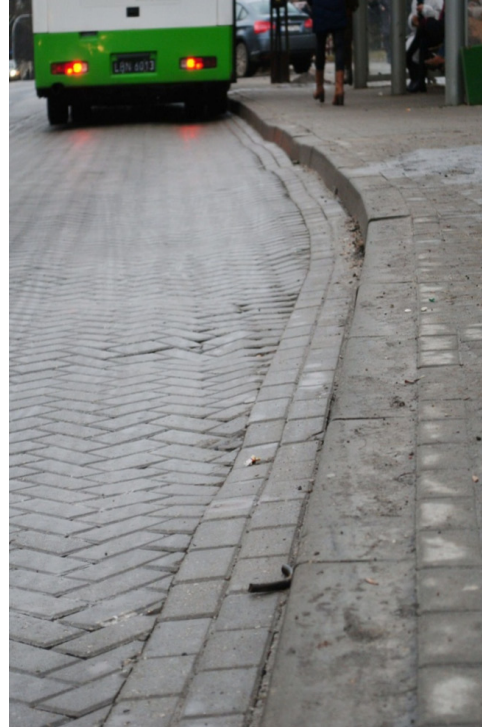
Na zdjęciu nr 1a) i b) uchwycono początkowy, a miejscami zaawansowany, stan deformacji na jednym z przystanków autobusowych w Lublinie przy Alei Racławickiej. Na początku zatoki autobusowej jest widoczne początkowe stadium formowania się koleiny wzdłuż śladu kół. Garby poprzeczne przy peronie dla pasażerów obejmują powierzchnię zatoki i krawężnik. Deformacje nawierzchni kostkowej są powiązane z uszkodzeniami nawierzchni asfaltowej jezdni w miejscu zjazdu do zatoki. Wyróżniony prostym sposobem ułożenia kostki pas graniczny zatoki nie jest liniowy nie tylko w zakresie uszkodzeń nawierzchni jezdni ale na całej swojej długości, [15].

Fot. 1. Uszkodzenia konstrukcji zatoki autobusowej a) w miejscu wjazdu w zatokę b) deformacja peronu pasażerskiego.

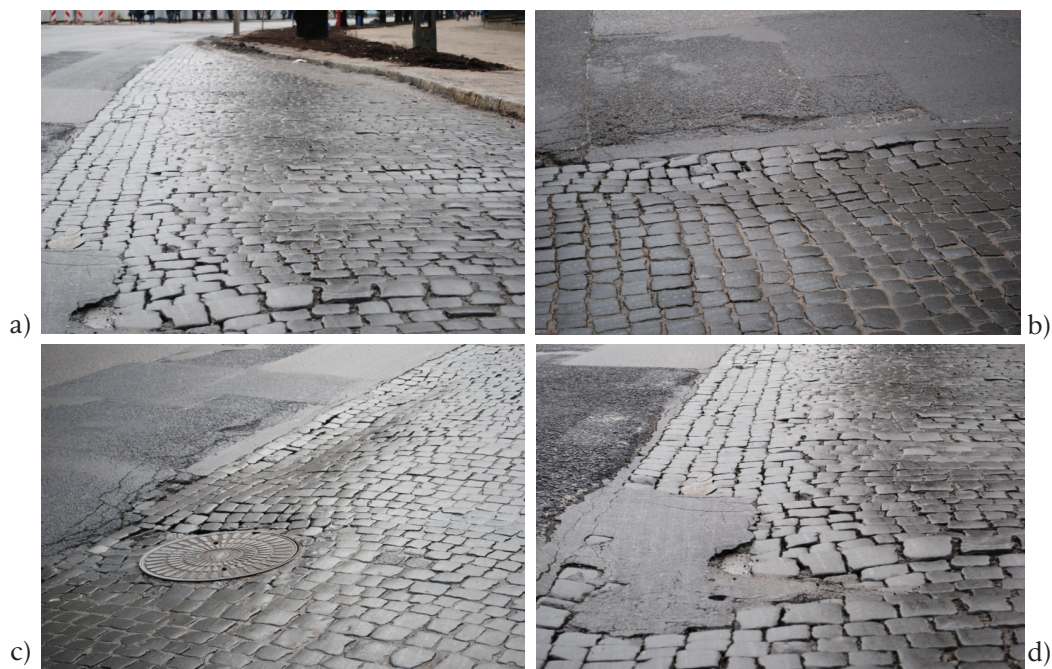
Kolejny przykład degradacji zatoki autobusowej, tym razem wyłożonej kostką bazaltową obrazują zdjęcia 2 a) ÷ d). Dominującymi formami deformacji są przemieszczenia kostek bazaltowych oraz wypukłości nawierzchni. W obu przypadkach przyczyną są siły poziome działające w powierzchni kontaktowej koło samochodu - nawierzchnia. Znaczne osiadania nawierzchni kostkowej są szczególnie czytelne w bezpośrednim sąsiedztwie studzienki rewizyjnej mediów miejskich, [15].

Fot. 2a - d. Uszkodzenia konstrukcji zatoki autobusowej z kostki bazaltowej a) poprzeczne przemieszczenia kostek, b), d) osiadanie nawierzchni na styku zatoki z jezdnią c) osiadanie nawierzchni przy studzience rewizyjnej [15].

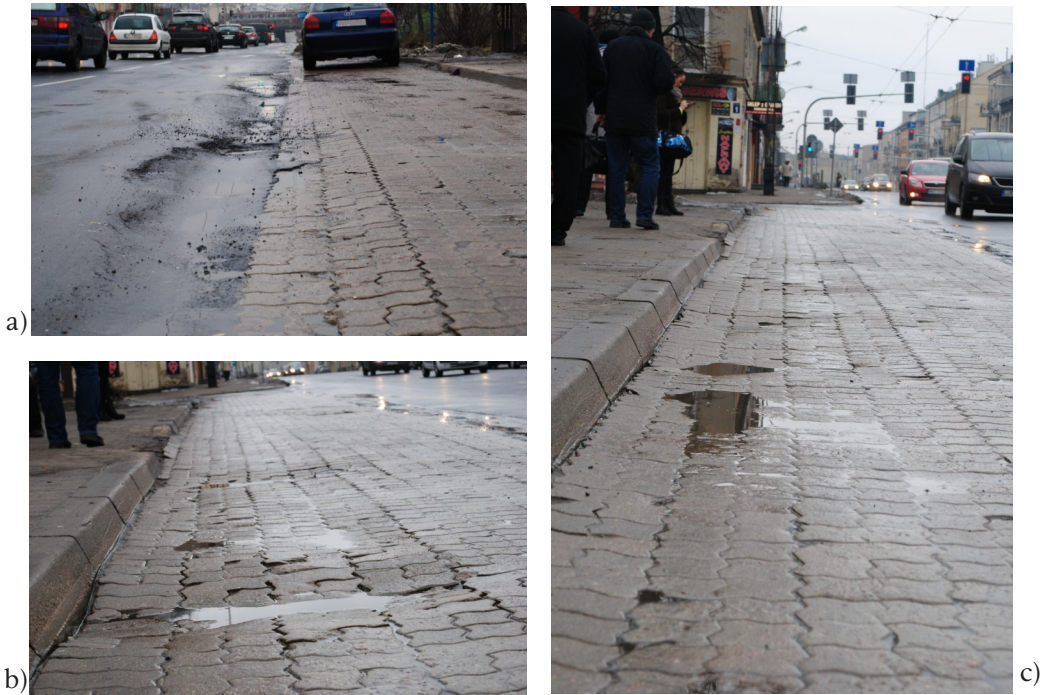
Na zdjęciu nr 3a-c widać znaczne uszkodzenia konstrukcji zatoki autobusowej. Zarówno styk jezdni i zatoki jak i połączenie ich z peronem dla pasażerów nie wpływają na pozytywny odbiór jej użytkowników, [15].

Fot. 3. Uszkodzenia konstrukcji zatoki autobusowej z kostki betonowej a) osiadanie nawierzchni na styku zatoki oraz jezdni b) c) garby poprzeczne przez zatokę [15].

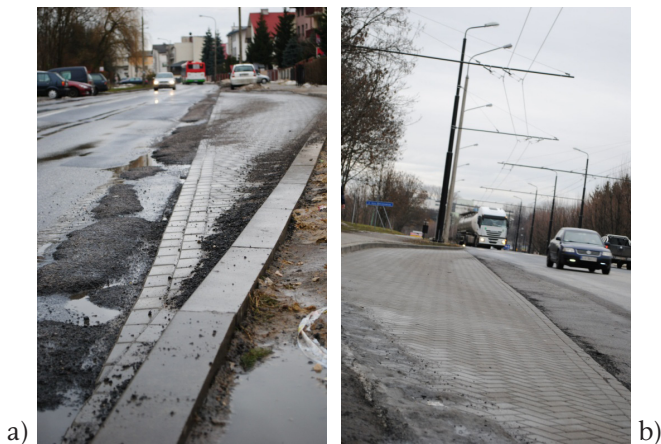
Zdjęcie nr 4 przedstawia odremontowane zatoki autobusowe z kostki betonowej. Nie ujawniły się jeszcze uszkodzenia nawierzchni ze względu na zbyt krótki czas eksploatacji. Niezaprzeczalny jest jednak fakt, że połączenie zatoki z jezdnią nie wprowadza ładu przestrzennego, nie posiada estetyki wręcz przeciwnie wprowadzają chaos, zaburzają harmonię i działa na niekorzyść mieszkańców zabudowy jednorodzinnej wzdłuż ulicy, patrz zdj. nr 4b, [15]

Fot. 4. Przebudowane zatoki autobusowe a) ul. Diamentowa b) ul. Romera [15].
