Zabytkowe piwnice ziemne w Pierzchnicy

Streszczenie: W artykule przedstawiono dość nietypowy obiekt zabytkowy jakim jest zespół piwnic ziemnych w Pierzchnicy. Jest to kompleks 82 piwnic zlokalizowanych na Górze Piwnicznej. Takie zgrupowanie tego typu obiektów w jednym miejscu stanowi ewenement w skali kraju. W artykule szczegółowo przedstawiono architekturę, konstrukcję i stan techniczny piwnic. Zamieszczono aktualną inwentaryzację obiektu z roku 2013, porównując ją z wynikami prac przeprowadzonych przez autora w 1997 roku. Przedstawiono także ogólne założenia koncepcji adaptacji piwnic w aspekcie możliwości rozwoju regionu pierzchnickiego, którego charakter jest typowo rolniczy.

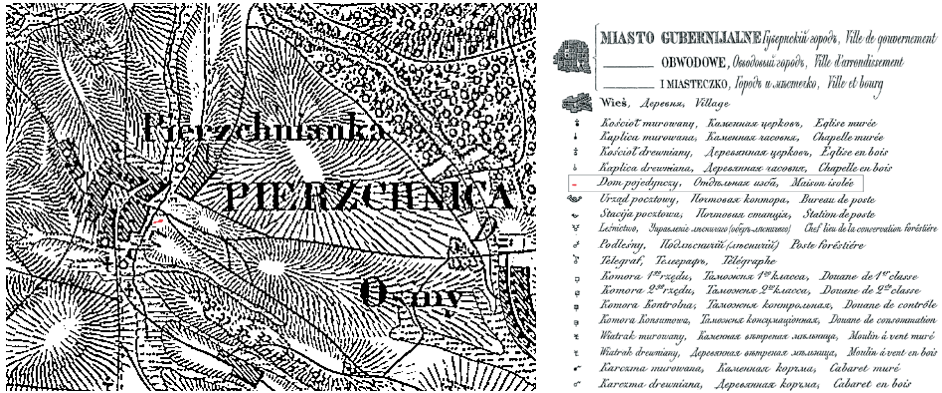
Rys. 3. Fragment Mapy Królestwa Polskiego z 1839 roku [4]

W opinii autora najstarsze piwnice mogły powstać już pod koniec XVIII wieku, z uwagi na fakt, że prawdopodobnie zostały one oznaczone na tzw. Mapie Galicji Zachodniej von Heldensvelda z lat 1801-1804 [1], której oryginał znajduje się w muzeum wojennym w Wiedniu, a autor miał wgląd do jej kopii. Kolejnym źródłem informacji na ten temat jest publikacja [2], w której podane jest, że w 2. połowie XIX stulecia zaczęto budować piwnice na wzgórzu piwnicznym. Natomiast według Karty Ewidencji Zabytków Architektury i Budownictwa z 1989 [3] jako okres powstania obiektu podawany jest wiek XIX-XX. Interesująca w tym względzie jest również rosyjska Mapa Królestwa Polskiego z 1839 roku [4], na której to dokładnie w miejscu odpowiadającym obecnej lokalizacji piwnic wyraźnie zaznaczono pojedynczy budynek murowany, co na rysunku 3 zaznaczono kolorem czerwonym. Budynek ten w istocie może odpowiadać skupisku piwnic zlokalizowanych na Górze Piwnicznej.

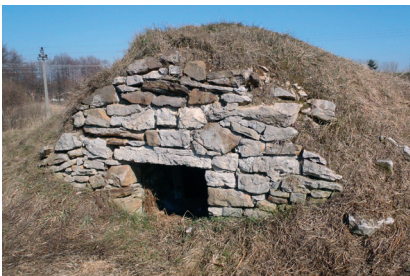
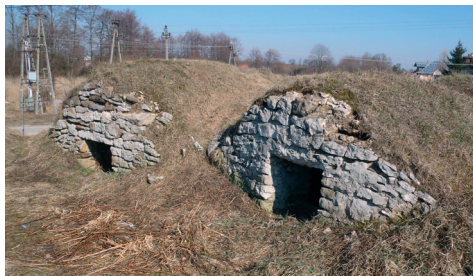
Rys. 5. Widok piwnic

Piwnice posiadają wejścia zlokalizowane po środku ściany frontowej o wymiarach około 70×60 cm z nadprożami kamiennymi z wapienia lub piaskowca. Niektóre otwory wejściowe posiadają glify rozszerzające się na zewnątrz. W celu zapewnienia bezpiecznego wchodzenia i wychodzenia z piwnic od strony wewnętrznej w ścianach frontowych pozostawiono kamienne występy w ilości 2-3, w zależności od wysokości piwnicy.

W niektórych piwnicach nad wejściami wykonano niewielkie otwory wentylacyjne o wymiarach około 10×10 cm. Piwnice zamykane są za pomocą drzwi drewnianych spagowych lub plynowych oraz sporadycznie krat żelaznych.

Piwnice przykryte są sklepieniami kolebkowymi, na których zalega warstwa gruntu, porośnięta trawą i bylinami, co sprawia wrażenie „wrośnięcia” piwnic w całe wzgórze.

Piwnice od frontu są widoczne jedynie w partiach górnych, gdyż poziom ich posadzek znajduje się poniżej poziomu terenu.

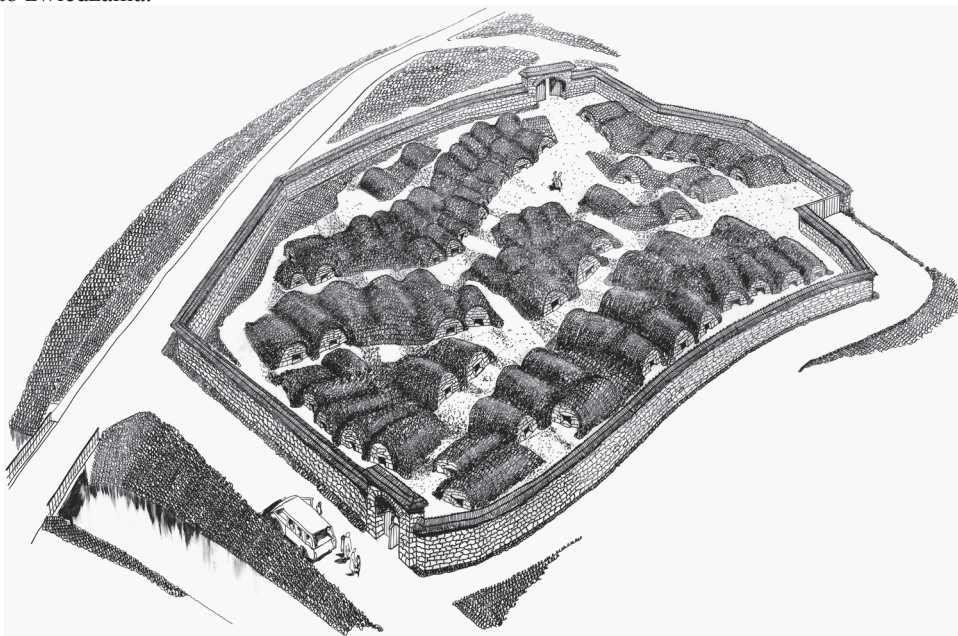
Rys. 7. Koncepcja adaptacji i modernizacji piwnic [opracowanie i rysunek autora]

Oprócz prac adaptacyjnych prowadzonych w samych piwnicach, zaleca się ogrodzenie całego kompleksu piwnic murem, najlepiej z kamienia łamanego, krytego gontem, architekturą nawiązującego go charakteru i wyglądu piwnic. Także bramy wejściowe powinny być wkomponowane architektonicznie w całe wzgórze. W obrębie samego wzgórza zaleca się wykonanie ciągów komunikacyjnych – ścieżek oraz dróg, najlepiej kamiennych lub żwirowych, także nawiązujących do architektury piwnic. Koncepcję adaptacji i modernizacji piwnic opracowaną przez autora pokazano na rysunku 7.

Unikalne usytuowanie w jednym miejscu tak wielkiej liczby piwnic oraz ich gospodarcze przeznaczenie narzucają ograniczenia co do możliwości przebudowy oraz charakteru adaptacji tych obiektów. Także lokalizacja piwnic na wzniesieniu o dużych różnicach poziomów oraz dość małe odległości pomiędzy poszczególnymi piwnicami powodują, że pewne rozwiązania muszą być odrzucone z czysto technicznych przyczyn, gdyż nie ma tam na tyle miejsca, aby usytuować np. jakiś dodatkowy budynek. Najlepszym rozwiązaniem jest utrzymanie tradycyjnego, gospodarczego przeznaczenia pierzchnickich piwnic. Powinny być one użytkowane jako pomieszczenia składowe, gdyż nie powoduje to w zasadzie żadnych zmian architektonicznych samych piwnic, a jedynie ich modernizację. Wprowadzenie działalności do piwnic jest problematyczne, gdyż wiąże się z powiększeniem otworów wejściowych, wykuciem dodatkowych otworów i montażem okien oraz uzbrojeniem terenu i wykonaniem odpowiednich instalacji, co całkowicie zmienia wygląd i charakter obiektu, a więc jest nie do przyjęcia. Optymalnym zatem rozwiązaniem będzie zaadoptowanie części piwnic na pomieszczenia gospodarczo-składowe. Część piwnic może być, po uprzednim wyremontowaniu, udostępniona turystom do zwiedzania.
