Nowa szansa dla obiektów zabytkowych poprzez przeprowadzenie rewitalizacji i wprowadzenie funkcji użytkowych

Jan Wrana ¹, Aleksandra Jarocka-Mikrut ²

Samodzielna Pracownia Architektoniczna, Wydział Budownictwa i Architektury,
Politechnika Lubelska, e-mail: ¹janwrana@architekci.pl, ²a.jarocka@pollub.pl

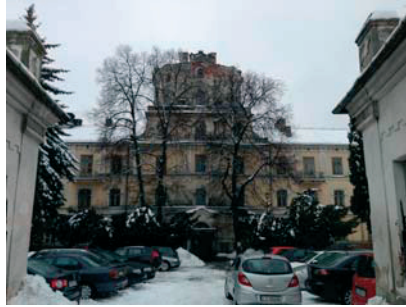
Rys. 1. Pałac Sobieskich. Widok od ulicy Bernardyńskiej (stan istniejący). Autor zdj. A. Jarocka-Mikrut

Formę głównej bryły budynku stanowi prostopadłościan przenikający się z walcem. Elewacja frontowa posiada trzy kondygnacje nadziemne o bogatym wystroju architektonicznym, jednak wiele detali uległo uszkodzeniom i wymaga napraw. Ubytki tynku i muru w dość znaczącym stopniu szpecą obiekt, a co warto podkreślić, w dalszym ciągu podlegają destrukcji. W celu zapewnienia bezpiecznego użytkowania budowli, przed wejściem ustawiono prowizoryczny daszek, który również nie podnosi walorów estetycznych całego założenia. Nieszczęsne obróbki blacharskie sprawiły, iż w górnych częściach budynku, na skutek działania wody, ubytki są szczególnie widoczne. Przyczyniło się to do pogorszenia stanu tarasów, które ze względu na silne splekania, kwalifikują się do natychmiastowego remontu. Stolarka okienna wymaga wymiany. Stan pokrycia dachowego jawi się jako bardzo zły, co niestety wpływa również na stan wewnątrz. Korozja objęła dużą część pokrycia z blachy ocynkowanej, czego skutkiem są liczne zacieki na poddaszu.

Kolejny, często spotykany w obiektach zabytkowych fakt, to płytkie posadowienie fundamentów. Brak izolacji przeciwwilgociowej i przeciwwodnej dodatkowo pogarsza ich stan. Niektóre fragmenty fundamentów są na tyle skorodowane, że kwalifikują się do wymiany. Ponadto, poszczególne części pałacu były dobudowywane w różnych okresach na różnych poziomach, a ściany murowane również nie były dylatowane. Następnym powiększającym się problemem jest nierównomierne osiadanie budynku, które mogło spowodować zarysowania i pęknięcia murów [4].

Skutki opisanych braków izolacji oraz postępującej korozji pokryć dachowych widoczne są we wnętrzach. Liczne zacieki, kapilarne podciąganie wody, krystalizacja soli oraz ubytki tynku dotknęły praktycznie wszystkich pomieszczeń. Najtrudniejsze i najkosztowniejsze jest osuszanie murów w podziemnych częściach budynku, gdyż taki zabieg wymaga założenia izolacji poziomej ze względu na rosnące zawilgocenie, które może obniżyć nie tylko wytrzymałość materiałów, ale i nośność elementów konstrukcyjnych. Co

więcej, wzrost wilgotności prowadzi do powstania korozji biologicznej, która niszczy strukturę materiałów budowlanych [5]. W przypadku pałacu Sobieskich, wiele elementów drewnianych zostało zaatakowanych nie tylko przez pleśń, ale i przez owady. Ekspertyza budowlana z 2008 r. stwierdziła obecność dwóch z najbardziej szkodliwych i wyrządzających największe straty [6] owadów – kołatka domowego oraz spuszczała. Bytowanie szkodników i ich działalność doprowadziła do znacznego uszkodzenia więźby dachowej, która w dużej mierze kwalifikuje się do wymiany, np. stan techniczny dachu nad częścią południową jest tak zły, że w całości wymaga zastąpienia nowym. Komfort użytkownika obiektu jest pogorszony również przez obecność grzyba domowego właściwego (*Serpula lacrymans*), tworzącego niekorzystny mikroklimat objawiający się przykrym zapachem. Pasożyt może również doprowadzić do praktycznie całkowitego zniszczenia elementów drewnianych [4]. Występowanie grzyba i wspomniany powyżej mikroklimat przezeń tworzony może powodować występowanie szeregu chorób i dolegliwości [6].

Wszystkie wyżej wymienione czynniki w znaczącym stopniu wpłynęły na stan zachowania, wygląd i bezpieczeństwo użytkownika pałacu. Ugięcia stropów w poszczególnych pomieszczeniach, korozja elementów konstrukcyjnych, brak zabezpieczeń pożarowych, spękania i zarysowania, nie są jedynie czynnikami zaburzającymi odbiór założenia, lecz wręcz zagrożeniami mogącymi wpłynąć na bezpieczeństwo użytkowników.

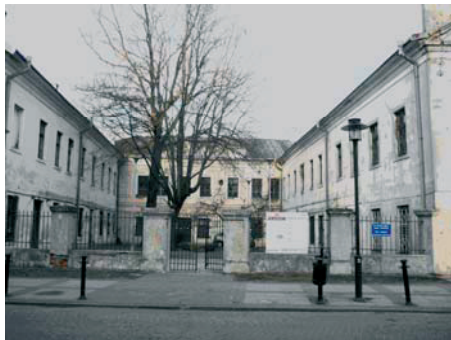
Pałac Potockich został zbudowany w połowie XVIII wieku przez starostę grabowieckiego, Jerzego Potockiego, a następnie rozbudowany został przez jego syna, Eustachego Potockiego, generała artylerii litewskiej. Budynek uformowany w kształcie podkowy, z czasem nabrali cech późnego baroku. Po trzecim rozbiorze istniało w nim więzienie, zaś od 1835 roku obiekt stał pusty. Przez kolejne lata mieściły się w nim m.in. szkoła muzyczna, czy biuro policmajstra miasta Lublina [7]. Od 1994 roku obiekt jest własnością Katolickiego Uniwersytetu Lubelskiego, który to od lat próbuje założenie sprzedać. Liczne przebudowania sprawiły, iż założenie zatraciło swój rezydencjonalny charakter. Stan techniczny, podobnie jak opisanego powyżej Pałacu Sobieskich jest niezadowolający. Opracowane na zlecenie Zarządu miasta Lublina rozpoznanie historyczne i wnioski konserwatorskie autorstwa J. Studzińskiego pokazały kierunek, w jakim należałoby prowadzić prace konserwatorskie, aby obiekt miał szansę znów stać się reprezentatywny. Autor wspomina o godnych uwagi pozostałościach detali, takich jak sklepienia kolebkowe w piwnicach, czy półkolumny w dawnej sali balowej. Niestety, duża część elementów wystroju, takich jak piece kaflowe, nie zachowała się [8]. Pałac jest kolejnym przykładem niedocenionego i zagrożonego destrukcją obiektu zabytkowego. Uszkodzenia tynku, lokalne zawilgocenia, czy też ubytki obramień okiennych można dojrzeć z łatwością.

Rys. 2. Pałac Potockich. Widok od ulicy Staszica. Autor zdj. A. Jarocka- Mikrut

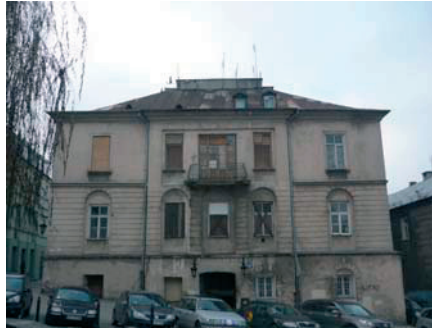
Rys. 3. Kamienica Pawęczkowskiego. Elewacja frontowa. Autor zdj. A. Jarocka-Mikrut

Kamienica zwanej pałacem Pawęczkowskiego prezentuje się najgorzej ze wszystkich opisywanych budynków. Obiekt jest unikatowy, ponieważ jest nieukończonym kościołem trynitarzy [9]. Zarówno w tym, jak i w pozostałych opisywanych budynkach, fundamenty, ściany konstrukcyjne i ściany wewnętrzne są częściowo zawilgocone. Elewacja jest spękana, widoczne są ubytki tynku [10].

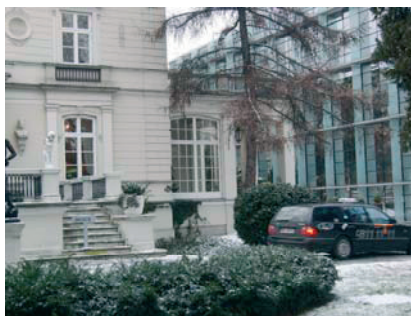
Jednym ze zrealizowanych pozytywnych przykładów jest projekt modernizacji i rozbudowy zabytkowego zespołu pałacu Sobańskich został przygotowany przez A&D Wejchert Architects, Dublin: architekci: Andrzej Wejchert, Danuta Wejchert, Dawid Lanigan. Prace wiązały się z dobudową budynku biurowego w miejscu dawnej oficyny. Wzbudziło to niemałe kontrowersje, gdyż budowlę zaplanowano jako bardzo nowoczesną. Od kordegardy oddzielono budynek szklanym łącznikiem. Aluminiowo-szklana elewacja z zewnętrznymi żaluzjami [15] w wyraźny sposób wyróżnia się od zabytkowej substancji. Mimo dyskusyjnej dobudowy, rewaloryzacja przyczyniła się do znacznej poprawy stanu technicznego obiektu: osuszono fundamenty, dokonano częściowej wymiany stropów, naprawiono tynki oraz w całości wymieniono więźbę dachową. Dzięki pracom konserwa-

torskim, elewacja zyskała nowe życie. Pałac pełni funkcję Klubu Polskiej Rady Biznesu. Znalazło się w nim miejsce na kawiarnię z kuchnią, sale bankietowe, gabinety oraz inne pomieszczenia biurowe. Ponadto, dokonano rewaloryzacji ogrodu pałacowego, podkreślającej jego charakter. Obecnie obiekt stanowi ważny element na mapie miasta, a adaptacja została wyróżniona nagrodą SARP-u [16]. Powyższy przykład dowodzi, iż szanując zabytek, można wprowadzić do niego współczesne funkcje, a nawet dobudować nowy budynek, skalą przewyższający zastany obiekt, ale zarazem nie zaburzający jego odbioru.

Rys. 4. Pałac Sobańskich w Warszawie. Autor zdj. P. Stankiewicz

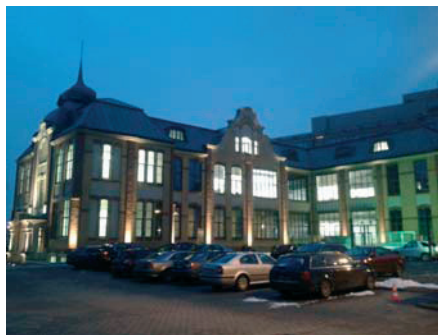
Bardzo ciekawym przykładem wprowadzenia nowych funkcji do obiektu zabytkowego jest projekt opracowany przez Pracownię Projektową Mariusz Wrzeszcz w budynku Starej Drukarni w Poznaniu. Jest to dwukondygnacyjna budowla z cegły klinkierowej z przełomu XIX i XX wieku. Bryłę obiektu odtworzono zgodnie z pierwowzorem, zaś wewnątrz zostało tak przeprojektowane, aby spełnić nową funkcję -Centrum Designu. Mimo dość radykalnej zmiany przeznaczenia industrialny charakter zabytku nadal jest odczuwalny. Poza funkcjami wystawienniczymi, biurowymi i gastronomicznymi w budynku zaplanowano park do prototypowania [17]. Autorzy projektu stosując nowoczesne technologie wykazali się zarazem ogromnym szacunkiem do substancji zabytkowej. Udowodnili, iż długa historia obiektu nie musi oznaczać jedynie trudności projektowych. Dzięki opisanemu powyżej projektowi budynek ma szansę stać się wizytówką Poznania, miejscem, jakich brakuje na mapie Polski.

Rys.5. Stara Drukarnia w Poznaniu. Autor zdj. M. Gołubiak

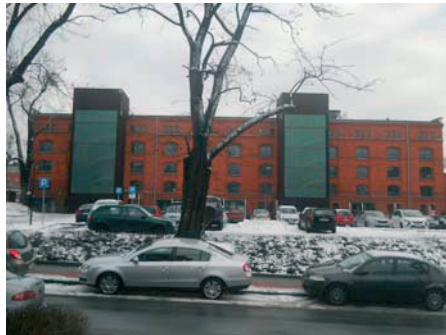
Odbiegającym od pozostałych pod względem funkcjonalnym, aczkolwiek równie interesującym przykładem adaptacji obiektu wpisanego do rejestru zabytków jest realizacja w Gliwicach, która polegała na zaaranżowaniu dawnego spichlerza na lofty mieszkalne. Budynek należy do zespołu budynków koszarowych dawnej Pruskiej Jednostki Wojskowej, który powstawał od 1895 roku, a pierwotnie funkcjonował jako magazyn zboża. Projekt przygotowany przez pracownię Medusagroup zakładał przekształcenie poprzemysłowych zabudowań na 30 loftów o różnych powierzchniach. Na parterze zaplanowano przestrzeń pod usługi, handel oraz funkcje biurowe w przestrzeniach typu *open space*, natomiast wnętrza pozostawiono w oryginalnym charakterze. Ponadto, dobudowano dwa

piony komunikacyjne o architekturze odróżniającej je od tkanki zabytkowej. Elewację poddano renowacji i konserwacji [18]. Należy zwrócić uwagę na fakt, iż projekt zakłada stworzenie zupełnie nowej przestrzeni mieszkalnej, docenianej na świecie, a dopiero co popularyzującej się w Polsce. Zabytkowy spichlerz znajduje się blisko centrum Gliwic, co dodatkowo podnosi wartość jego walorów użytkowych. Wprowadzenie do budynku nowych funkcji użytkowych poprzez renowację, w znaczący sposób podniosło walory estetyczne obiektu oraz po raz wtóry przywróciło go społeczeństwu. Szacunek architektów do substancji zabytkowej sprawił, że nie trudno jest odczytać pierwotną funkcję budowli, a Gliwice zyskały jednocześnie zupełnie nową przestrzeń.

Rys. 6. Spichlerz w Gliwicach. Autor zdj. M. Robek

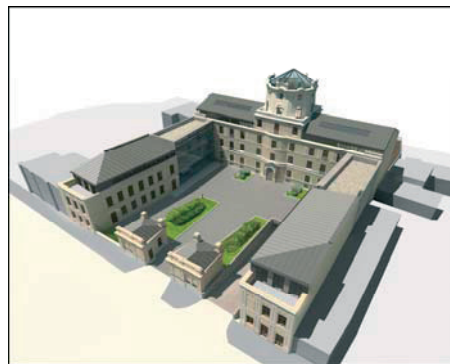
Rys. 7. Rewaloryzacja i modernizacja dawnego Pałacu Sobieskich ul. Bernardyńska 13 w Lublinie. Gotowe projekty budowlane (wraz z pozwoleniem na budowę) oraz wykonawcze zakończone w sierpniu 2009r., ze względu na przedłużające się wyjaśnienia prawne związane z istniejącym obiektem, złożono w archiwum uczelni oraz odłożono czas realizacji tej inwestycji [19]. (animacje komputerowe stanu docelowego - zespół Prof. ASP A. Gettera).
