Przekształcenia architektoniczne zabudowań zlokalizowanych na posesji przy ul. Rybnej 5 w Lublinie

Streszczenie: W pracy opisano możliwe fazy przekształceń budynków znajdujących się przy posesji Rybna 5 w Lublinie. Podstawą do analizy były badania architektoniczne zespołu budynków wykonane w 2011 roku oraz dokumentacja naukowo-historyczna. Badania miały na celu określenie stopnia zachowania substancji zabytkowej oraz określenie faz przekształceń kamienicy.

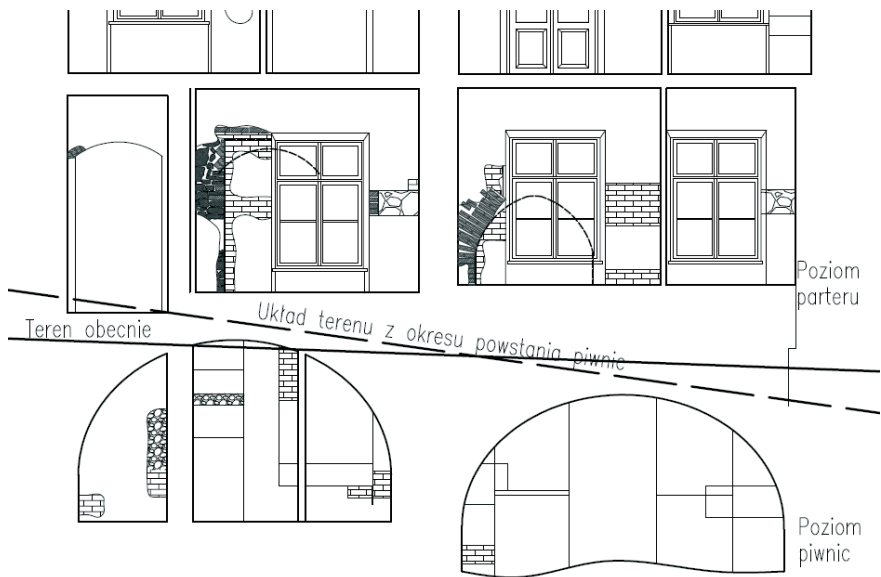
Rys. 1. Przekrój przez piwnice i parter

Fig. 1. Cross-section through cellars and ground-floor

Największa różnica wysokościowa pomiędzy obiema częściami kamienicy widoczna jest na poziomie piwnicy. Różnica poziomów zworników sklepień wynosi 85 cm. Różnica w poziomach okien na pierwszym piętrze wynosi już tylko 60 cm. Można przypuszczać, że kondygnacje te powstawały w różnych okresach budowlanych, a różnica ich wysokości wynikała ze zmieniającego się stopnia spadku ul. Rybnej.

Z samego układu wysokościowego piwnic (Rys. 1) oraz zachowanych otworów na elewacji frontowej wnioskować można, że zabudowa kamienicy składa się z dwóch niezależnych obiektów, które wzniesiono oddzielnie, kształtując ich wysokości zgodnie ze spadkiem ulicy Rybnej⁸.

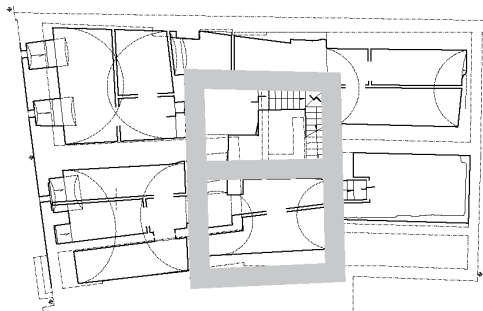
Rys. 2. Faza I – XV w.

Fig. 2. Stage 1 - 15th century.

W najstarszym, odczytanym w trakcie badań okresie, obecną posesję Rybna 5 tworzyła jedna działka budowlana, na której, przy południowej granicy, wzniesiono pierwsze zabudowania murowane (Rys. 2). Linia zabudowy była odsunięta od obecnej granicy zachodniej o jeden trakt. Wynikało to z pierwotnego ukształtowania terenu, czyli istnienia w miejscu obecnej ul. Rybnej dość głębokiego wąwozu, który z czasem ulegał wypłycaaniu i zasypywaniu. Zapewne budowniczości obawiali się zbyt bliskiego posadowienia budynku przy krawędzi pochyłości. Sądząc po układzie piwnic zachowanych do roku 1961, najstarsza zabudowa to dom mieszkalny wzniesiony w formie dwuizbowej. Znaczna grubość murów podziemia sugeruje, iż kondygnacje nadziemne były również murowane, a cały budynek mógł mieć charakter refugium. Budynek ten nie przetrwał zbyt długo w swojej pierwotnej formie, gdyż cała jego część nadziemna została rozebrana przed wzniesieniem późnośrednio-wiecznych zabudowań powstałych w 2 fazie. Pozostałości tej fazy zabudowy można odnaleźć jedynie na pierwszej kondygnacji piwnic. Wiadomym jest, że istniały piwnice niższych kondygnacji (drugiej i trzeciej), jednak po 1961 roku wszystkie

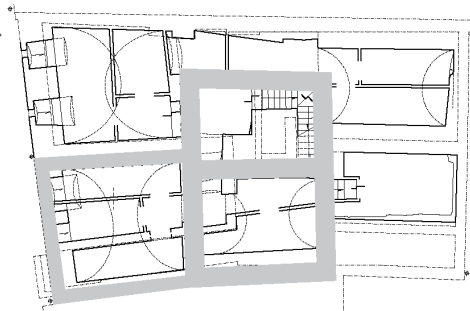
Rys. 3. Faza II – XVI w.

Fig. 3. Stage 2 - 16th century.

Fazę drugą należy łączyć z niwelacją terenu oraz wytyczeniem nowej linii zabudowy (obecnej) ul. Rybnej (Rys. 3). Okres ten można podzielić na dwa etapy, w których, na parceli podzielonej na dwie wąskie działki budowlane, wzniesiono dwie oddzielne kamienice dla dwu nowych właścicieli. Układ poziomów użytkowych kamienic¹¹ pozwala stwierdzić, iż pierwotny spadek ulicy w kierunku Placu Rybnego na odcinku badanych kamienic był znacznie większy niż obecnie. Kamienice te powstały w miejscu murowanego budynku, istniejącego uprzednio na środku nie podzielonej jeszcze nieruchomości. Nie jest wykluczone, że nowy podział własnościowy był jednym z powodów rozebrania istniejącego budynku, którego zaadaptowaną część podziemną w znacznym stopniu wykorzystano przy wzniesieniu nowych kamienic. Możliwym jest również, że w momencie podziału obiekt pierwotny był zrujnowany, lub całkowicie „zrównany z ziemią”. Budynki z tego okresu stanowiły najprawdopodobniej typowe kamienice gotyckie, o dwuizbowym rzucie założonym na planie zbliżonym do prostokąta. Przyjęto, iż głębokość traktów kamienicy „północnej” była mniejsza niż w kamienicy południowej. Wskazuje na to znalezienie na pierwszej kondygnacji piwnic odcinka ściany prostopadłej do ściany granicznej pomiędzy dwiema kamienicami, która prawdopodobnie pełniła rolę ściany fundamentowej wschodniej ściany kamienicy „północnej”. Fakt istnienia w tym miejscu ściany o takim przebiegu trudno jest wytłumaczyć w inny sposób. Zakłada się, iż w tym okresie kamienice nie miały sieni, a dostęp do podwórka odbywał się od strony „wnętrza blokowego”. Nie odczytano miejsca lokalizacji zejść z poziomu parteru do piwnic, ani sposobu komunikowania się z górnymi kondygnacjami kamienic. Można przypuszczać, że były to schody zewnętrzne lub wewnętrzne policzkowe, wprowadzone pomiędzy belki stropowe nad parterem. Prawdopodobnie jako pierwsza powstała kamienica od strony ul. Rybnej 7.

Zakłada się, iż w okresie tym dokonana została przebudowa¹² obu kamienic, polegająca na wprowadzeniu sieni przejściowych na podwórka oraz zastąpieniu belkowych stropów nad parterami przez kamienne sklepienia (Rys. 3). Zasadniczy układ przestrzenny kamienic pozostał niezmienny. Na rysunku parteru, pochodzącym z inwentaryzacji budowlanej z roku 1958 widać, iż zachowało się pochodzące z tego okresu okno doświetlające tylną izbę kamienicy „południowej”.

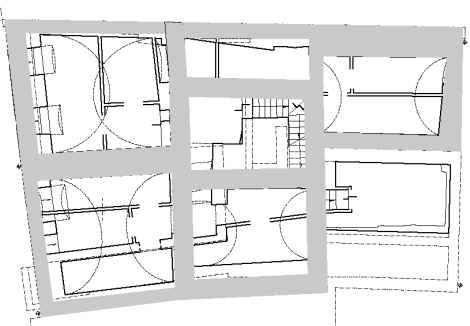
Rys. 5. Faza IV – XVIII w.

Fig. 5. Stage 4 - 18th century.

Jeszcze w połowie XVI wieku kamienice funkcjonowały niezależnie od siebie. Świadczą o tym zapisy źródłowe z lat 1550 i 1564. Kolejna znaczna rozbudowa (Rys. 5) musiała mieć miejsce po skupieniu praw własności przez jednego właściciela, co miało miejsce na początku XVII wieku (Popiołkowsky). To prawdopodobnie wtedy kamienica „północna” została rozbudowana o kolejny, dość głęboki trakt mieszczący dużą izbę tylną oraz, prawdopodobnie, wydzieloną, wewnętrzną klatkę

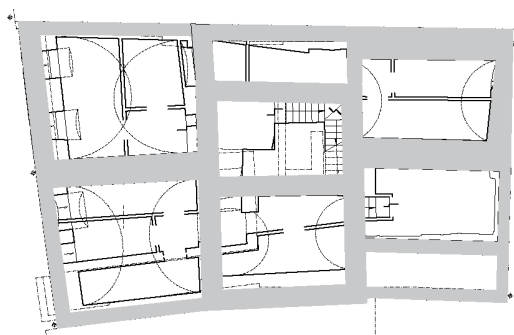
Rys. 6. Faza V – XIX w.
Fig. 6. Stage 5 - 19th century.

Kolejną okazją do wprowadzenia zmian w układzie przestrzennym zabudowy na działce Rybna 5 była gruntowna przebudowa kamienicy związana z całkowitą przebudową ulicy Rybnej, jaka miała miejsce na początku XIX wieku (Rys. 6). Po roku 1815 ostatecznie ustalono poziom ulicy. Na pustych działkach uzupełniono brakującą zabudowę, a elewacje stojących przy ulicy kamienic wyremontowano, wzmocniono skarpami i nadano im nowy, klasycyzujący wygląd. Następstwem takich działań bardzo często były zmiany poziomów użytkowych kamienic i radykalne przebudowy elewacji związane ze zmianą poziomów wszystkich otworów okiennych i drzwiowych. Również kamienica przy Rybnej 5 doświadczyła takiego remontu i radykalnej przebudowy, w trakcie której nadano jej charakter kamienicy czynszowej, przebudowując układ przestrzenny części północnej. Klatka schodowa została przeniesiona do części południowej, w której dostawiony został, mieszczący schody, trzeci trakt. Przy okazji wydzielania nowych lokali mieszkalnych zostały wybite przejścia łączące obydwie historyczne części kamienicy. W trakcie remontu wzmocnione i przebudowane zostały ściany piwnic i wykonane zostało nowe zejście. Do czasu drugiej wojny światowej w kamienicy realizowano liczne prace remontowe i ograniczone przebudowy adaptacyjne, dostosowujące ją do potrzeb aktualnych użytkowników.

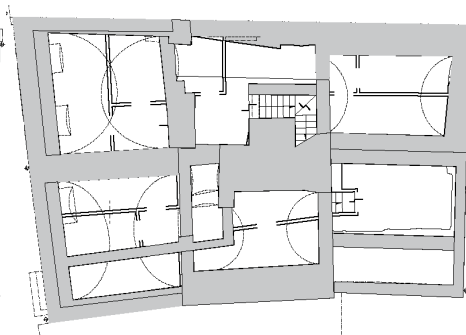
Rys. 7. Faza VI – XX w.
Fig. 7. Stage 6 - 20th century.

Lata 1961 – 62 to okres najbardziej destruktywny z punktu widzenia zachowania zabytkowej substancji budynku (Rys. 7). W trakcie wykonanego wówczas „remontu kapitalnego” pozostawiono niewielką część ścian zewnętrznych, a wszystkie pozostałe wyburzono. Wnętrze kamienicy otrzymało nowy układ przestrzenny, całkowicie nie odpowiadający układowi wcześniejszemu. W okresie tym zburzono sklepienia na poziomie parteru i piętra, wymieniono dach, podbito część fundamentów i wstawiono centralną, betonową klatkę schodową z nadświetlem. Mimo tak znacznej ingerencji w zachowaną strukturę murową, remont nie został wykonany prawidłowo. Pęknięcia w miejscach połączenia budynków oraz ścian nowych i starych sugerują, że prace były wykonane w sposób nieprawidłowy, a nawet naganny.
