Przekształcenia architektoniczne zabudowań zlokalizowanych na posesji przy ul. Archidiakońskiej 1

Streszczenie: W pracy opisano możliwe fazy przekształceń budynków znajdujących się przy posesji Archidiakońska 1. Podstawą do analizy były badania architektoniczne zespołu budynków wykonane w 2011 roku. Badania miały na celu określenie stopnia zachowania zabytkowej substancji kamienicy oraz określenie jej faz przekształceń.

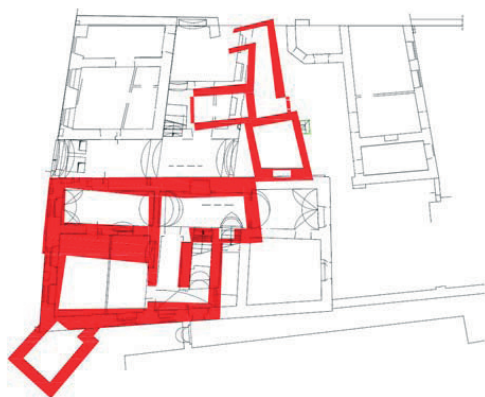
Rys. 4. Rzut II kondygnacji piwnic na rzucie parteru.

Fig. 4. Plan of the 2nd level of cellars on the plan of the ground floor.

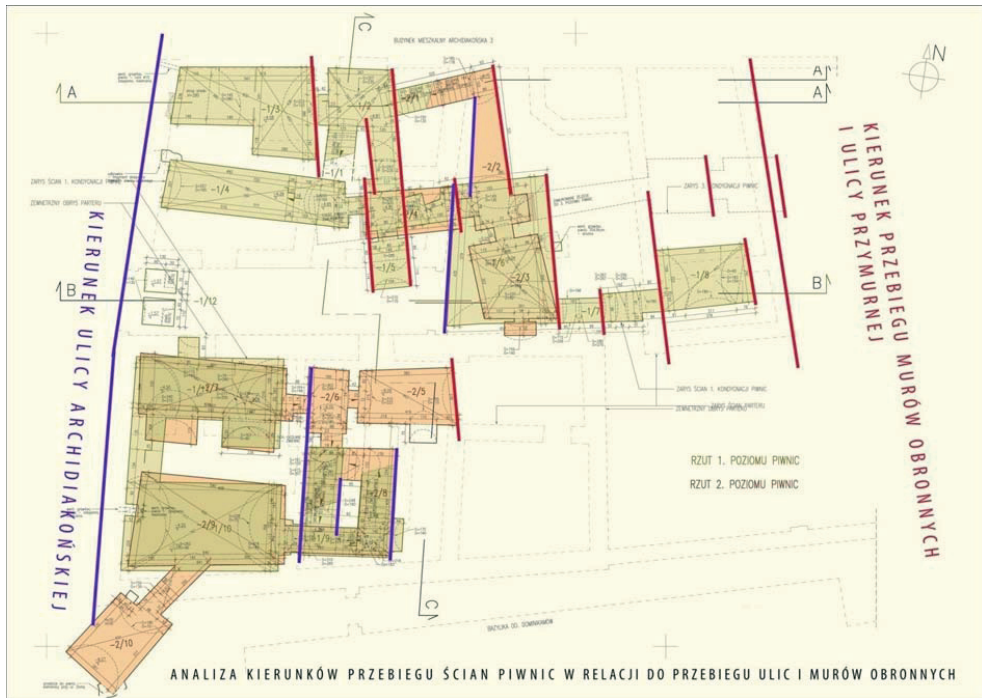
Rys. 6. Oznaczenie kierunkowości ścian I i II poziomu piwnic.
 Fig. 6. Sign of the directions of walls of the 1st and the 2nd levels of cellars.

Uzyskanie równoległości ścian piwnic (na dwóch kondygnacjach) było możliwe tylko wtedy, gdy pozostawały one w relacji ze wznoszoną jednocześnie a posadawianą na nich zabudową nadziemną, która ten kierunek wyznaczała. Równoległości

takiej nie dałoby się zapewnić w przypadku wykonywania piwnic drążonych, niezależnych od obrysu ścian fundamentowych budynków. Konieczne było wykonywanie piwnic „od góry”. Kierunek ścian podziemi wyznaczała zatem zabudowa nadziemna. Określenie przyczyny takiego ukierunkowania zabudowy tylnej było możliwe dopiero po wyznaczeniu dokładnego przebiegu murów miejskich¹. Wiemy, że w bezpośredniej okolicy kamienicy w murze znajdowały się furty lub przejścia. Wewnątrz murów (przy murze) biegła uliczka „przymurna”, która z kolei wyznaczała kierunek zabudowy, adekwatny do powtarzającej się równoległości ścian I i II poziomu piwnic zarówno kamienic jak i oficyny.

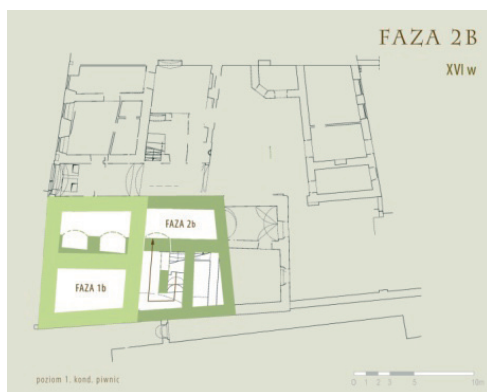
Rys. 9. XVI w.
Fig. 9. 16th century.

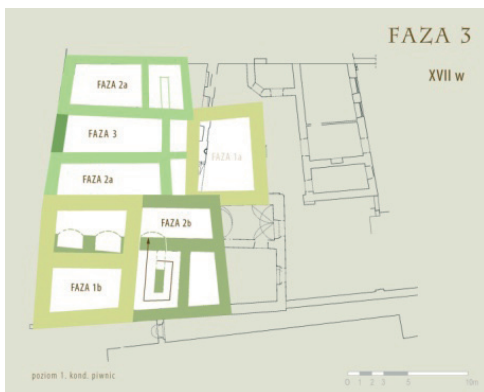
Rys. 10. XVII w.
Fig. 10. 17th century.

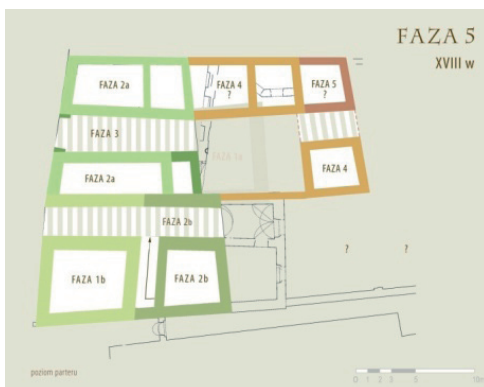
Rys. 12. XVIII w.
Fig. 12. 18th century.

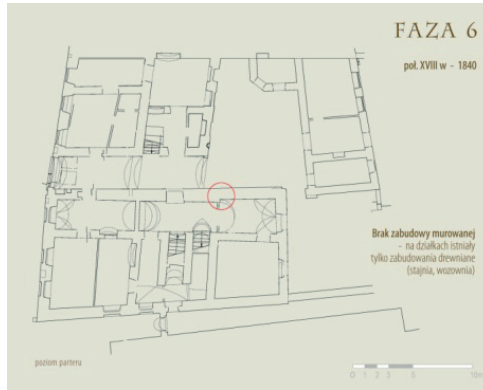
Rys. 13. XVIII/XIX w. (plac pusty).
Fig. 13. 18th/19th century (empty square).

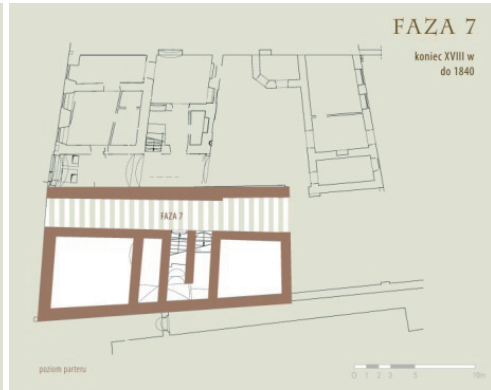
Rys. 14. ~ 1840 r.
Fig. 14. About 1840.
