XVIII wieczny fresk na łuku tęczowym byłego kościoła reformatów pod wezwaniem św. Kazimierza przy ul. Bernardyńskiej 15 w Lublinie

Streszczenie: Praca przedstawia zapomniane od kilkuset lat malowidło sakralne znajdujące się na łuku tęczowym byłego kościoła św. Kazimierza klasztoru oo. Reformatów. Malowidło to wykonane w technice fresku zachowało się pod kilkoma warstwami malatury (zarówno współczesnej jak i XIX wiecznej). Zachowało się zapewne dzięki „niewygodnej” lokalizacji do adaptacji na cele przemysłowe. Pomieszczenie było wykorzystywane jako magazyn, świetlica, czy obecnie jako składzik mieszkańców i suszarnia. Obecne funkcja pomieszczenia jest całkowicie nieadekwatna do dzieła znajdującego się na ścianie.

18th century fresco on the rainbow arch of the former St. Kazimierz's church at Bernardyńska 15 street in Lublin

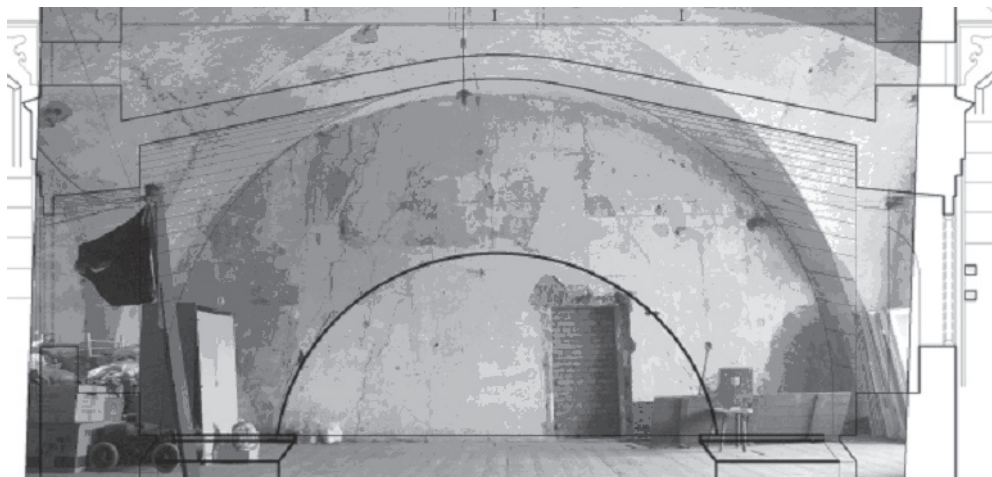
Ryc. 3. Próba odtworzenia zarysu łuku tęczowego (przekrój nałożony na zdjęcie).
Fig. 3. Attempt of reproduction of outline of rood arch (put on the picture).

Główne zmiany mające miejsce przy łuku tęczowym polegały na przebudowie filarów oraz wypełnieniu ścianą części podłucza, aż do poziomu posadzki kościoła. Część ta zachowała się zapewne dlatego, iż główny impet prac budowlanych skupił się na poziomie podziemia, przyziemia do poziomu okien wewnątrz kościoła. Jako, że łuk znajdował się na znacznej wysokości a strop poniżej poziomu pomieszczenia nie nosi cech przystosowania do funkcji przemysłowych wnosić można, iż polichromia ta zachowała się ze względu na swe umiejscowienie oraz nie przystosowanie pomieszczenia do funkcji produkcyjnych.

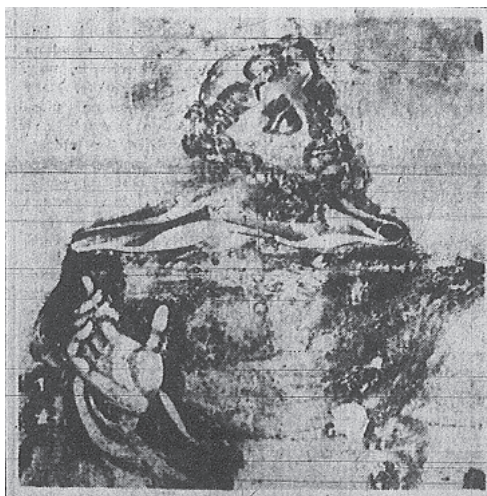
Ryc. 4. Postać św. Dominika – 1971 r.
Fig. 4. Saint Dominc – 1971.

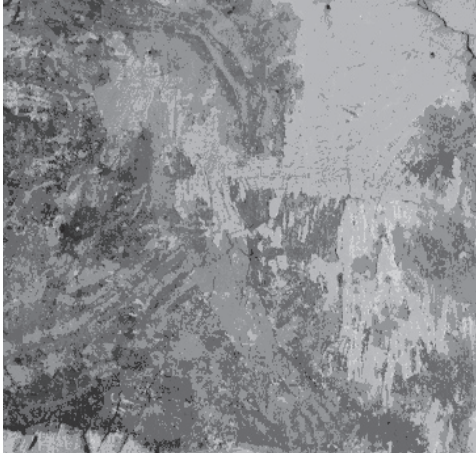
Polichromia przedstawia sceny z życia (prawdopodobnie) biblijnego. W centralnej części znajdowała się postać Jezusa (widoczna rana na stopie) w szkarłatnej szacie. W lewej części widoczne są postacie dwóch świętych z aureolami. Najbardziej nietypowy jest fragment przedstawiający psa z pochodnią w pysku. Pies znajduje się w niedalekiej odległości od postaci świętego, co może wskazywać na postać św. Dominika (założyciela klasztoru dominikańskiego). Nie jest zrozumiałe, dlaczego w kościele pod wezwaniem św. Kazimierza w klasztorze oo. Reformatorów został wyróżniony elementy charakterystyczne dla zakonu Dominikanów (wyjaśnienie to może się ukazać po całkowitej ekspozycji malowidła).

Ryc. 6. Stopa Jezusa pochodząca z centralnego fragmentu łuku tęczowego.

Fig. 6. Jesus's foot in the central fragment of rood arch.
