Błędy wykonawcze podczas realizacji konstrukcji stalowych

Małgorzata Litwin, Marcin Górecki

Assembly mistakes of steel structures

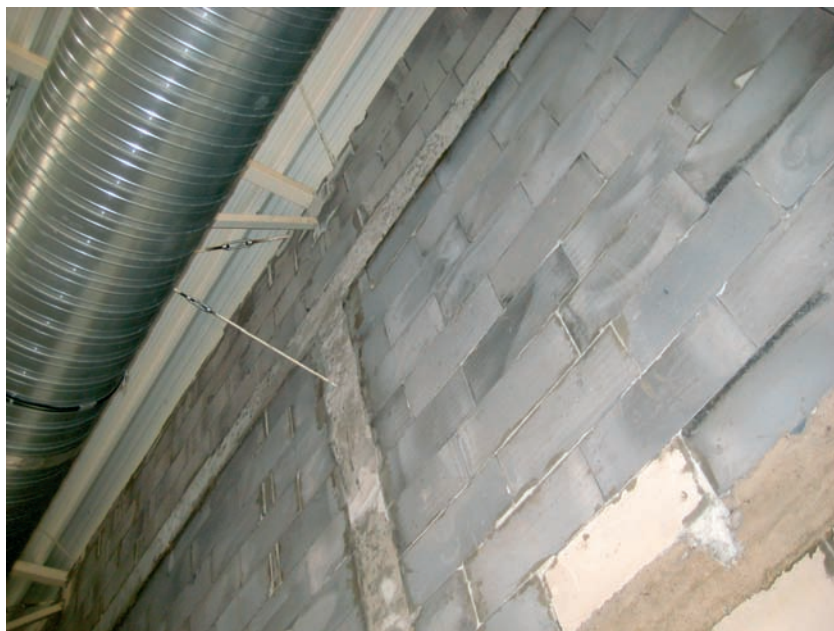
Częstym błędem występującym na etapie realizacji konstrukcji jest również niewykonanie stężeń przewidzianych w projekcie konstrukcyjnym. Niejednokrotnie zdarza się również, iż wykonane stężenia nie są odpowiednio naciągnięte (Fot. 5) lub zostają zabetonowane podczas robót budowlanych (Fot. 6, Fot. 7), co sprawia, że nie spełniają one swojej funkcji.

Fot. 6. Widok zabetonowanego stężenia od strony płatwi.
Photo 6. View of blocked bracing from the roof beam's side.

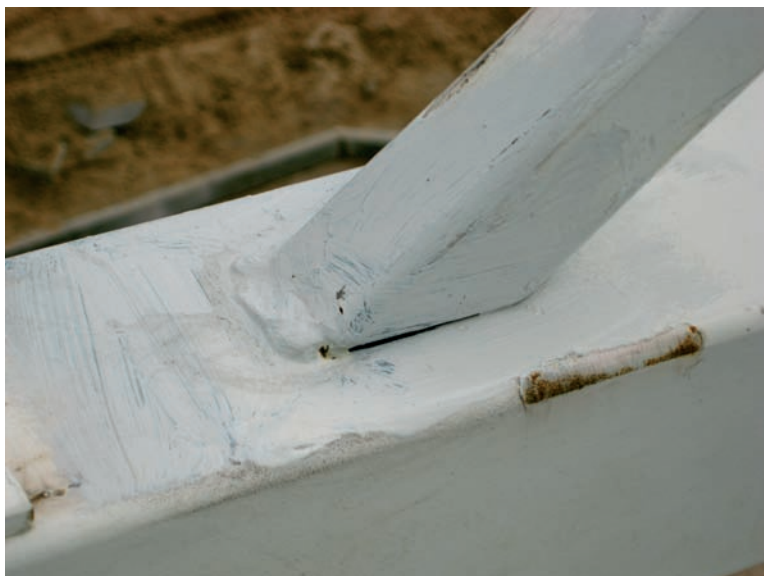
Na kolejnej fotografii (Fot. 8) zaprezentowano błąd wykonawczy, który w przyszłości mógłby być skutkiem zniszczenia połączenia krzyżulca z pasem dolnym płatwi. Niewykonanie spoiny na pełnym obwodzie rury prostokątnej może być również punktem rozwoju korozji.

Fot. 8. Niepełna spoina łącząca krzyżulec z pasem kratownicy.
Photo 8. The incorrect weld between cross brace and a beam's flange.

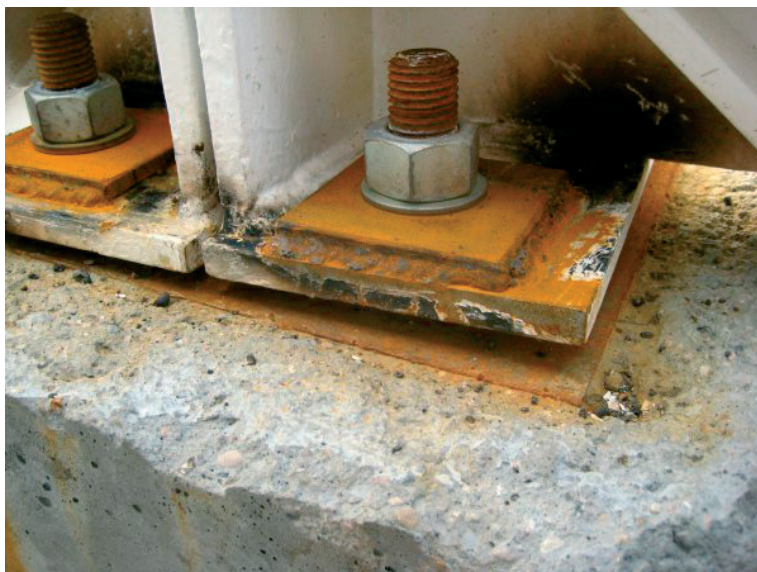
Każda dodatkowa przeróbka związana wykonywaniem połączeń spawanych, bardzo niekorzystnie wpływa na zastosowane już zabezpieczenia antykorozyjne. Przed przystąpieniem do prac należy mechanicznie usunąć powłoki malarskie w obrębie wykonywanego połączenia. Podczas spawania następują lokalne uszkodzenia powłok. Po wykonaniu takiego połączenia należy powtórnie mechanicznie oczyścić pozostałości i nałożyć powłoki. Jednak bardzo często miejsca poddane przeróbkom nie są później odpowiednio zabezpieczane, co ilustruje Fot. 11.

Fot. 11. Brak zabezpieczenia antykorozyjnego po wykonaniu spoiny montażowej.
Photo 11. Field weld without anticorrosion protection.
