Plebania przy kolegiacie w Klimontowie jako przykład adaptacji zabytku z zachowaniem typu wiejskiej rezydencji szlacheckiej

The presbytery near collegiate church in Klimontów as an example of adaptation of relic with preservation of country noble residence type

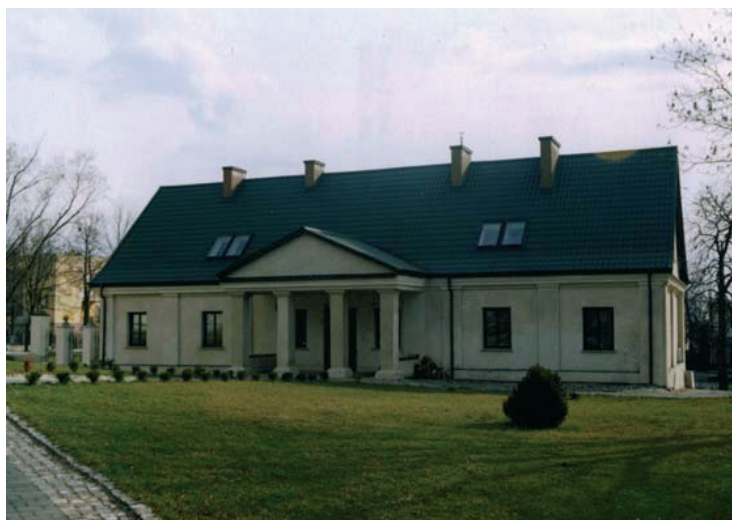
Elewacja frontowa (Fot.2) siedmioosiowa z osiowo położonym wejściem i symetrycznie rozmieszczonymi otworami okiennymi, część środkowa podkreślona gankiem i ryzalitem części boczne podzielone na przęsła przez pilastry.

Fot. 2. Elewacja frontowa – 2008 rok.

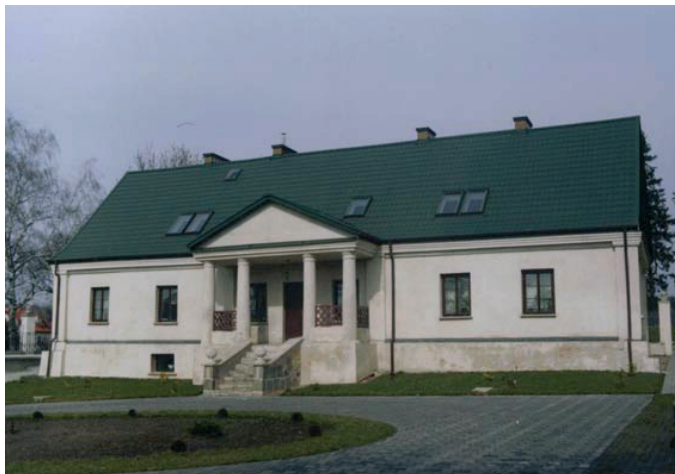
Elewacja ogrodowa (Fot. 3) jest podzielona analogicznie na siedem osi bez ryzalitu z pilastrami na narożach. Ganek wsparty na dwóch kolumnach poprzedzony schodami.

Fot. 3. Elewacja ogrodowa – 2008 rok.
