Wpływ stanu zachowania materiału konstrukcyjnego na nośność zabytkowych drewnianych słupów, w żuławskich domach podcieniowych, z XVIII i XIX wieku

Streszczenie: Powstało wiele opracowań dotyczących zagadnień architektonicznych domów podcieniowych na Żuławach, ale brak na ten temat publikacji dotyczących problematyki techniczno-konserwatorskiej. Niniejszy artykuł jest fragmentem badań prowadzonych obecnie przez autora. Jest pierwszą próbą wykonania analizy statyczno-wytrzymałościowej wybranych, zabytkowych drewnianych podcieni z obszaru Delt Wisły, wraz z opisem stanu zachowania. W tekście zawarto główne cechy wytrzymałościowe drewna, zasady obliczania nośności słupów wg PN EN 1995-1-1 oraz PN-53/B-03150. Obliczono przybliżony ciężar przenoszony przez zabytkowe podcienia. W pracy ujęto opis występowania formy i zakresu terytorialnego budownictwa podcieniowego w Polsce. Wyjaśniono cel stosowania tego rozwiązania w budynkach. Przedstawiono rodzaje konstrukcji słupów oraz typologię i historyczny rozwój domu podcieniowego na Żuławach Wiślanych, z jego głównymi cechami charakterystycznymi.

The impact of maintenance on wood column capacity of the XVIIIth to XIXth century of arcaded hous

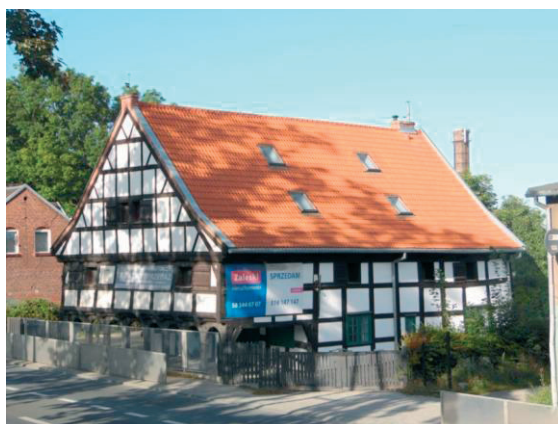
Fot. 1. Dom podcieniowy w Gdańsku Lipcach, typ I. (fot. Autor)

Obiekty na planie prostokąta, z sienią bez bogatego wystroju. Piętro ulokowane na całym rzucie domu. Liczba słupów podcienia do dziewięciu. Domy tego typu zachowały się w Gdańsku-Lipcach (fot. nr 1), Kleciu i Rozgarcie.

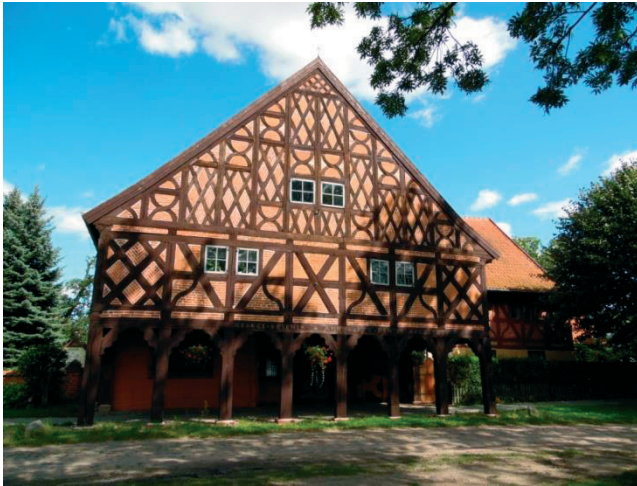
Fot. 2. Dom podcieniowy w Trutnowy, typ II. (fot. Autor)

II) Dom z podcieniem szczytowym, z dobudowanym skrzydłem bocznym. Rozwój nastąpił w XVII wieku. Domy posiadały dwukondygnacyjną sień, z której dostępna była większość pomieszczeń. W dobudowanym skrzydle znajdowały się pomieszczenia mieszkalne, czarna kuchnia, izba reprezentacyjna. Piętro usytuowano nad całą powierzchnią budynku, duża liczba słupów w podcieniu (ryc. nr 3). Zachowanymi przykładami są między innymi domy w Trutnowach (fot. nr 2) i Miłocinie.

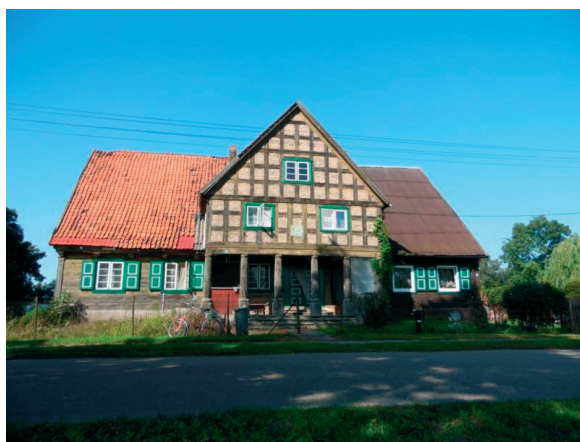
Fot. 3. Dom podcieniowy w Gniazdowie, typ III. (fot. Autor)

W połowie XIX wieku dochodzi do spłylenia głębokości ryzalitu, przestaje on pełnić funkcję gospodarczą, jest już tylko historycznym elementem ozdobnym, pełniącym rolę werandy [7] (fot nr 3).

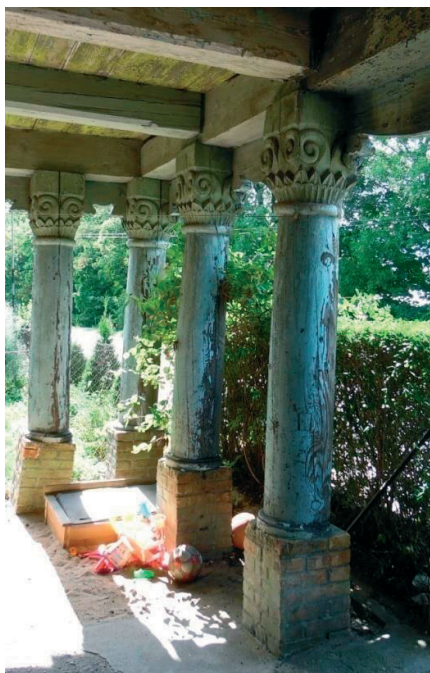
Fot. 4. Dom podcieniowy w Bystrzu. (fot. Autor)

1. Bystrze nr 5/7 – dom podcieniowy z 1819 roku, typ III⁵, słupy bogato rzeźbione, nie stwierdzono zawilgoceń, drewno w niewielkim stopniu zniszczone przez szkodniki, widoczne pojedyncze pęknięcia, słupy o przekroju kołowym, promień równy 17,5 cm, wysokość 215 cm, słupy usytuowane na murowanym cokole, ryzalit w złym stanie, budynek zamieszkały (fot. nr 4).

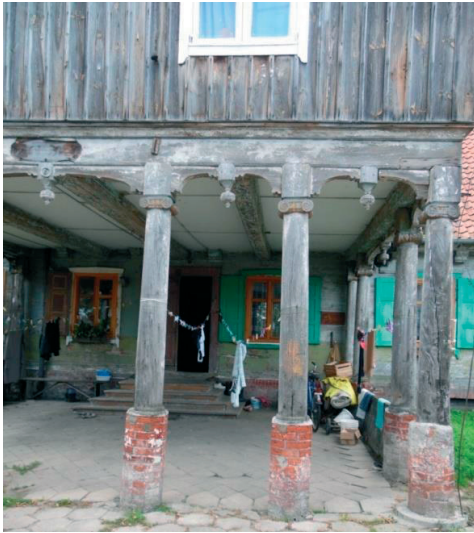
Fot. 5. Dom podcieniowy w Kępiewie. (fot. Autor)

2. Kępniowo nr 36 – dom podcieniowy z 1810, typ III, słupy zwieńczone formami antycznymi, nie posiadają śladów korozji biologicznej, drewno nie jest zniszczone przez szkodniki, widoczne drobne pęknięcia, słupy z odpryskami po malowaniu, przekrój kołowy o promieniu 14,5 cm, wysokość słupa drewnianego 250 cm podcień osadzony na murowanym kołowym cokole. Budynek zamieszkały przez kilka rodzin, obecnie żaden z właścicieli nie poczuwa się do odpowiedzialności za obiekt i przeprowadzenie najmniejszych napraw⁶ (fot. nr 5).

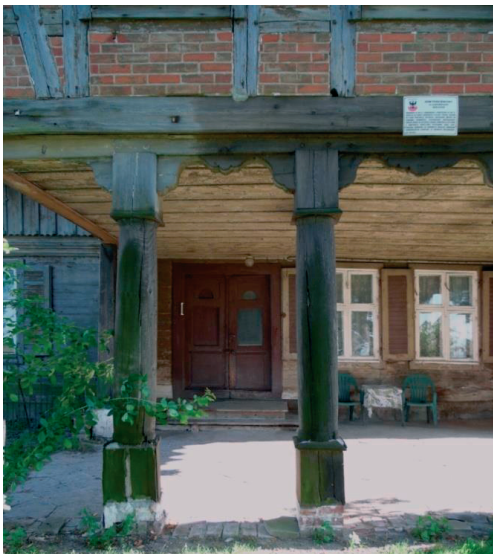
Fot. 6. Dom podcieniowy w Lasowicach Wielkich. (fot. Autor)

3. Lasowice Wielkie nr 12 – dom podcieniowy z 1837 roku, typ III, z dobudowanym ryzalitem w roku 1881. Słupy drewniane o wysokości 230 cm, przekrój kołowy o promieniu 17 cm, proste bez ozdób, widoczne pęknięcia, słupy mają niewielki zielony nalot, osadzone na murowanych cokołach zakryte drewnianymi deskami, budynek niezamieszkały⁷ (fot. nr 6).

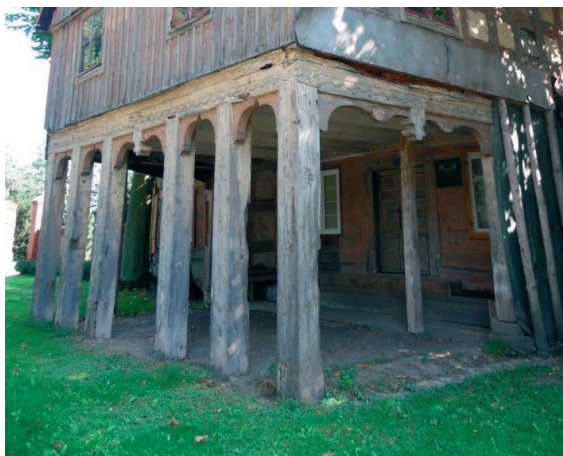
Fot. 7. Dom podcieniowy w Nowej Cerkwi. (fot. Autor)

4. Nowa Cerkiew nr 15/16 – dom podcieniowy z 1820 roku, typ III. Słupy drewniane o przekroju prostokątnym 28x32,5 cm, wysokość 285 cm, proste bez zdobień, liczne drobne uszkodzenia mechaniczne, posadawione na kamieniach, u dołu podcieni widoczne ubytki spowodowane korozją biologiczną, nie stwierdzono zniszczeń wywołanych przez owady. Dom zamieszkały, podcień nieużytkowany, grozi zawaleniem. (fot. nr 7).

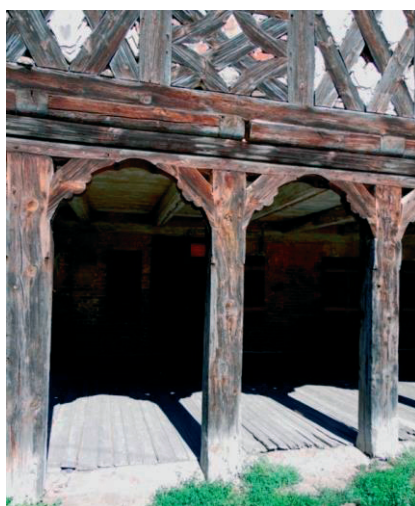
Fot. 8. Dom podcieniowy w Kleciu. (fot. Autor)

5. Klecie nr 4 – dom podcieniowy z ok. 1750 roku, typ I. Słupy drewniane o wysokości 250 cm, przekrój o wymiarach 28x30 cm, bez zdobień, kolumny posadawione na pojedynczych kamiennych głazach, liczne uszkodzenia, pęknięcia, widoczne ślady zniszczeń przez szkodniki, podstawy z ubytkami. Ogólny stan obiektu dostateczny, zamieszkały, w części frontowej od strony podcienia znajduje się wiejska świetlica (fot. nr 8). Brak informacji odnośnie wymiany wszystkich słupów w latach powojennych [18], [19], [20], [21], [22].

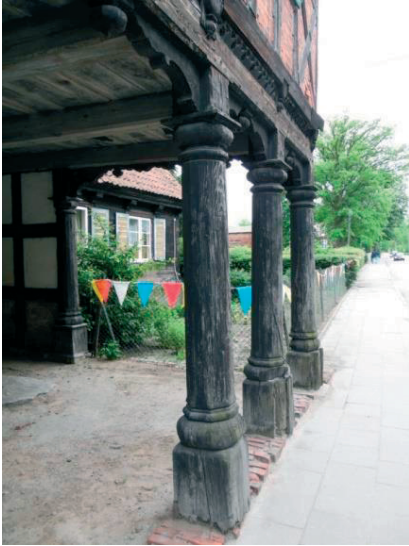
Fot. 9. Dom podcieniowy w Żuławkach. (fot. Autor)

6. Żuławki nr 32/33 – dom podcieniowy z 1797, typ III. Słupy drewniane dekorowane, posadowione na murowanym fundamencie, o wysokości 260 cm i promieniu w najmniejszym przekroju równym 14 cm. Widoczne ubytki w podstawie kolumny, pęknięcia. Obiekt znajduje się blisko jezdni co niekorzystnie wpływa na jego stan techniczny (fot. nr 9). Brak informacji odnośnie wymiany słupów w latach powojennych [23], [24],[25].

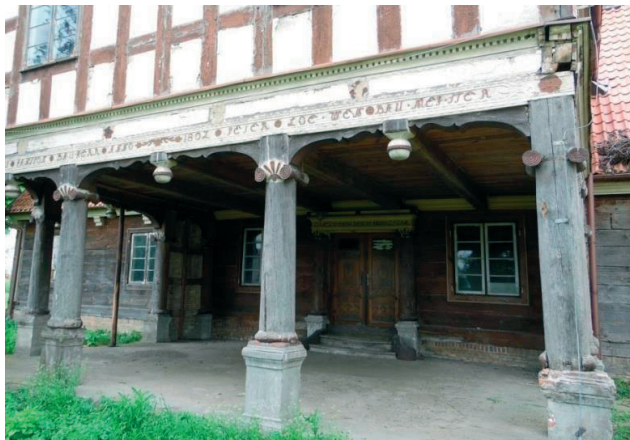
Fot. 10. Dom podcieniowy w Orłowie. (fot. Autor)

7. Orłowo w PGR I – dom podcieniowy z 1802 roku, typ III, wybudowany przez Piotra Loewena, słupy dekorowane, wysokość 200 cm, przekrój kołowy o promieniu 17,5 cm, słup posadowiony na ceglany otynkowanym cokole, widoczne pęknięcia, brak korozji biologicznej, obiekt niezamieszkały (fot. nr 10). Brak informacji odnośnie wymiany słupów w latach powojennych [26], [27].
