System odwodnienia dróg a prawna ochrona herpetofauny

Małgorzata Półtorak

*Generalna Dyrekcja Dróg Krajowych i Autostrad Oddział w Katowicach,
e-mail: mpoltorak@gddkia.gov.pl*

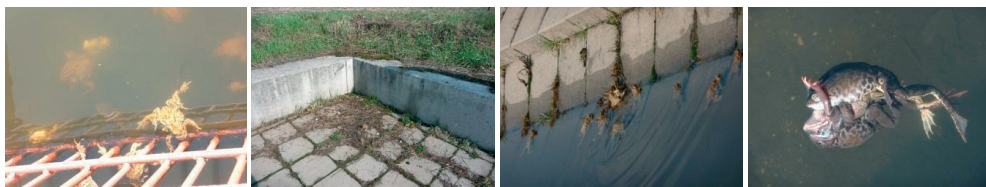
Fot. 1-4. Płazy w zbiornikach przy S1 odc. Lotnisko-Podwarpie

W kwietniu 2012 r. dokonano wizji terenowej w celu weryfikacji obecności płazów w zbiornikach retencyjnych oraz separatorach. Okazało się, że z uwagi na brak naturalnych zbiorników wodnych w sąsiedztwie drogi płazy wykorzystują system odwodnienia. Zostały one stwierdzone we wszystkich zbiornikach, przy czym największe ilości występowały w zbiornikach retencyjno-oczyszczających.

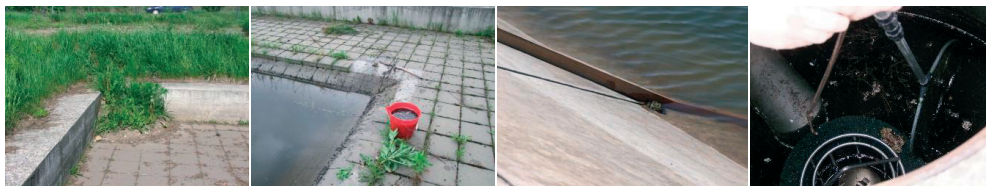
Fot. 5-8. Elementy uciezkowe ze zbiorników, Zdj. 8 Ewakuacja płazów z separatora

W związku z koniecznością czynnej ochrony płazów jeszcze w kwietniu 2012 r. w celu ułatwienia płazom swobodnego wyjścia ze zbiorników retencyjno-oczyszczających w narożnikach terasów zbiorników, w połowie odległości dłuższych krawędzi zbiorników oraz w rejonie wylotów usypano ziemne stożki. Natomiast na skośnych ścianach zbiorników oczyszczających zamontowano deski. Jednocześnie przystąpiono do systematycznych kontroli w zakresie występowania płazów w systemie odwodnienia drogi (separatory oraz zbiorniki) oraz ewentualnego wylapywania płazów.

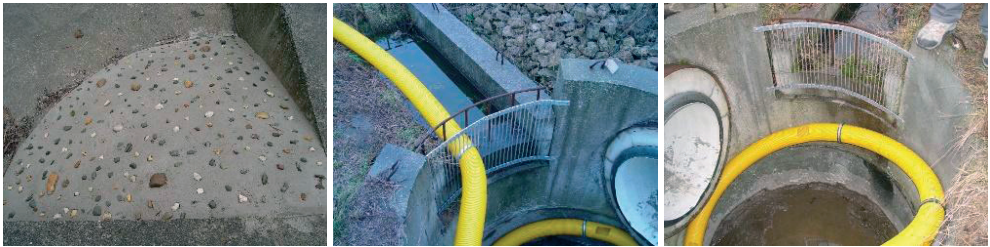
Fot. 9-11. Docelowe elementy uciezkowe ze zbiorników i studni wpadowych oraz przegęszczenie kraty wlotowej

W 2014 r. na dziewięciu zbiornikach wykonano elementy uciezkowe – rampy i stożki przy wykorzystaniu kruszywa naturalnego o frakcji od 5 mm do 60 mm. Dla lepszego związania kruszywo zalane zostało betonem klasy B10. Powierzchnię ramp i stożków, przed związaniem obsypano kruszywem naturalnym. Następnie całą powierzchnię ramp i stożków pokryto powłoką hydroizolacyjną. Jednocześnie szesnaście studni wpadowych wyposażono w spiralne rury drenażowe obciążone przy dnie tak, aby możliwe było ich wyjęcie w przypadku konieczności czyszczenia studni. Rury drenażowe zostały otwarte co około 150 cm na długości 20 cm, umożliwiając zwierzętom wyjście przy różnych poziomach stanu wody w studni. Obok elementów uciezkowych ze studni, jako rozwiązanie kompromisowe pomiędzy wymaganiami ochrony płazów (im mniejsza średnica oczek, tym lepsze zatrzymywanie zwierząt) a wymaganiami hydrologicznymi (im mniejsze oczka, tym większe prawdopodobieństwo blokowania przepływu) na wlotach studni zastosowano kraty o odstępach między prętami co 2 cm.

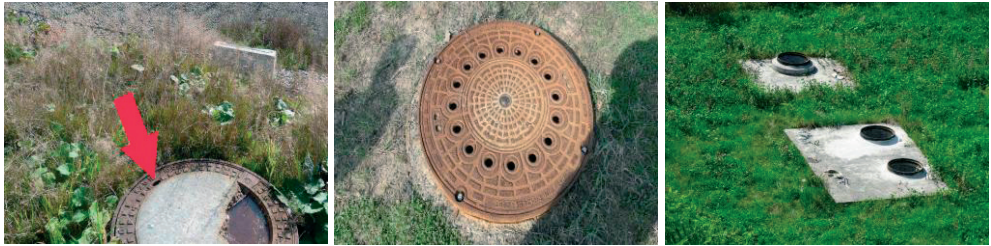
Fot. 12-14. Miejsca przenikania płazów

Przenikanie młodocianych osobników płazów do zamkniętych separatorów najprawdopodobniej może wynikać z faktu, iż płazy wpadają do studni przez otwory technologiczne służące do otwierania włazu studzienek. Dotyczy to przede wszystkim separatorów, znajdujących się blisko zbiorników retencyjnych i które nie są wyгородzone płotkiem herpetologicznym. Liczba otworów w pojedynczym włazie wynosi zwykle 2. Same włazy rzadko wyniesione są ponad teren i wielu przypadkach pokrywy włazu usytuowane są bezpośrednio na powierzchni terenu lub znajdują się poniżej poziomu terenu w niewielkim

zagłębieniu. W takiej sytuacji płazy bez większej trudności mogą wchodzić na włazy. Szczeliny i otwory w pokrywach studzienek mogą więc być istotną przyczyną przypadkowego przedostawania się płazów do systemu kanalizacji.

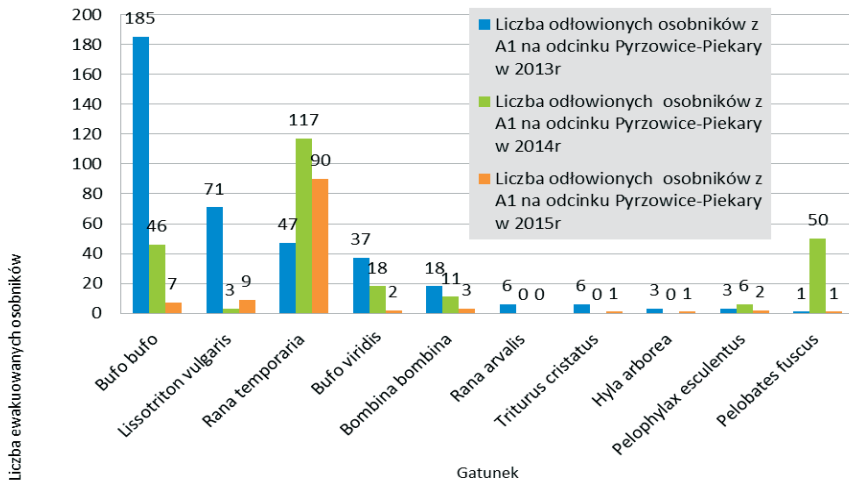
Wykres 1. Liczba odłowionych żywych płazów z pułapek antropogenicznych w sezonach 2013-2015 na odcinku autostrady A1 Pyrzowice-Piekary Śląskie [1]

Pomimo zastosowanych zabezpieczeń w tym szczelnych pokrywach na studzienkach i wygrodzeń herpetologicznych do separatorów na analizowanym odcinku A1 przenikały płazy. Ma to związek z liczną populacją płazów w tym regionie oraz uszkodzeniami wygrodzeń, kradzieżami włazów, ich otwieraniem lub dewastacjami. Kontrola separatorów w 2015r. wykazała przedostawanie się do środka niewielkiej liczby płazów w stosunku do roku 2013.

Liczba odłowionych płazów w roku 2015 w stosunku do lat 2013-2014 na odcinku Pyrzowice-Piekary tzn. po zastosowaniu dodatkowych odcinków wygradzenia oraz zabezpieczenia pułapek antropogenicznych, wyraźnie wskazuje, że podjęte działania mają istotne znaczenie dla zminimalizowania przenikania płazów do systemu odwodnienia.

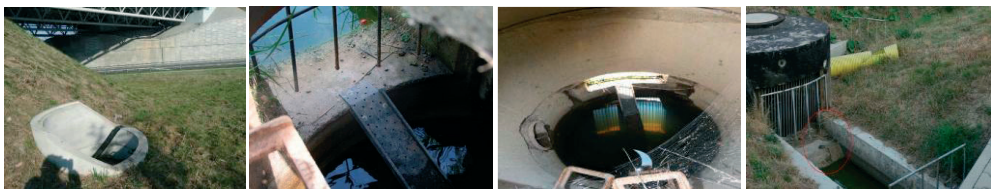
Fot. 15-18. Pochylnia w studni wpadowej oraz spiralny element ucieczkowy i przegęszczenie prętów na studni wpadowej

W wyniku prowadzonych monitoringów na odcinku Pyrzowice – Piekary Śląskie w 2014 r. zaprojektowano oraz wykonano dodatkowe działania, związane z zabezpieczeniem pułapek antropogenicznych. W ramach zadania zabezpieczono m.in. studnie i osadniki mogące stanowić pułapki antropogeniczne dla drobnej fauny wyposażając je w elementy, dzięki którym zwierzęta nie tylko nie powinny dostawać się do systemu odwodnienia (kraty, ogrodzenia itp.), a gdy się tam już dostaną, to za pomocą niwelacji progów i instalacji pochylni będą mogły samodzielnie wyjść. W głębokich studniach, w których wlot do osadników usytuowany jest na poziomie większym od 50 cm od dna studni, zastosowano pochylnie perforowane z tworzywa HD-PE. Natomiast w studniach płytkich, w których wlot do osadników jest na poziomie mniejszym od 50 cm od dna studni, zastosowano pochylnie betonowe.
