# **Ekologiczne, estetyczne i ekonomiczne aspekty konstrukcji gruntowo-powłokowych na przykładzie przebudowy mostu drogowego w Żórawinie**

**Streszczenie:** W artykule przedstawiono zagadnienia związane z przebudową mostu drogowego w miejscowości Żórawina. Istniejący obiekt został wymieniony na nowy, o konstrukcji gruntowo-powłokowej. Przyjęte rozwiązania, spełniając wytyczne ochrony konserwatorskiej, pozwoliły na wykonanie estetycznej i zarazem efektywnej ekonomicznie konstrukcji mostowej. Bardzo ważnym czynnikiem, decydującym o końcowych rozwiązaniach konstrukcyjnych, był także czas niezbędny do realizacji inwestycji.

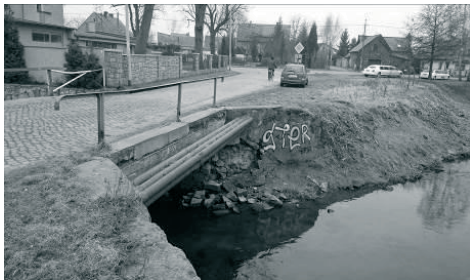
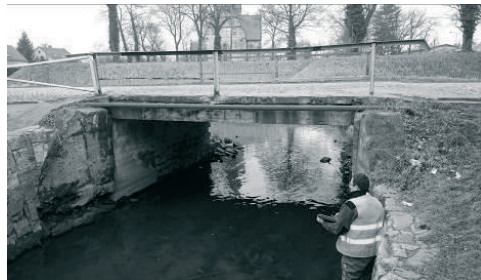
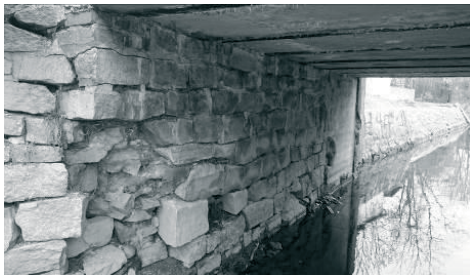
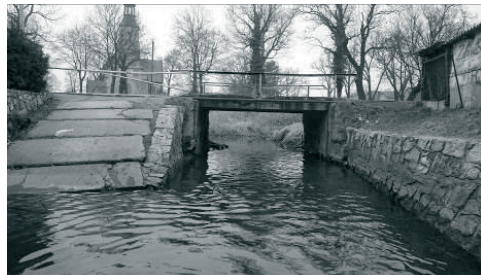
Rys. 1. Stan obiektu przed przebudową

Stan techniczny mostu był przedawaryjny. Częściowe podmycia podpór, znaczne ubytki elementów kamiennych, rozluźnienia i spękania a także destrukcja i abrazja betonowych fragmentów podpór stwarzały zagrożenie i nie pozwalały na bezpieczną eksploatację mostu. Liczne spękania i wykwyty wapienne na betonowej płycie oraz zaawansowana korozja stalowych kształtowników świadczyły o złym stanie technicznym przęsła oraz uszkodzeniu lub braku izolacji. Uwzględniając stan techniczny obiektu oraz jego wyeksploatowanie Inwestor podjął decyzję o całkowitej przebudowie obiektu. Nowy most miał zapewnić dalszą, wieloletnią i bezproblemową eksploatację, przy stosunkowo niskich kosztach utrzymania.

Ustrój nośny istniejącego mostu wykonany był w postaci jednoprzęsłowej, swobodnie podpartej płyty żelbetowej, wspartej na stalowych belkach. Rozpiętość w świetle podpór wynosiła ~5,0 m. Grubość płyty oszacowano na 35 cm (razem z nawierzchnią wysokość konstrukcyjna ustroju to 55 cm). W przekroju poprzecznym przęsła rozmieszczono 7 elementów stalowych w średnim rozstawie osiowym ~88 cm. Szerokość stopki równa 120 mm wskazywała na IPN 280. Przęsło oparto na masywnych, kamiennych podporach. Długość przyczółków odpowiadała szerokości przęsła (5,85 m). Od strony górnej wody (GW) wykonano betonowe mury łączące różne poziomy kamiennych murów oporowych rzeki i przyczółków. Od strony dolnej wody (DW) występowały skośne skrzydełka (~45°) o długości 3,80 i 4,20 m. W ramach wcześniejszej przebudowy kamienne skrzydełka zostały uzupełnione i przedłużone z wykorzystaniem betonu. Grubości skrzydeł zmieniły się w zakresie 50-55 cm. Obiekt posadowiony był bezpośrednio na gruncie, bez dodatkowych umocnień fundamentów.

Nawierzchnię na obiekcie wykonano z granitowej kostki o wymiarach 9-11 cm. Izolacja z papy uległa degradacji, o czym świadczyły liczne zawilgocenia i wapienne wykwyty na spodzie płyty pomostu. Woda opadowa poprzez spadki poprzeczne i podłużne nawierzchni była odprowadzana bezpośrednio na przyległy teren. Brak normatywnych krawężników skutkowało zawilgacaniem bocznych powierzchni przęsła, co dodatkowo wzmacniało procesy korozyjne. Balustrady o wysokości tylko 80 cm i słupkach rozmieszczonych co ~3,0 m nie zapewniały należytego bezpieczeństwa pieszym (zdeformowane i skorodowane elementy oraz brak stosownego wypełnienia).

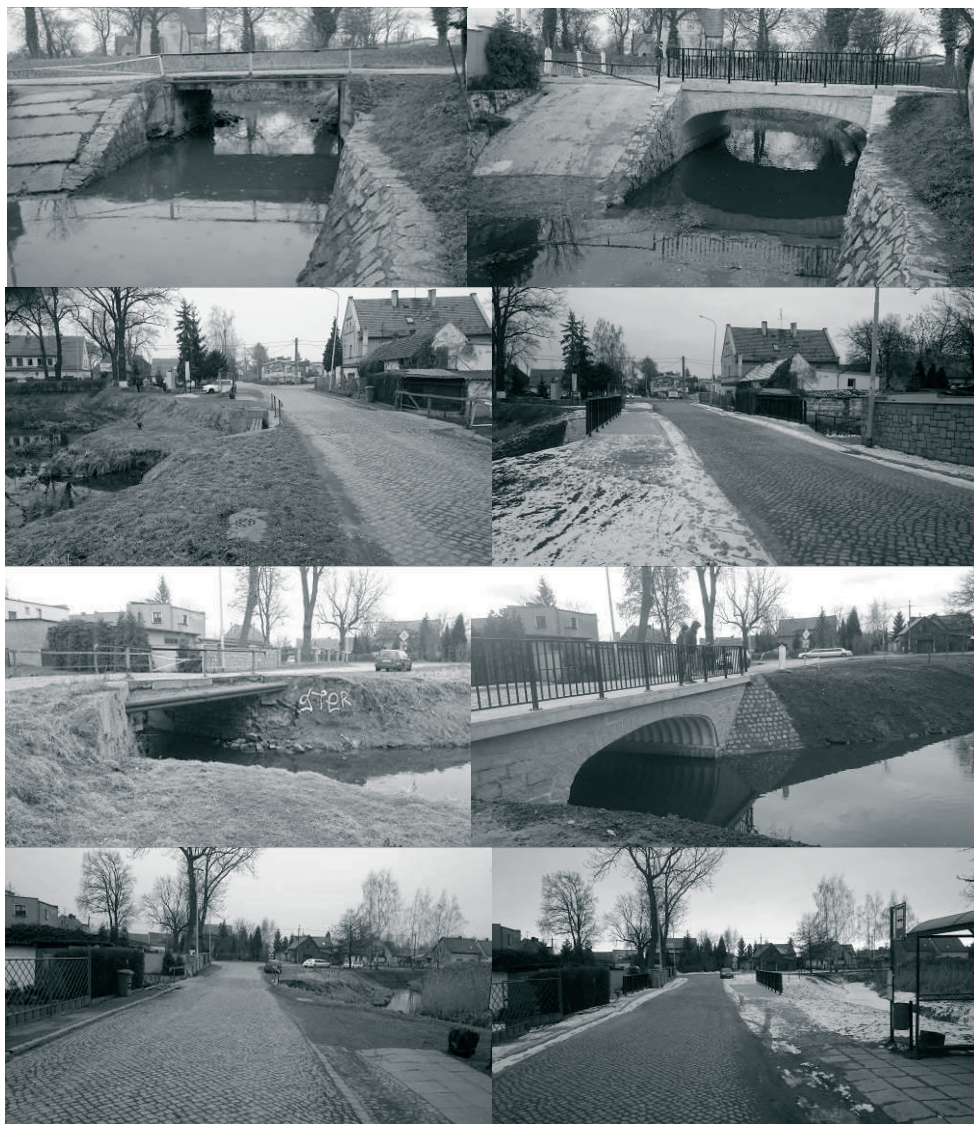
Rys. 6. Most drogowy w Żórawinie – przed i po przebudowie

Ocenę estetycznych czy też architektonicznych efektów przebudowy pozostawiono Czytelnikowi, gdyż jest to bardzo subiektywna opinia. Bez wątpliwości przydatnym będzie przedstawienie wyglądu obiektu przed i po przebudowie (Rys. 6).
