Elewacyjne wyprawy szlachetne w budownictwie międzywojennego Krakowa. Estetyka, ochrona, konserwacja

Streszczenie: Artykuł porusza problematykę ochrony zewnętrznych wypraw tynkowych z okresu międzywojnia. Temat ten, wobec intensyfikacji prac remontowych, nowych środków i metod renowacyjnych oraz stopniowej degradacji zasobu zasługuje na szczególną uwagę. Mimo starań podejmowanych przez środowiska konserwatorów i architektów, społeczna świadomość wartości architektury modernistycznej jest bardzo niska, stąd jej niszczenie i żywiołowe przekształcenia. Nie istnieją także mechanizmy prawne ani administracyjne, które mogłyby skutecznie przeciwdziałać tym procesom.

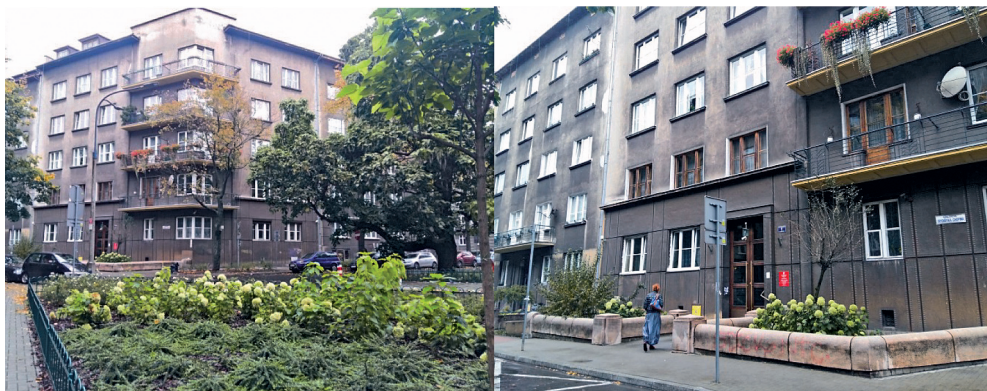
Fot. 1. Tzw. „Mały Berlin” w zachodniej dzielnicy miasta. Wszystkie zdjęcia w tekście: M. Bogdanowska, 2017

W dobie modernizmu architekci zrezygnowali z bogactwa środków formalnych na rzecz prostoty. Podkreślenie artykulacji elewacji polegało na wprowadzaniu prostych gzymsowań, wysunięciu partii cokołu, delikatnym akcentowaniu obramień. Motywy rzeźbiarskie pojawiały się sporadycznie, najczęściej w obrębie portalu, a odstępstwa na rzecz dekoracyjności miały charakter lokalny [1]. Restrykcyjne użycie dekoru okazało się inspiracją do grania kolorem i fakturą ścian, stąd istotnym środkiem estetycznego wyrazu budowli stały się powierzchnie tynkowane, jak również towarzysząca architekturze zieleń (Fot. 1).

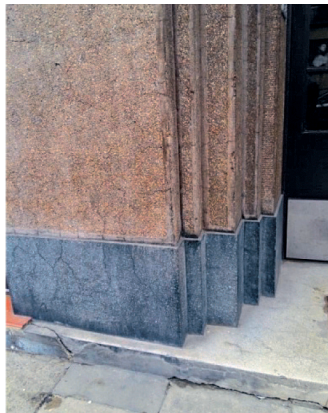
Fot. 2. Czarne terazzo użyte w pasie cokołu, z białego wykonano posadzkę, powyżej czerwony tynk kamieniarski

Warto podkreślić, że tynkowanie elewacji było w modernizmie międzywojennym niejednorodne: wyprawa kamieniarska wprowadzana była w partii przyziemia, w gzymsach, obramieniach otworów, wreszcie w pasach okien dla podkreślenia artykulacji poziomej (Fot. 2). Kondygnacje górne tynkowano zaprawą szlachetną. Ważną cechą było barwienie zapraw w masie.

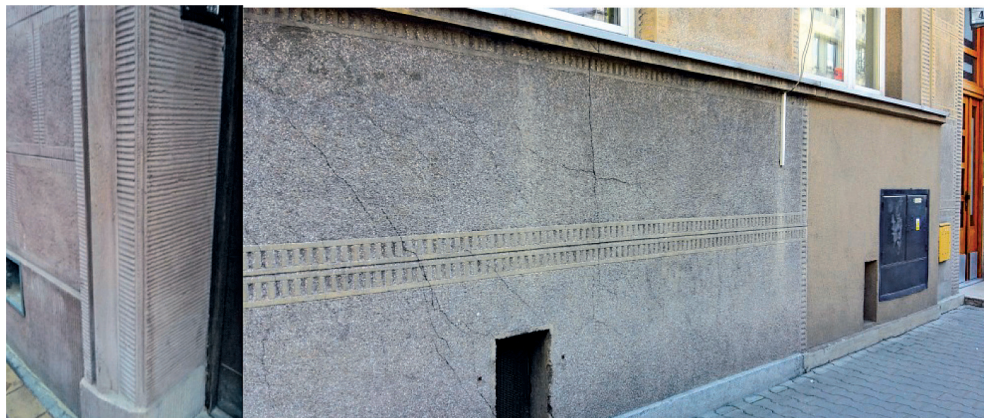
Fot. 3. Ryflowane tynki kamieniarskie

Mieszanki wypełniaczy mineralnych pozwalały uzyskiwać bogactwo tonacji naturalnego kamienia: ugry, „puzzolany”, róże, zielenie, ale też biele, szarości i czernie. Istotnym wyróżnikiem powierzchni tynkowanych jest staranne i zróżnicowane opracowanie faktury, a na szczególne podkreślenie zasługuje wykończenia wypraw kamieniarskich ryflowaniem (Fot. 3).

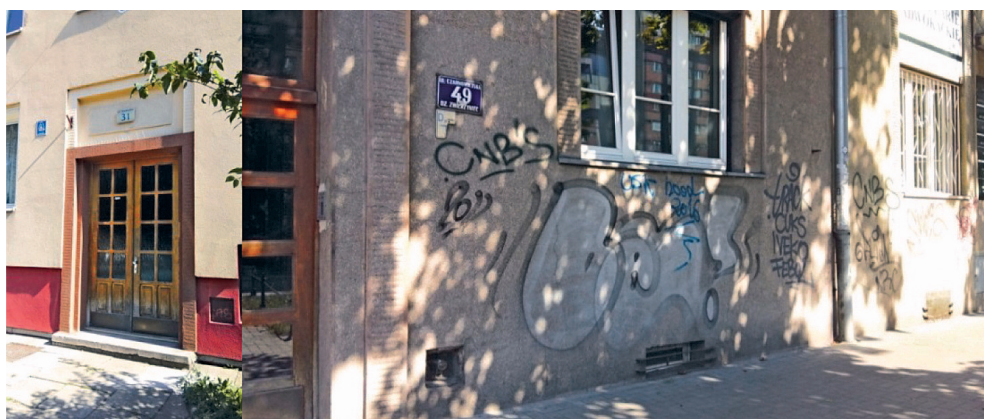
Fot. 4. Pokrycie styropianem powoduje zatracenie pierwotnej artykulacji ściany i prowadzi do utraty cech stylowych. Gładkie powierzchnie zachęcają do dewastacji

Najpoważniejsze zniszczenia tynków są wynikiem celowych przekształceń związanych z pracami termomodernizacyjnymi, malowaniem elewacji, przekuciami, montażem nośników informacji wizualnej, wreszcie, z wandalizmem (Fot. 4).

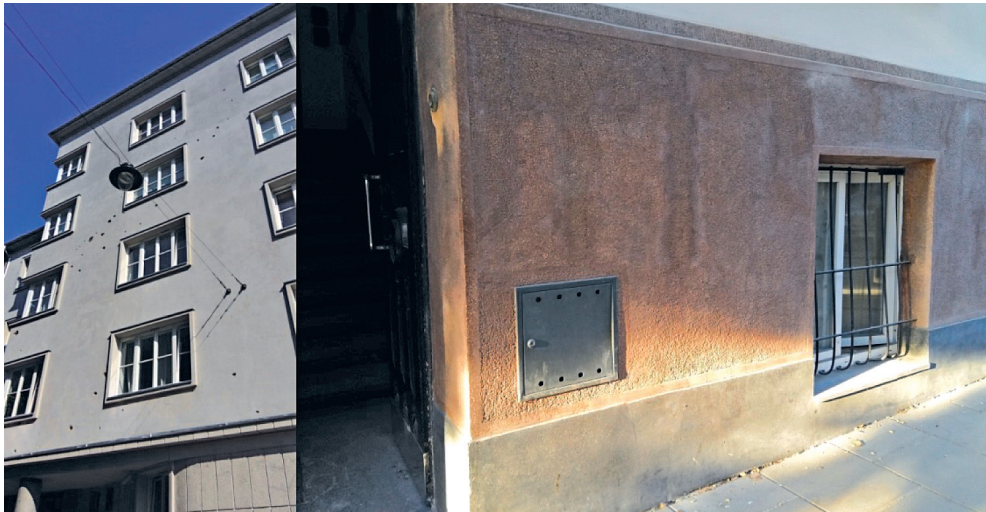
Fot. 5. Podczas remontu zachowano oryginalne tynki wraz z ich wojennymi uszkodzeniami. Zdarzają się próby scalenia uzupełnień tynku kamieniarskiego – pozytywny przykład poszanowania historycznego wystroju

W przypadku uzupełnień pojawia się problem scalenia kolorystycznego (Fot. 5). I znowu, można podjąć próbę scalenia tylko uzupełnionych powierzchni, przy czym zadowalający efekt estetyczny jest trudny do osiągnięcia (należy wziąć pod uwagę także zmiany barwy zachodzące w miarę upływu czasu). Dlatego przemaslowuje się całą powierzchnię, dzięki czemu elewacja odzyskuje jednolity, gładki wygląd. Powszechnie stosuje się farby krzemianowe, charakteryzujące się dobrą elektrostatycznością, elastycznością i trwałością. Przemalowanie elewacji, choć daje oczekiwany efekt świeżości, nie jest rozwiązaniem idealnym, gdyż nieodwracalnie zmienia historyczny tynk.
