Elewacje wentylowane – problemy wykonania i odbioru

Streszczenie: W artykule, na podstawie doświadczenia badawczo-eksperymentalnego ITB, omówiono najczęściej spotykane pomyłki podczas wykonania i odbioru elewacji wentylowanych. Przytoczono błędy wynikające z niedoskonałości dokumentacji projektowej, niewłaściwego przygotowania wykonawców oraz kadry nadzorującej.

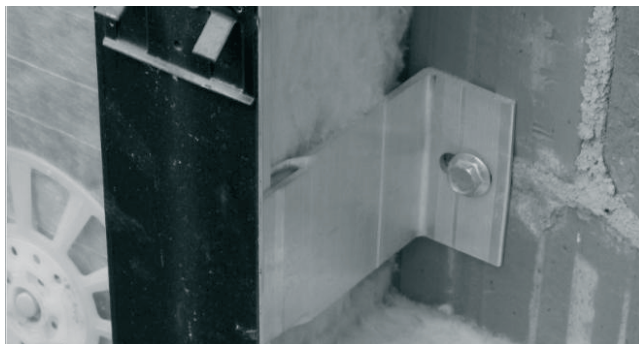
Fot. 1. Niepoprawne osadzenie kotew w spoinach podczas mocowania rusztu elewacyjnego do ścian

Podczas mocowania rusztu elewacji wentylowanej do ścian należy zwrócić szczególną uwagę na technikę montażu. Powszechnym błędem wykonawczym jest umieszczenie łączników mechanicznych do mocowania rusztów w spoinach murowych (fot. 1), osłabia to nośność połączenia konsoli z podłożem.

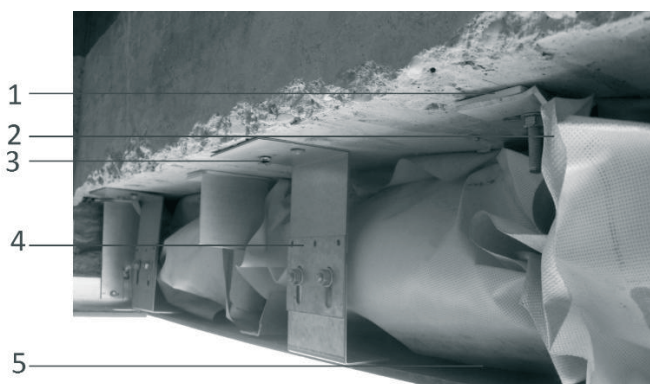
Fot. 2. Pomyłki przy wykonaniu elewacji wentylowanej: 1 – zastosowanie niesystemowych przekładek termicznych (wyrównujących?); 2 – zdeformowana konsola; 3 – niesystemowe łączniki mechaniczne; 4 – obrócona o 90o konsola; 5 – zapchana szczelina wentylacyjna.

Częstym błędem podczas montażu rusztu elewacyjnego są niedokładności związane z rozmieszczeniem konsoli. Pomyłka ta może uniemożliwić prawidłowy montaż okładzin, mieć negatywny wpływ na estetykę elewacji. Nierzadko dochodzi do niepoprawnego rozmieszczenia konsoli stałych i ruchomych co może doprowadzić do uszkodzenia konstrukcji elewacji wentylowanej. Niedopuszczalnym jest deformowanie elementów rusztu oraz zastosowanie uszkodzonych elementów. Przykład niepoprawnie wykonanego rusztu przedstawia fot. 2.

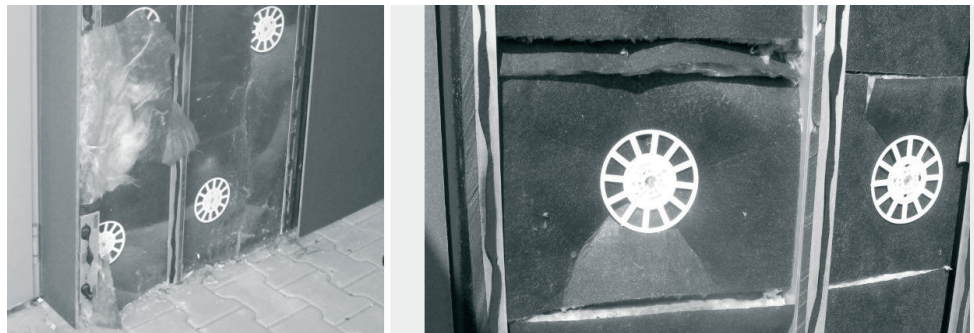
Fot. 3. Przykład niepoprawnie wykonanego docieplenia: wełna mineralna w pasie przycokołowym, odsłonięte fragmenty wełny, braki docieplenia na stykach płyt termoizolacyjnych

Rozpowszechnioną pomyłką wykonawczą podczas układania docieplenia jest pozostawienie niewypełnionych materiałem termoizolacyjnym fragmentów ścian. W miejscach takich powstają mostki termiczne negatywnie wpływające na parametry izolacyjne przegrody. Kolejnym błędem (związanym z nieścisłościami projektu) jest zastosowanie wełny mineralnej w pasie przycokołowym (fot. 3) oraz na poziomie płyt balkonowych, gdyż zawilgocona wełna traci swoje właściwości termoizolacyjne.

Podczas krycia wełny mineralnej folią paroprzepuszczalną niedopuszczalnym jest pozostawienie nieosłoniętych fragmentów termoizolacji (fot. 3). Folia powinna być rozprowadzona po powierzchni termoizolacji w sposób uniemożliwiający zatkanie szczeliny wentylacyjnej pomiędzy warstwą docieplenia a okładziną zewnętrzną.

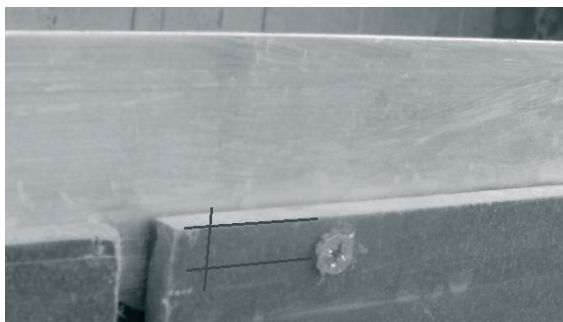
Fot. 4. Niewłaściwa odległość pomiędzy krawędzią okładziny włóknisto-cementową a otworem do łącznika mechanicznego (zamiast systemowych nitów zastosowano śrubę)

Čzęstym błędem wykonawczym jest rozmieszczenie łączników mechanicznych łączących okładzinę z rusztem bez odpowiedniego odstępu od krawędzi (fot. 4). Połączenie takie nie zapewnia odpowiedniej nośności i trwałości łączonego zestawu.
