Zagospodarowanie Podzamcza w Lublinie – głos w dyskusji o budynku Nadstawna 2-4

Podzamcze in Lublin – spatial development and opinion on the building Nadstawna 2-4

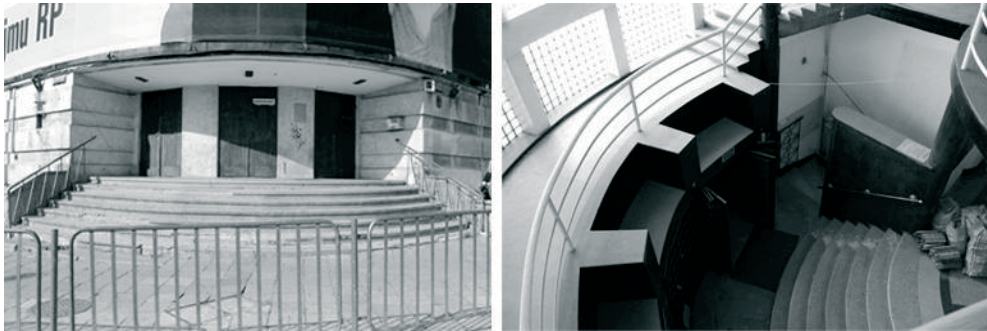
Rys. 6. Po lewej: Główne wejście do budynku. Po prawej: Wewnętrzne schody przy wejściu (fot. własne, 2015 r)

Powaga obiektu została podkreślona schodami, zarówno na zewnątrz budynku, jak i w jego wnętrzu (Rys. 6). Skłania to wchodzącego do podniesienia głowy i spojrzenia na majestat instytucji, która ówczesnie miała w budynku swoją siedzibę. Dzisiaj nie potrzeba podkreślać powagi i oddalać potencjalnego klienta od funkcji zlokalizowanej w budynku. Raczej dąży się do skrócenia tego dystansu. Lokalizacja schodów przy wejściu jest ważna również ze względu na dostępność obiektu dla niepełnosprawnych, matek z dziećmi czy osób starszych. Oczywiście można pokonać każdą barierę architektoniczną przez podnośniki czy platformy, jednak najlepszym rozwiązaniem jest jej usunięcie. Zwłaszcza, że jest także podświadomą przeszkodą dla osób o pełnej sprawności ruchowej. Dla współczesnych obiektów handlowych istnienie barier wejścia do środka jest wadą. Dodatkowo wysoki poziom parteru ponad ulicą uniemożliwia ekspozycję przedmiotów handlu w witrynach okiennych. Dostosowanie do planowanych nowych funkcji może się odbyć poprzez obniżenie podłogi parteru, a przez to likwidację wewnętrznych schodów wejściowych. W ten sposób zostanie obniżony sufit w piwnicach, przekształcając je z pełnoprawnych kondygnacji (obecne rozwiązanie) do typowych piwnic (o wysokości 2-2,20 m). Obniżenie parteru do poziomu ulicy (z likwidacją schodów zewnętrznych) oznacza rezygnację z piwnic, jest zatem dyskusyjne.

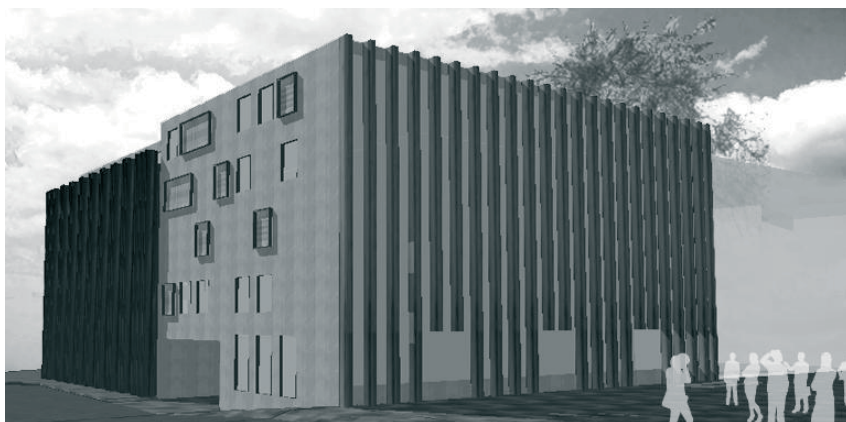
Rys. 8. Widok budynku po modernizacji od strony projektowanego nowego placu targowego – propozycja

Przykład przebudowy lub nowego obiektu zamieszczono na rysunkach 7 i 8. Jest to wersja optymalna, tzn. pozbawiona wad istniejącego obiektu oraz maksymalizująca wykorzystanie pod funkcję handlową i usługową. Narożne luksfery zostały ograniczone ryzalitami do wymiarów głównego wejścia, tworząc współczesny portal rozciągający się pionowo przez całą elewację. Północna część budynku także została wzbogacona ryzalitami w celu stworzenia spójnej kompozycji całego obiektu. Chcielibyśmy jednak podkreślić, że ten fragment, w przypadku odpowiedniego zagospodarowania planowanego placu targowego, mógłby stworzyć odrębną tożsamość. W tym celu korzystne jest nadanie bardziej zindywidualizowanej formy.
