RUINA HISTORYCZNA - INGERENCJE I ICH UWARUNKOWANIA

MOLSKI Piotr ¹

ABSTRAKT: Skuteczna ochrona historycznych ruin, podobnie jak innych zabytków, uwarunkowana jest współczesnym użytkowaniem. Dostosowanie ruin do standardów użytkowych wymusza ich konserwację profilaktyczną i zachowawczą, ale też konieczne dla nowych funkcji ingerencje architektoniczne. Zasady postępowania z ruinami zawarte zostały w Karcie Ruin Historycznych przyjętej przez Polski Komitet Narodowy ICOMOS w 2012.

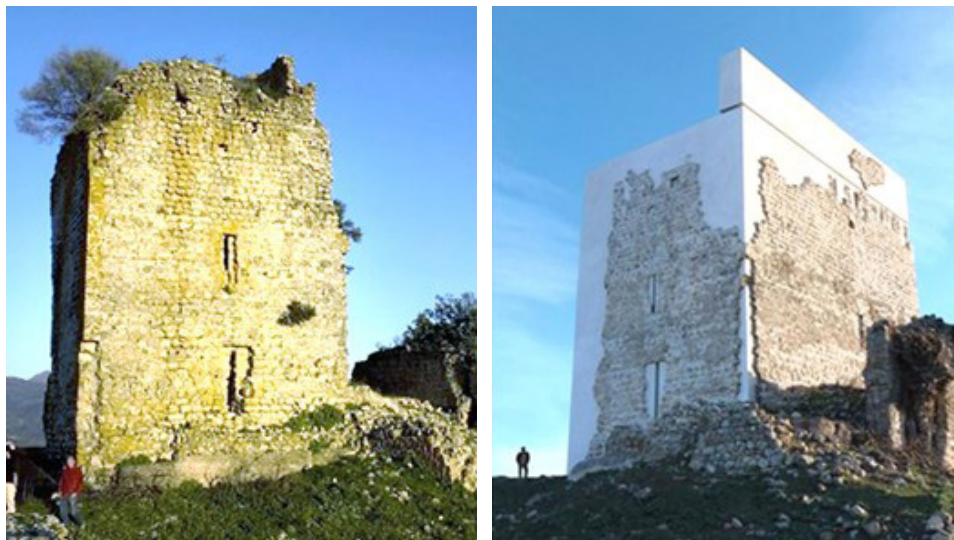
Przekształcenia miały na celu zahamowanie postępującej destrukcji ruin poprzez ich konsolidację z równoczesnym odtworzeniem i uczytelnieniem części gabarytu wieży (Ryc. 1).

Uzupełnione fragmenty wieży pokryto tynkiem wapiennym nawiązującym (wg autora projektu) do autentycznych detali odnalezionych na miejscu. Uzupełnienia scalające zdecydowanie odróżniają się od historycznej tkanki i konstrukcji, dominując nad ich pozostałościami - głównie ze względu na kontrastującą kolorystykę. Regularna forma zmieniła dotychczasową ekspozycję ruiny w krajobrazie. W dalszych otwarciach widokowych autentyczne fragmenty wieży zatraciły swoją czytelność, a dotychczasowa ruina zamku postrzegana jest jako zachowany w całości, regularny w formie, jego fragment. Nie zawsze bowiem, o efektach uzupełnień scalających decyduje ich skala w stosunku do autentycznej tkanki.

Ryc.1 Castillo Matrera, ruiny wieży przed i po przekształceniu;
źródło: <https://www.medieval.eu/matrera-castle-vilharigues-tower/> - dostęp 20.10.2020

Regularność wykreowanej w efekcie scaleń formy i cechy materiałowe mogą zdominować, nawet przy niewielkim ich zakresie, historyczny destrukty. Ramy minimum ingerencji zostały przekroczone i podporządkowane uczytelnieniu gabarytu wieży. Uzupełnienia z kontrastującym białym tynkiem spełniają warunek odróżnialności od tkanki autentycznej, jakkolwiek kompozycja i spójność kolorystyczna całości budzi wątpliwości. Wiele do życzenia pozostawia estetyka tylnej ekspozycji ruiny. Przekształcenia scalające z założenia są nieodwracalne. Zmniejszenie kontrastu pomiędzy nowymi uzupełnieniami a autentyczną tkanką możliwe jest w długoletnim procesie starzenia się materiału użytego do scaleń.

Rodzaj ingerencji: konsolidacja zachowanych fragmentarycznie murów zapewniająca stabilność ruiny poprzez uzupełnienia ubytków - bez wprowadzenia programu użytkowego.

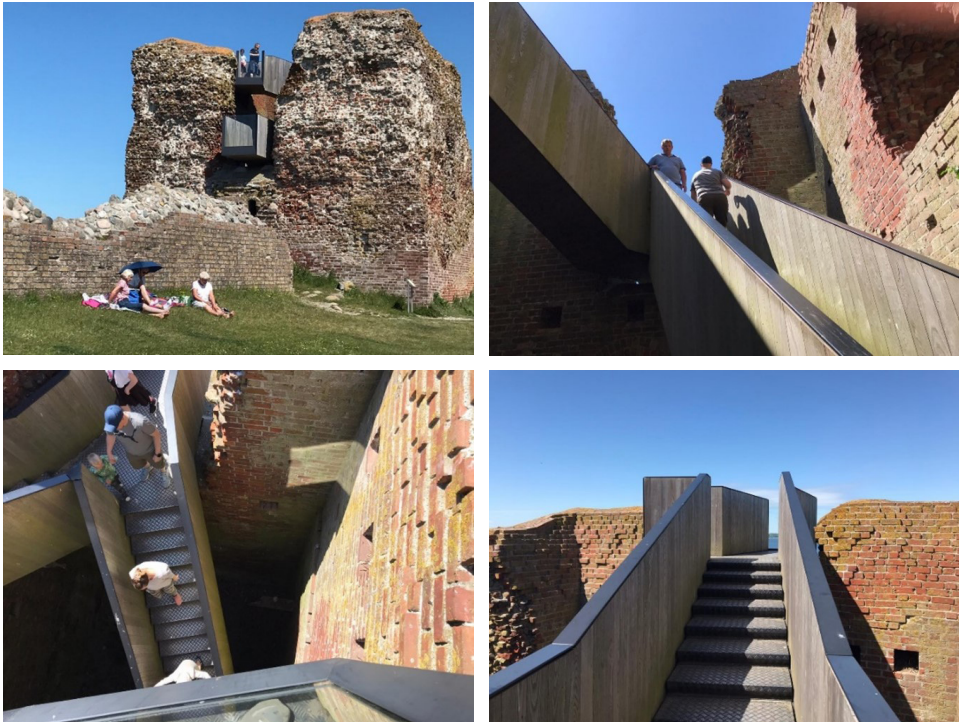
Celem ingerencji było bezpieczne udostępnienie ruin turystom z zapewnieniem ekspozycji wnętrza ruiny i zewnętrznych otwarc widokowych m.in. uczytelnionego narysu zewnętrznych murów zamku (Ryc. 2).

Do wnętrza ruiny wprowadzono schody prowadzące na różne poziomy widokowe, oparte na stalowej ramie z podporami konstrukcyjnymi w czterech punktach. Ich konstrukcja nie zdominowała ruiny. Zastosowane drewno i stalowe schody mają współczesne, ahistoryczne cechy jednoznacznie odróżniające je od historycznej tkanki i konstrukcji. Umieszczona wewnątrz ruiny konstrukcja nie zakłóca zewnętrznej percepcji ruiny.

Ryc. 2 Kalo Castle - ruina z uzupełnieniem; fot. autor

W dalszych ekspozycjach kładki widokowe nie są czytelne, co sprawia, że dotychczasowa ekspozycja w krajobrazie jest w pełni zachowana. Niezależność konstrukcyjna uzupełnienia w pełni uwzględnia zasadę minimum ingerencji i odwracalności przekształceń.

Rodzaj ingerencji: uzupełnienia architektoniczne w postaci urządzeń małej architektury pozwalających na bezpieczną ekspozycję wnętrza ruiny i użytkowanie jako punktu widokowego.

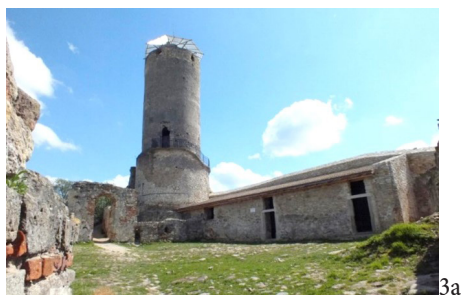
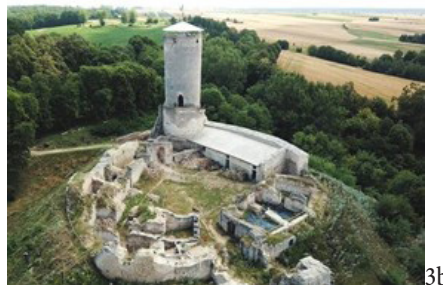
Ingerencje miały na celu zapewnienie stabilności konstrukcyjnej baszty, bezpiecznego dostępu turystów do ekspozycji widokowej z jej szczytowej kondygnacji oraz wyposażenie ruiny w kubaturę użytkową (Ryc. 3).

Wewnątrz baszty wykonano stropy żelbetowe wzmacniające i zarazem usztywniające konstrukcję oraz dodatkowe elementy stężące w postaci obwodowych wieńców żelbetowych. Dodano zewnętrzną spiralną klatkę schodową i współczesne zadaszenie szczytowej kondygnacji baszty zabezpieczające jej koronę przed opadami atmosferycznymi. Kubaturę użytkową dobudowano na dziedzińcu do odtworzonego muru.

Ryc. 3. Ilża, uzupełnienia ruin zamku; źródło: 3a.- <http://www.ilza.turystyka.pl/zamek-w-ilzy/> 3b.- <https://plus.echodnia.eu/radomskie/tajemnice-naszych-zamkow-ilza-wideo-zdjecia/ar/13341797>, dostęp: 20.10.2020

Uzupełnienia nie zdominowały autentycznej tkanki, chociaż forma zadaszenia korony baszty jest dyskusyjna. Dobudowany pawilon z zastosowaniem materiału budowlanego nawiązującego do autentycznego różni się od historycznego otoczenia tym, że nie jest w stanie ruiny. Ahistoryczność pawilonu przejawia się w formie jego bryły i cechach zadaszenia widocznego ze szczytu baszty. Pawilon ukryty za murem nie wpływa na zewnętrzną, dotychczasową ekspozycję ruiny. Ekspozycja krajobrazowa została zachowana z niewielkim jej zakłóceniem przez regularność odtworzonego fragmentu muru. Rozwiązania stabilizujące konstrukcję baszty zgodnie z ich celem nie są odwracalne.

Rodzaj ingerencji: konsolidacja ruiny poprzez wzmocnienie konstrukcyjne sklepień, stropów i ścian powiązane z udostępnieniem pomieszczeń; dodanie niewielkiego kubaturowo obiektu i elementów małej architektury pozwalających na użytkowanie ruiny.

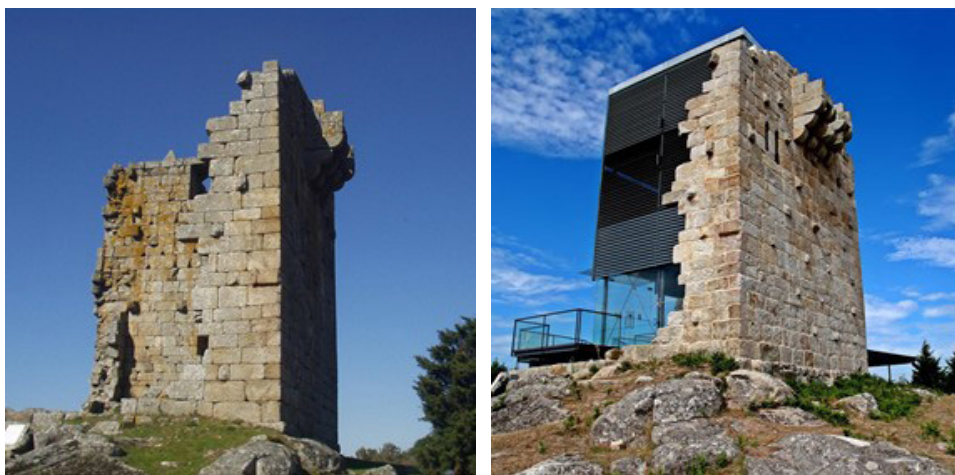
Celem interwencji była stabilizacja konstrukcyjna zachowanych fragmentów wieży oraz wprowadzenie do ruiny użytkowych funkcji kulturalnych i wystawienniczych (Ryc. 4).

Do pierwotnego wnętrza wieży z zachowanymi w części ścianami wstawiona została ahistoryczna konstrukcja metalowo-szklana z podziałem na trzy kondygnacje, odpowiadająca kubaturowo wnętrzu wieży i uczytelniająca jej pierwotną bryłę. Mimo skali kubaturowego uzupełnienia zachowana została równowaga pomiędzy nową strukturą a historyczną tkanką. Zastosowane w uzupełnieniu materiały jednoznacznie odróżniają uzupełnienie od historycznej tkanki i konstrukcji. Główna, dotychczasowa ekspozycja krajobrazowa ruiny od strony miasta nie uległa zmianie.

Ryc. 4 Torre de Vilharigues, ruina wieży przed i po przekształceniu, źródło: <https://www.medieval.eu/matrera-castle-vilharigues-tower/>

Zestawienie współczesnego detalu architektonicznego uzupełnienia z kamiennymi relikwiami wieży zapewnia czytelność ruiny w bliskiej jej ekspozycji od strony niezachowanych fragmentów. Mimo przekształceń znaczenie ruiny w krajobrazie zostało utrzymane. Można przyjąć, że ingerencje w zabytkową tkankę są minimalne, a dokonane przekształcenia są odwracalne.

Rodzaj ingerencji: ahistoryczne, kubaturowe uzupełnienie architektoniczne ruiny z wprowadzeniem do ruiny programu użytkowego.

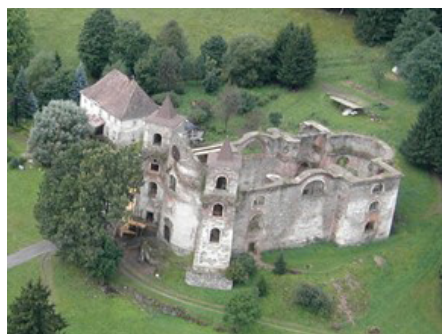
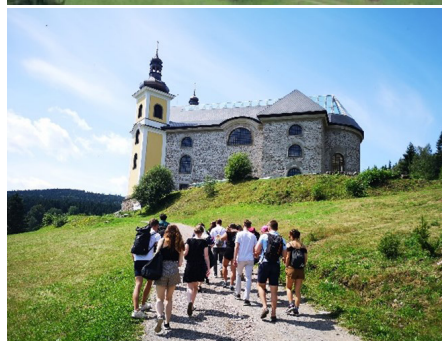
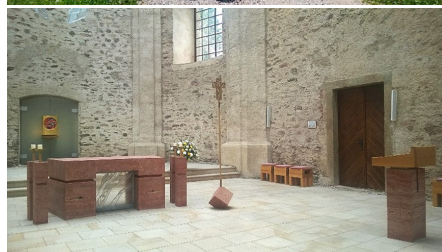
Cel przeprowadzonych prac: zabezpieczenie i stabilizacja ruiny z równoczesną restytucją historycznej funkcji z rozszerzeniem o funkcje kultury (Ryc. 5). Ruinę oczyszczono, zakonserwowano i przekryto konstrukcją z drewna klejonego ze szklaną częścią zadaszenia w kształcie krzyża zabezpieczając autentyczną tkanę przed zjawiskami atmosferycznymi i umożliwiając całoroczne wykorzystanie wnętrza. Nowe uzupełnienie w postaci dachu nie dominuje, a co najwyżej pozostaje w równowadze z zachowanymi murami obwodowymi świątyni. Jednoznacznie współczesna konstrukcja dachu i jego przeszklenie podkreśla we wnętrzu autentyzm ścian kościoła wzmacniając ich ekspozycje zmieniającym się w ciągu dnia naturalnym oświetleniem.

Ryc. 5 Kościół Wniebowzięcia Najświętszej Panny Marii, Neratov; źródło: 5a neratov.cz; 5 b-d fot. autor

Nowe, minimalistyczne w formie wyposażenie wnętrza uwydatnia jego wartość dodaną do historycznej ruiny. Przekrycie ruiny dachem równoznaczne było z odtworzeniem w krajobrazie pierwotnej bryły kościoła. Usytuowanie kościoła na wzgórzu sprawia, że w zewnętrznych ekspozycjach widokowych dominują ściany ruiny, a nowe zadaszenie jest prawie niewidoczne. Zewnętrzne lica ścian poddano renowacji, co jest istotnym odstępstwem od zasad określonych w Karcie. To sprawiło, że ruina utraciła swoje genetyczne cechy i przestała być postrzegana w krajobrazie, w przeciwieństwie do wnętrza, jako historyczny destruk.

Przekształcenie struktury przestrzennej ruiny trudno określić jako ingerencję minimalną. Warunek ten spełnia podejście do wnętrza ruiny - konserwacja wewnętrznego lica ścian, zabezpieczenie korony murów i jej dostosowanie do umocowania konstrukcji dachu. Odwracalność przekształceń jest możliwa, ale pozbawiona uzasadnienia.

Rodzaj ingerencji: uzupełnienie w miejscu niezachowanego fragmentu kubaturowego budowli dla uczynienia jej pierwotnej bryły i przywrócenia pierwotnego potencjału funkcjonalnego.

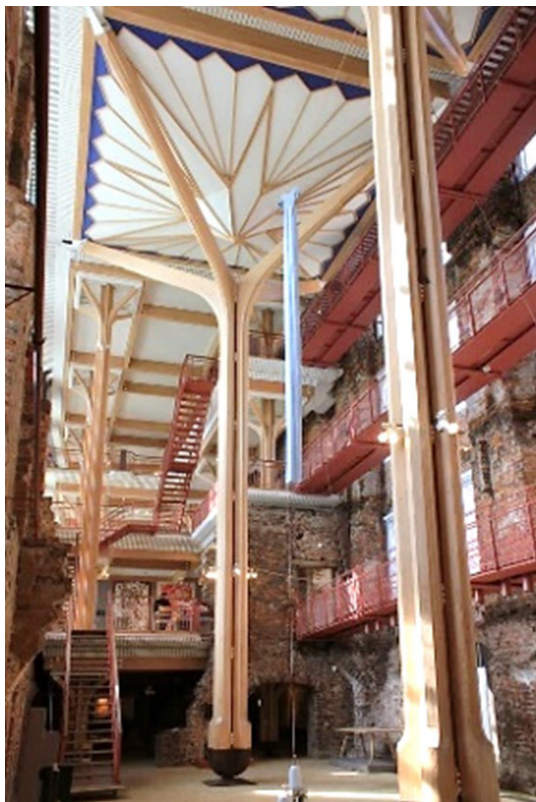
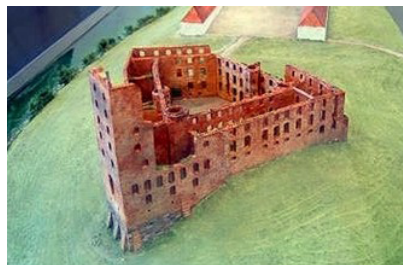
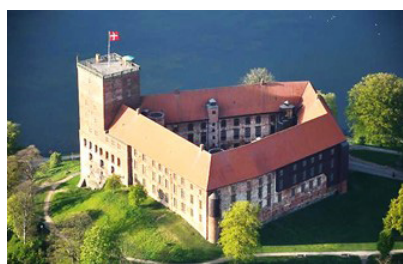
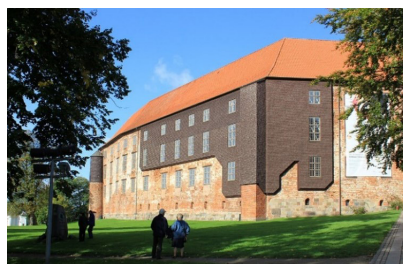
Celem przeprowadzonych prac było zabezpieczenie i stabilizacja ruiny z równoczesną adaptacją do funkcji kulturalnych i wystawienniczych wraz z odtworzeniem bryły zamku (Ryc. 6).

Ruinę oczyszczono, zakonserwowano zachowując autentyzm destruktyw. Wprowadzono uzupełnienia w miejscach niezachowanych fragmentów budowli odtwarzające pierwotną bryłę zamku oraz elementy wnętrz - z przywróceniem pierwotnego potencjału funkcjonalnego. Na nowych fundamentach wewnątrz ruiny wzniesiono słupy z drewna klejonego podtrzymujące dach, antresole i podwieszane kładki. Niezachowane fragmenty murów uzupełnione zostały lekkimi, drewnianymi ścianami zawieszonymi na konstrukcji dachu z zewnętrzną okładziną dębowych gontów oraz współczesną cegłą. Uzupełnienia bryły zamku - ubytków w ścianach i niezachowanego dachu nie zdominowały autentycznej tkanki. Wątpliwości można mieć wobec

Ryc. 6 Koldinghus – ruina zamku po przywróceniu pierwotnej bryły; źródło: <https://www.ubc.net/content/koldinghus>; <https://pl.qaz.wiki/wiki/Koldinghus>; dostęp: 20.10.2020

architektonicznej formy konstrukcji słupowej, która ze swoją agresywnością dominuje we wnętrzach, a zachowane mury tworzą tło odważnej, architektonicznej kreacji.

Czytelność destruktu została w pełni utrzymana. Wprowadzone uzupełnienia jednoznacznie odróżniają się od historycznej tkanki i konstrukcji. Istotnym efektem przekształceń jest odtworzenie bryły zamku w krajobrazie z czytelnością autentycznych jego pozostałości. Tym samym obiekt utracił cechy historycznej, eksponowanej w krajobrazie, ruiny – co jest istotnym odstępstwem od zapisu w Karcie. Nie zmienia to jednak faktu, że jej dokumentujące znaczenie zostało utrzymane.

Niezależność konstrukcji uzupełnień wobec ocalałych fragmentów zamku spełnia warunek minimalnej ingerencji w strukturę zabytku oraz teoretycznej, w tym przypadku, jej odwracalności.

Rodzaj ingerencji: wprowadzanie współczesnych uzupełnień w miejscach niezachowanych fragmentów budowli dla uczynienia jej pierwotnej bryły i przywrócenia potencjału użytkowego.
