DOSTOSOWANIE ZAMKU KRÓLEWSKIEGO NA WAWELU DO POTRZEB OSÓB Z OGRANICZENIAMI RUCHU

JEŻOWSKI Rafał¹

ABSTRAKT: Zamek Królewski na Wawelu corocznie jest odwiedzany przez ok. półtora miliona ludzi. Wzgórze wawelskie jest praktycznie dostępne dla osób niepełnosprawnych. Wnętrza zamkowe, udostępnione dla zwiedzających przez dwie klatki schodowe od strony Dziedzińca Arkadowego, nie były dostępne dla poruszających się na wózkach. W trakcie prac prowadzonych w latach 2017 – 2019 w ramach unijnego projektu pt. „Wawel – dziedzictwo dla przyszłości” w obiekcie zlikwidowano liczne bariery architektoniczne w formie progów, pojedynczych stopni przed wejściami na krużgankach i innych oraz wybudowano dźwig (windę) w miejscu klatki schodowej pochodzącej z czasów Generalnego Gubernatora Hansa Franka. W artykule szczegółowo opisano wykonane roboty budowlane wewnątrz budynku i na krużgankach oraz budowę nowoczesnego dźwigu, specjalnie skonstruowanego na potrzeby Zamku. Podano jego szczegółowe parametry. Dokonano próby oceny przedsięwzięcia przy przyjęciu siedmiu zasad konserwatorskich jako kryteriów do oceny. Treść wzbogacają liczne unikatowe zdjęcia wykonane przed i w trakcie prac oraz współcześnie we

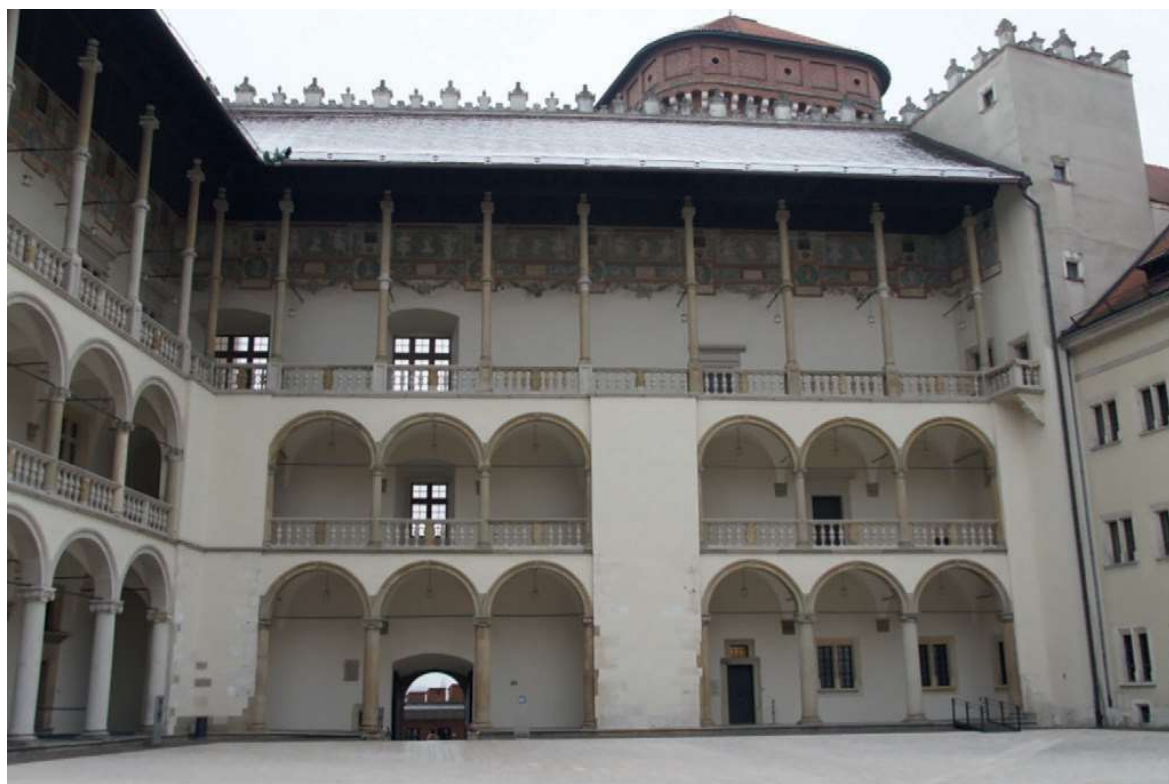
Fot. 1. Południowe skrzydło Dziedzińca Arkadowego, dźwig usytuowany jest za środkowym filarem, rok 2020; fot. R. Jeżowski

Kluczowym problemem było znalezienie miejsca na budowę szybu. Ostatecznie inwestor zdecydował się na wyburzenie wnętrza klatki schodowej, używanej dotychczas wyłącznie przez personel, a znajdującej się w południowym skrzydle Zamku Królewskiego, z głównym wejściem od strony Dziedzińca Arkadowego (fot. 1).

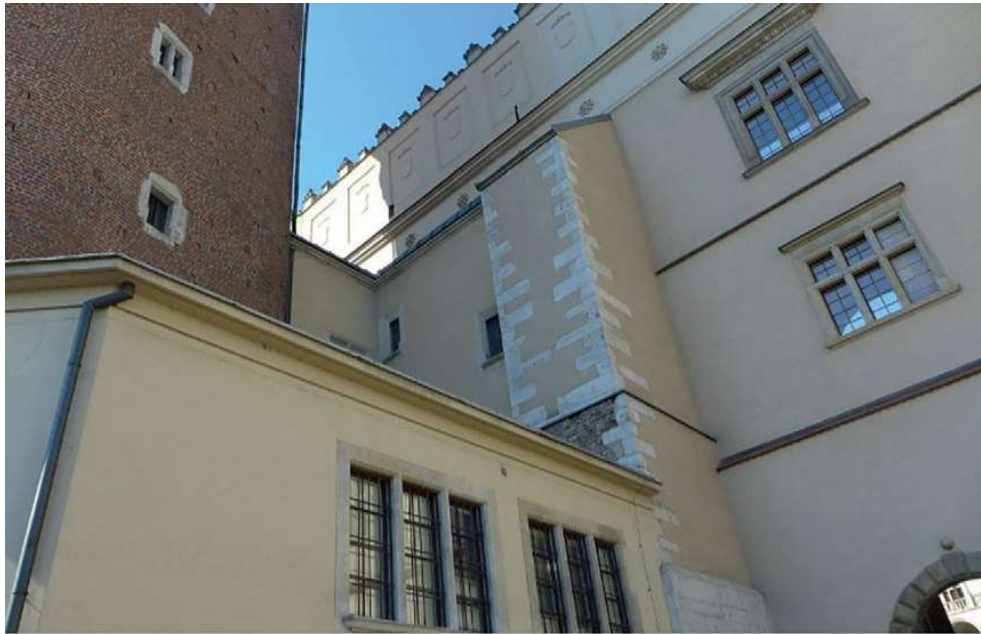
Fot. 2. Południowe skrzydło Dziedzińca Arkadowego od zewnątrz; za przyporą widoczna klatka schodowa z dwoma okienkami przeznaczonymi do zamurowania, rok 2015; fot. S. Pankiewicz

Ta część budynku posiada 4 kondygnacje naziemne i poddasze z drewnianą więźbą dachową. Klatka schodowa (fot. 2) łączyła kondygnacje naziemne z przyziemem (piwnicą) i budynkiem dawnych Kuchni Królewskich, ale nie umożliwiała dostępu na pierwszy poziom krużganków.

Otwory okienne w ścianie klatki schodowej (fot. 2) zostały zamurowane.

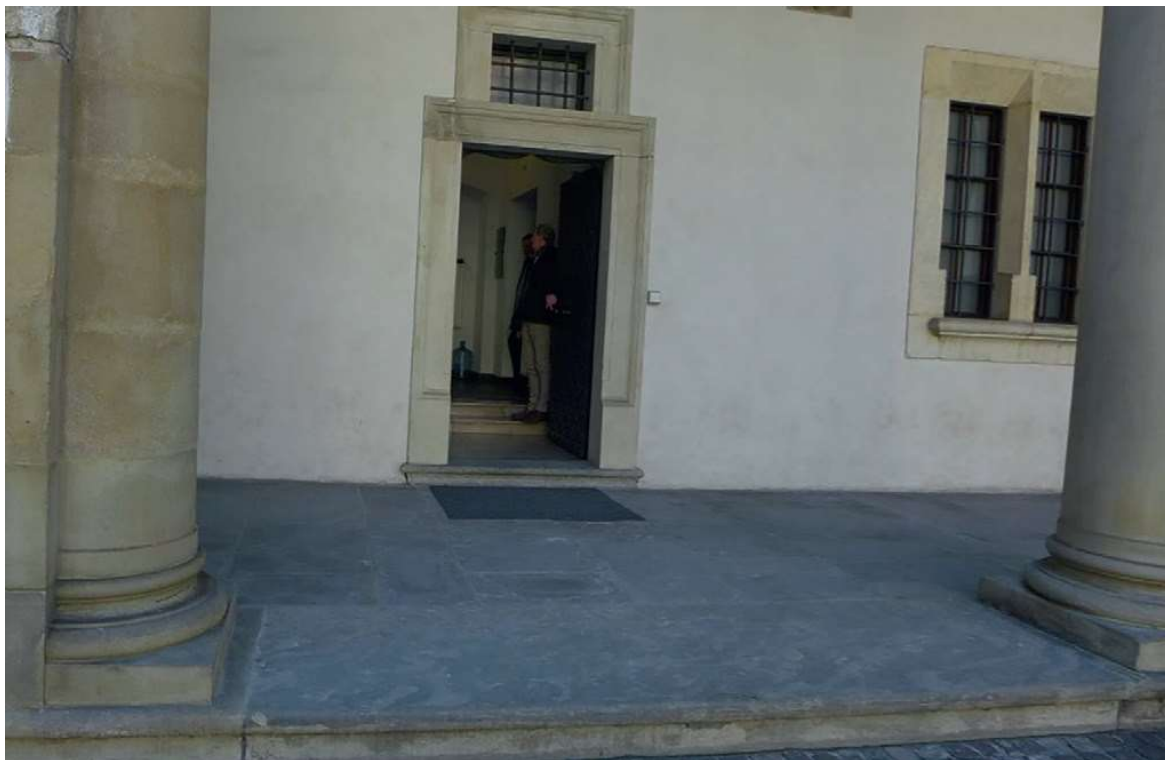
Fot. 4. Bariery dostępu dla osób z niepełnosprawnością z dziedzińca: jeden stopień na całej długości krużganków, jeden stopień w portalu, dwa stopnie we wnętrzu na parterze, rok 2015; fot. S. Pankiewicz

- likwidację stopni w części wejściowej parteru (fot. 4);
- likwidację podestu (stopnia) przy drzwiach prowadzących do wnętrza z krużganków na II piętrze, a ponadto
- zastosowanie przestawnej pochylni prowadzącej z dziedzińca na poziom parteru (fot. 5).

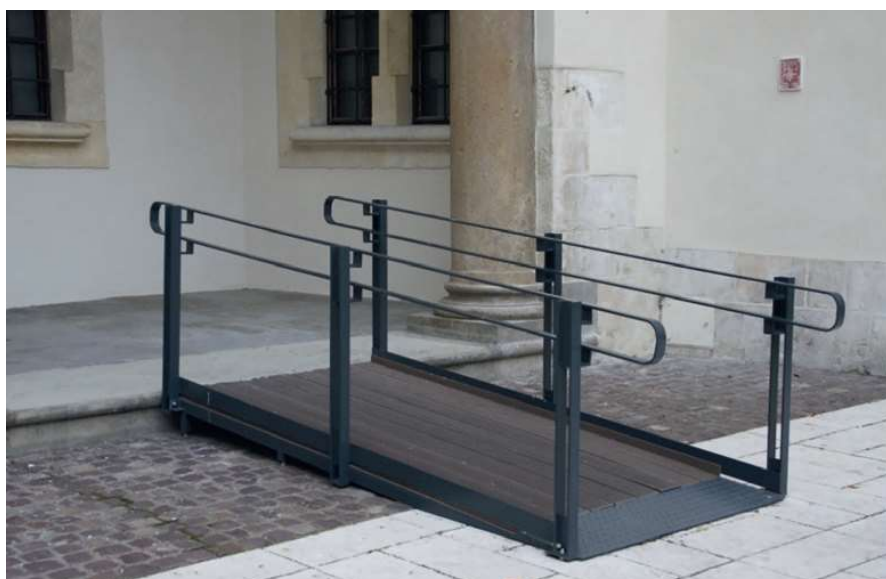
Fot. 5. Pochylnia, rok 2020; fot. R. Jeżowski

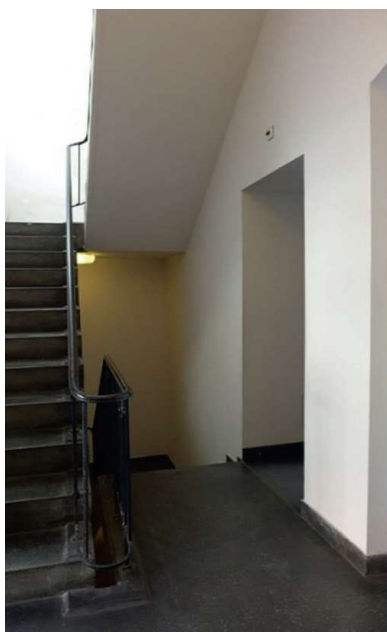
Fot. 6. Klatka schodowa przed rozbiórką, rok 2015; fot. S. Pankiewicz

Przeznaczona do wyburzenia żelbetowa klatka schodowa, monolityczna z wykończeniem w formie posadzki wylewanej typu lastriko (fot. 6) składała się z ośmiu biegów oraz czterech spoczników w poziomie kondygnacji i czterech międzykondygnacyjnych o grubości ok. 30 cm. Biegi wydzielone były stalową balustradą o wysokości ok. 90 cm. Wszystkie spoczniki wspierały się obwodowo na ścianach murowanych z cegły pełnej na zaprawie wapiennej. Ściana północna klatki schodowej (elewacyjna dziedzińca arkadowego) ma grubość ok. 260 cm i w znacznej części jest ścianą kurtynową – przed nią są krużganki, za nią nie ma pomieszczeń.

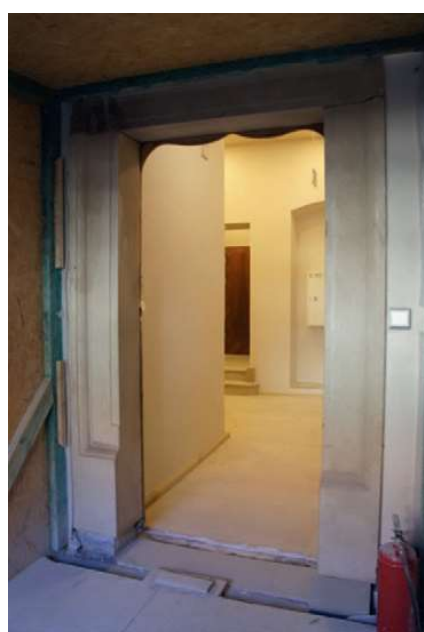
Fot. 7. Posadzka na parterze obniżona do poziomu krużganku, zlikwidowany próg, rok 2018; fot. R. Jeżowski

- w przyziemiu nad holem (przedsionkiem przed dźwigiem), obniżając jego poziom 35 cm w celu wyrównania posadzki na parterze do poziomu wejścia (fot. 7),
- na poziomie II, nad holem na poziomie I, w celu wyrównania istniejącej różnicy poziomów; strop ten wsparto na belce żelbetowej o wymiarach 20 x 33 cm.

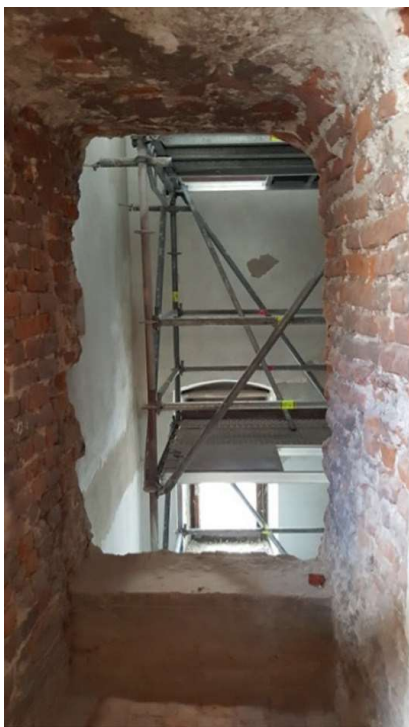
8. Przebicie z krużganków do szybu dźwigowego, rok 2018; fot. S. Pankiewicz

Wyzwaniem było przebicie ściany elewacyjnej o grubości 2,6 m (fot. 8) w celu wykonania przejścia pokazanego na rysunku (fot. 3), umożliwiającego dostęp z I piętra krużganków do dźwigu. Wykonany przedsionek zabezpieczono od góry belkami stalowymi IPE 140 w rozstawie co 42 cm, wspartymi w ścianie na poduszkach betonowych, i przykryto sufitem z płyt g-k. Fot.

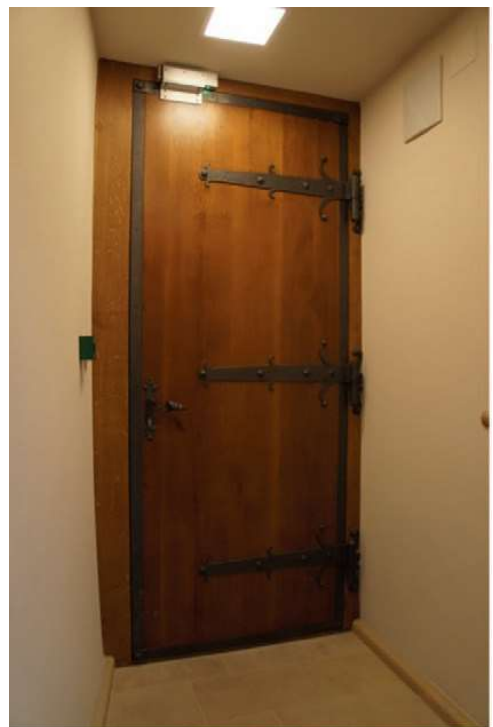
Fot. 9. Przedsionek między krużgankami a dźwigiem, rok 2018; fot. R. Jeżowski

Od strony krużganku zamontowano nowy portal (fot. 10) zaprojektowany na wzór sąsiedniego, ale pozbawiony gzymsu i progu oraz węższy o 25 cm w stosunku do oryginalnego. W związku z tym szerokość w świetle nowych drzwi pokazanych na fot. 9 wynosi 100 cm, a oryginalnych – 125 cm (fot. 10).

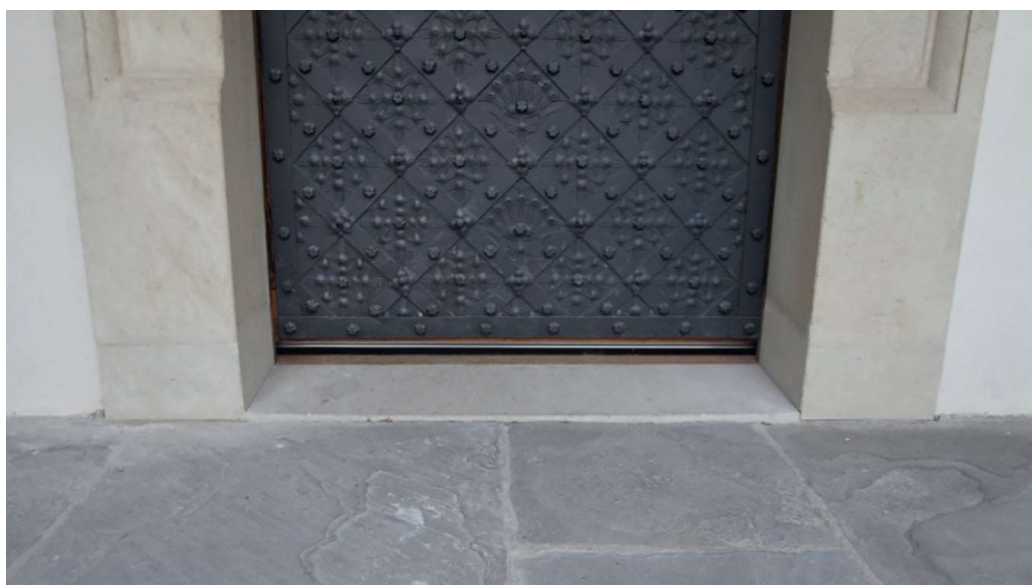
Fot. 11. Wejście na parterze krużganków po przebudowie – bez stopnia, rok 2020; fot. R. Jeżowski

Na parterze zlikwidowano stopień przy wejściu (fot. 11) oraz wydłużono portal. Na II piętrze usunięto istniejący stopień (podest) przed drzwiami wyjściowymi na krużganki, wydłużono portal oraz ww. drzwi (fot. 12).

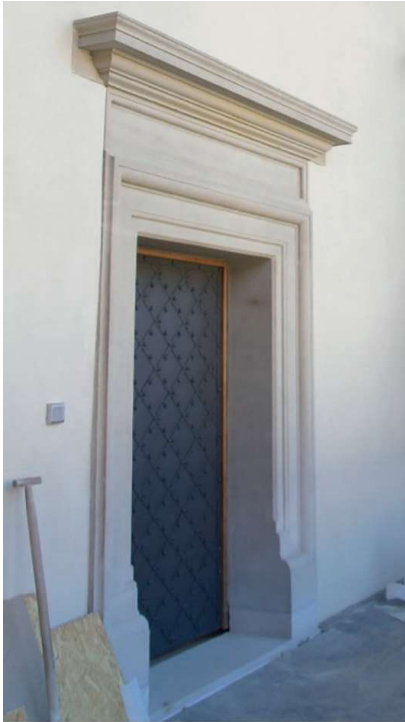
Fot. 12. Wejście na II piętrze krużganków po przebudowie – bez stopnia, rok 2018; fot. R. Jeżowski

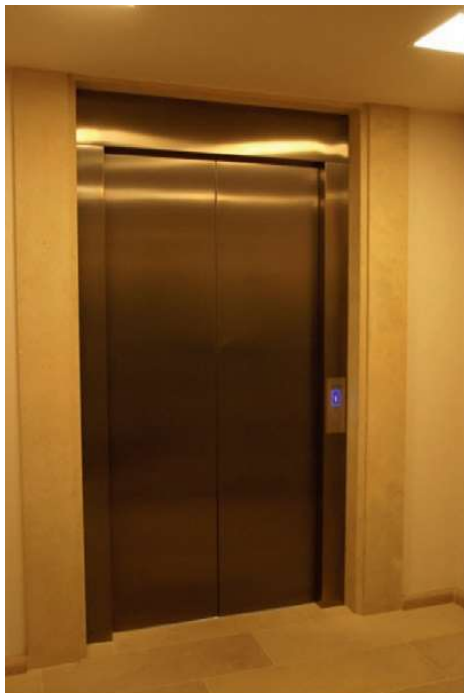
Fot. 13. Drzwi przystankowe dźwigu z obróbką kamienną, rok 2018; fot. R. Jeżowski

Po osadzeniu drzwi przystankowych otwory drzwiowe wykończono płytami z dolomitu Libiąż o grubości 3 cm i szerokości 20 cm (fot. 13).

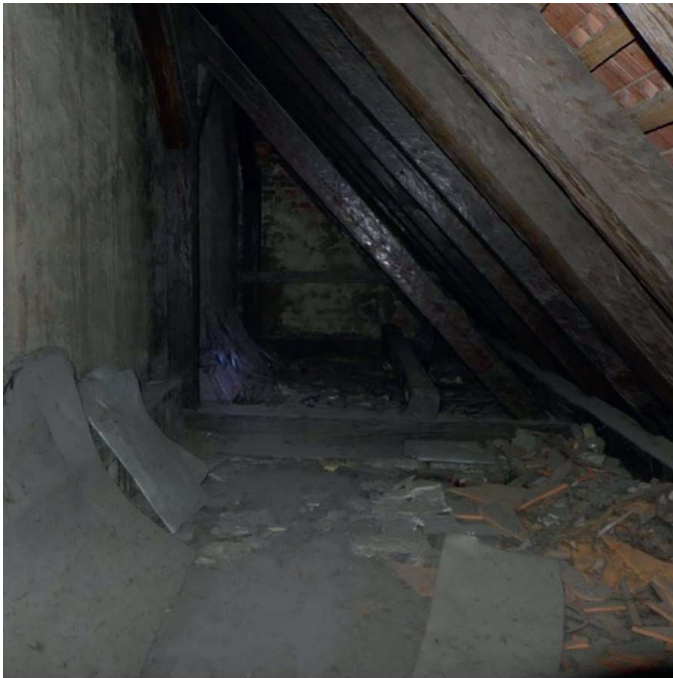
Fot. 15. Poddasze przed przebudową, rok 2015; fot. S. Pankiewicz

Nadszybie dźwigu wchodzi w przestrzeń poddasza (fot. 15). Jego wykonanie poprzedzono lokalną przebudową więźby dachowej. Po rozebraniu stropu nad szybem zmontowano konstrukcję wykonaną z ram stalowych płaskich, spawanych z profili HEB 100, mocując ją do istniejących ścian.

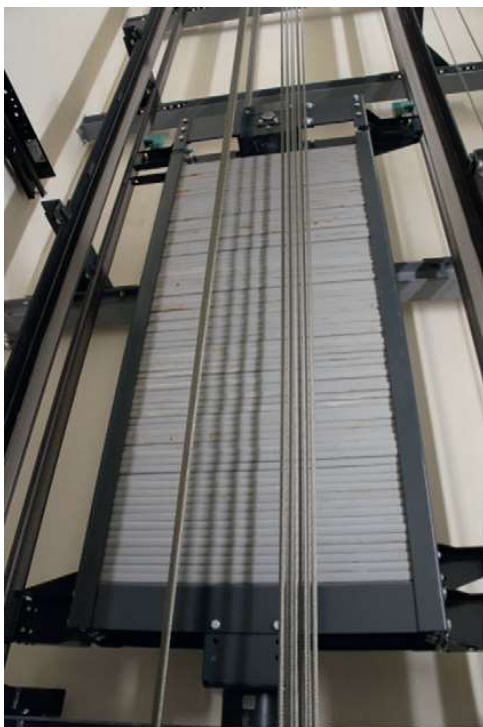
Fot. 19. Przeciwwaga dźwigu, przed nią widoczne prowadnice kabinowe T 127 x 89 x 16, za nimi prowadnice przeciwwagi T 50 x 50 x 9, rok 2020; fot. R. Jeżowski

Prowadnice silnie obciążone momentami gnącymi są przez to dodatkowo ściskane, ale dzięki temu wszystkie siły pionowe przenoszone są na podszybie, a nie na ściany szybu. Wymagało to zastosowania prowadnic kabinowych o wysokich wskaźnikach na zginanie typu T 127/B (fot. 19).

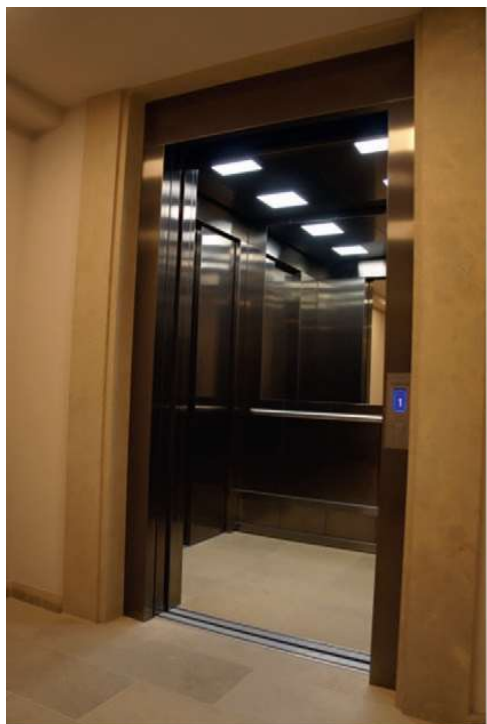
Fot. 20. Kabina dźwigu, rok 2020; fot. R. Jeżowski

- udźwig: 1050 kg / 14 osób,
- przełożenie: 2:1,
- wysokość podnoszenia: 15,4 m,
- liczba przystanków: 6,
- prędkość nominalna: 1,0 m/s,
- wciągarka bezreduktorowa SM 200 (silnik 8,4 kW) sterowana przetwornikiem częstotliwości ZAdyn 4C (9,3 kW), produkcji Ziehl-Abegg (fot. 18),
- kabina przelotowa kątowno, ściany wykonane z blachy nierdzewnej Champagne SB firmy Steel Color, sufit podwieszony z oświetleniem energooszczędnym, podłoga wyłożona płytami z dolomitu (fot. 20), wymiary wewnętrzne:
 - szerokość 1700 mm,
 - głębokość 1400 mm,
 - wysokość 2270 mm.

- drzwi kabinowe centralne, dwusegmentowe (1 szt.), napęd regulowany, wymiary w świetle: 1000 x 2100 mm,
- drzwi kabinowe teleskopowe, dwusegmentowe (1 szt.), napęd regulowany, wymiary w świetle: 900 x 2100 mm,
- drzwi przystankowe centralne, dwusegmentowe (5 szt.), wymiary w świetle: 1000 x 2100 mm,
- drzwi przystankowe teleskopowe, dwusegmentowe (1 szt.), wymiary w świetle: 900 x 2100 mm.

Zarówno ściany kabiny, jak i wszystkie skrzydła drzwi i ościeżnice drzwi przystankowych zostały pokryte blachą stalową nierdzewną Champagne SB firmy Steel Color. Współgra ona z kolorystyką wewnątrz i elementami kamiennymi wykonanymi z dolomitu Libiąż. Odejście w elementach dźwigu od naturalnej kolorystyki blachy nierdzewnej (czego nie wykonano w Zamku Królewskim w Warszawie) wydaje się posunięciem prawidłowym.
