OCHRONA ZABYTKOWYCH RUIN - PROBLEMY BADAWCZE I PROJEKTOWE NA PRZYKŁADZIE ZAMKU W SOCHACZEWIE

*Protection of historical ruins - research and project problems
on the example of the castle in Sochaczew*

*Maria Brykowska**

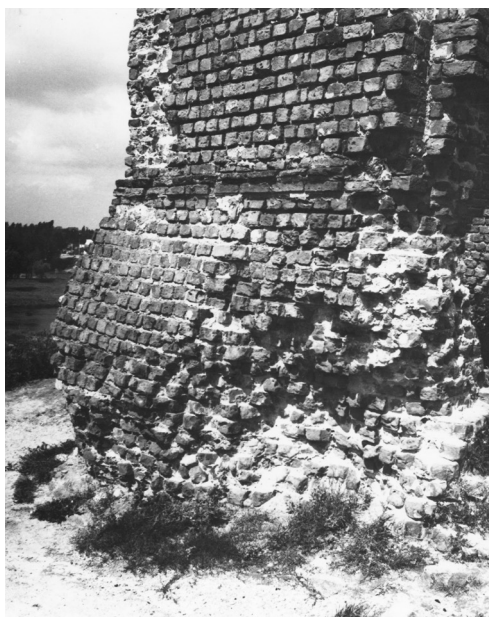
Ryc. 2 Sochaczew, ruiny zamku. Skrzydło zachodnie, widok narożnika cokołu (z gzymsem).
Badania ZBnPŚ UW i PW. Fot. E. Buczek. 1966

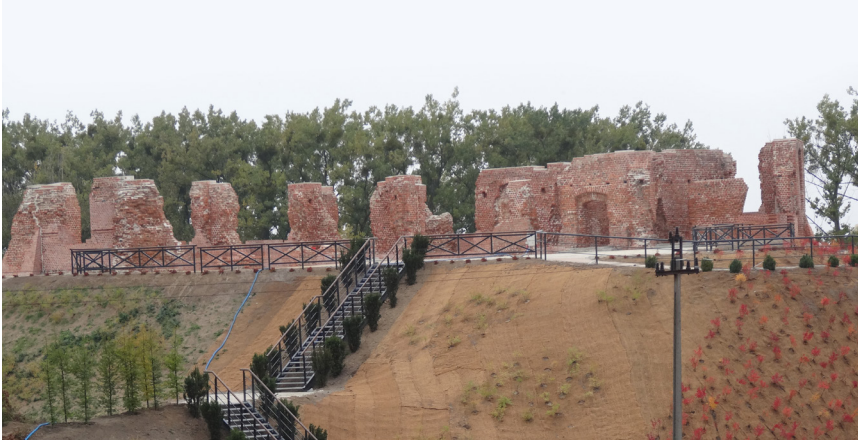
Ryc. 5 Sochaczew, ruiny zamku po zabezpieczeniu murów i terenu dla celów turystycznych, pod nadzorem konserwatorskim Cezarego Głuszka. Widok od strony wschodniej. Fot. C. Głuszek 2013

Było oczywiste, że badania należy kontynuować, a relikty zamku ratować przed katastrofą. Ale dopiero w latach 2006-2007 wykonano znaczące badania archeologiczne – opublikowane tylko w odniesieniu do wschodniej części zamku. Kontynuacji badań podjęli się inni archeolodzy z inicjatywy Stowarzyszenia „Nowy Zamek” (2011-2012), którzy dziś mają szerszą wiedzę na temat zabudowania wzgórza zamkowego. Ruiny – stojące na 7,0 m nasypie, zagrożone katastrofą mury ze skorodowaną zaprawą, ubywanie oryginalnej struktury i niszczenie terenu - wymagały pilnie zabezpieczenia konstrukcyjnego i konserwacji z wykorzystaniem współczesnych metod i technologii. Prace konstrukcyjne zabezpieczające wzgórze zamkowe i ruiny zrealizowano pod nadzorem konserwatorskim architekta Cezarego Gluszka, chroniąc ich najważniejsze wartości zabytkowe (Ryc. 5)³⁶.
