OCHRONA HISTORYCZNYCH RUIN NA POGRANICZU POLSKO-NIEMIECKIM. PRZYPADEK DZIEDZICTWA KULTUROWEGO DAWNEGO KSIĘSTWA POMORSKIEGO

*Protection of historical ruins on the Polish-German border.
A case of cultural heritage of the former Duchy of Pomeranian*

Izabela Kozłowska, Agnieszka Lamprecht***

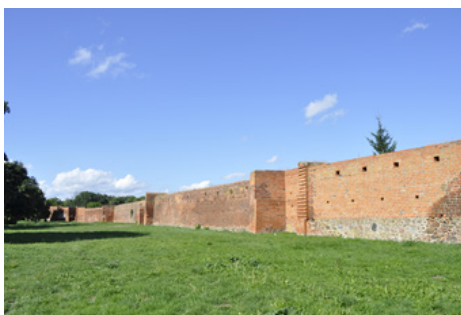
Ryc. 1 Mury obronne w Pyrzycach. Źródło: I. Kozłowska, 2017

Kolejnym przykładem ruin średniowiecznej architektury militarnej są miejskie mury Pyrzyc, z zachowanymi relikdami Bramy Szczecińskiej, Bramą Bańską oraz licznymi basztami: Pijacką (uszkodzona w 1945 r., odbudowana przez W. Kowalskiego w latach 1989–1990), Śpiącej Królowy, Mnisią, Prochową, Lodową i Sowią⁹. W przypadku murów obronnych Pyrzyc szczególnie widoczne staje się zagadnienie odbudowy pomorskich miast po zniszczeniach struktury miejskiej w wyniku II wojny światowej.

Dla pomorskiej architektury obronnej charakterystyczne było występowanie od XVII w. zabudowy przymurnej, wykorzystującej baszty i mury obronne, jako konstrukcje dla domów zamieszkiwanych najczęściej przez biedotę miejską. Do takiej funkcji zaadaptowane były także mury obronne Pyrzyc. Wojenne zniszczenia miasta oraz powojenna polityka państwa w zakresie odbudowy miast pomorskich, polegająca na wprowadzaniu w historyczne struktury typowej blokowej zabudowy mieszkalnej, przyczyniły się do likwidacji zabudowy przymurnej i sztucznego „wypreparowania” reliktyw fortifikacji. Długie, liniowe układy murów, tak jak w przypadku Pyrzyc, są obiektami trudnymi do zaadaptowania, a ich utrzymanie w dobrym stanie technicznym jest poważnym wyzwaniem dla lokalnych władz. Obecnie w Pyrzycach działania konserwatorskie koncentrują się na obiektach bramnych, natomiast niektóre partie murów obronnych pozostają poza bieżącą konserwacją, a taka sytuacja może doprowadzić do katastrofy budowlanej¹⁰.

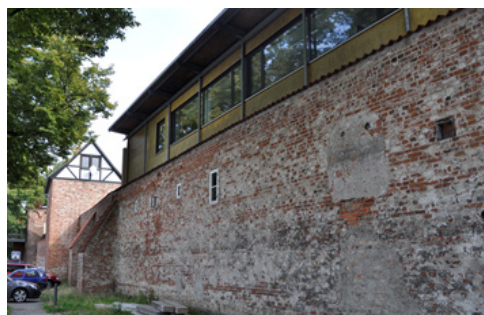
Ryc. 2 Mury obronne w Stralsundzie z zabudową przymurną. Źródło: I. Kozłowska, 2015

W niemieckiej części dawnego Księstwa Pomorskiego zachowały się również interesujące zespoły architektury militarnej, chociaż nie o takiej wartości artystycznej i kompletności, jak w przypadku Pyrzyc i Stargardu. Są one poddawane bieżącej konserwacji i w dobrym stanie technicznym. Utrzymana została także w wielu przypadkach zabudowa przymurna będąca integralnym elementem architektury obronnej oraz świadectwem nawarstwień historycznych. W takiej formie prezentują się ruiny murów obronnych w Stralsundzie z dwiema (z 11) zachowanymi bramami miejskimi: Brama Knieper oraz Küter. Tradycja wykorzystywania struktur muru do wznoszenia zabudowy jest współcześnie podtrzymana, jak w przypadku realizacji nowego budynku mieszkalnego - Katharinen Bastion. Niewielki fragment stralsundzkich murów przy nieistniejącej bramie Hospital Thor (rozebranej w 1881 r.) został odsłonięty i uczytelniony w latach 70. XX w. przez polskich konserwatorów. W celach edukacyjnych zrekonstruowano także fragment ganków strażniczych oraz wewnątrz czatowni. W latach 2003-2005 wzdłuż wewnętrznej strony murów wzniesiono parking podziemny Parkhaus am Meeresmuseum. Budowę parkingu poprzedzały prace archeologiczne, podczas których odkryto relikty dawnego dziedzińca klasztoru cystersów Hiddenseer Hof. Ruiny zostały wyeksponowane i zachowane *in situ* w nowym

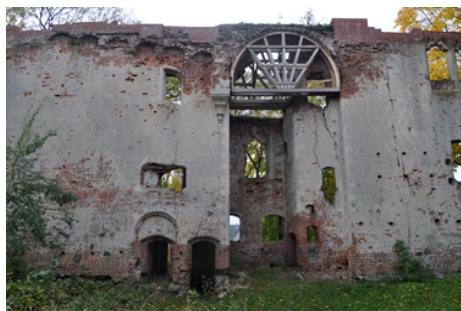
Ryc. 3 Ściana południowego skrzydła zamku w Dobrej Nowogardzkiej po pracach konserwatorskich. Źródło: I. Kozłowska, 2017

Najlepiej zachowanym obiektem w formie ruiny w polskiej części dawnego Księstwa Pomorskiego jest zamek w Dobrej Nowogardzkiej, z reliktywami skrzydła północnego i południowego oraz zachowanym murem obwodowym z wieżą. Początki historii zamku sięgają przełomu XIII i XIV w. Zamek rozbudowano pod koniec XIV w. Kolejna rozbudowa z 1538 r. przekształciła obiekt w najpotężniejszy zamek prywatny Księstwa Pomorskiego. Zamek uległ zniszczeniom w czasie wojny trzydziestoletniej, a w 1808 r. jego relikty wysadzono w powietrze w celu uzyskania materiału budowlanego. Pierwsze prace konserwatorskie przeprowadził w 1906 r. ówczesny właściciel, H. von Diest, który otrzymał dotację państwową na renowację obiektu. Na początku XXI w. ruiny zamku pozbawione bieżącej konserwacji stały się realnym zagrożeniem dla turystów odwiedzających wzgórze zamkowe. Na początku 2012 r. rozpoczęto prace zmierzające do wykonania zaleceń Wojewódzkiego Konserwatora Zabytków w Szczecinie. Opracowana została inwentaryzacja architektoniczno-konserwatorska oraz wykonano projekt budowlany zabezpieczenia ścian zabytku na podstawie wytycznych konserwatorskich. Stworzono także koncepcję wybudowania tarasu widokowego według projektu dr inż. arch. M. Płotkowiaka - pracownika Katedry KHITA na ZUT w Szczecinie. W 2016 r. zakończono realizację 1. etapu polegającego na zabezpieczeniu części korony murów skrzydła południowego oraz łuku półkolistego poprzez drewniane podstemplowanie. Usunięto również roślinność zalegającą na murach ruin zamku oraz dokonano cięć pielęgnacyjnych drzew znajdujących się w jego bezpośrednim sąsiedztwie¹⁴. Jednakże wykonanie zabezpieczenia korony muru ze współczesnej cegły oraz zaprawy jest działaniem budzącym wątpliwości (na nowym murze widoczne są wykwyty solne). W wyniku przeprowadzonych prac utraciła ona także swoją naturalną „miękką”.

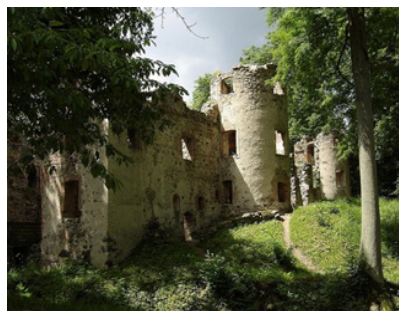
Ryc. 4 Widok ruin zamku w Landskronie. Źródło: [https://commons.wikimedia.org/wiki/File:Burgruine_Landskron_\(Ostvorpommern\).jpg](https://commons.wikimedia.org/wiki/File:Burgruine_Landskron_(Ostvorpommern).jpg)

Niemieckim przykładem ruiny historycznej jest zamek w Landskronie wzniesiony w latach 1576-1579. Od 1668 r. opuszczony obiekt popadał w ruinę. W ramach niedawno przeprowadzonych prac konserwatorskich teren wokół zamku został uporządkowany, korony murów zabezpieczono a jedną z wież wyposażono w stalowe schody spiralne i taras widokowy. „Miękką” rysunek kamiennych murów wyeksponowano na tle zielonego trawnika na wzór

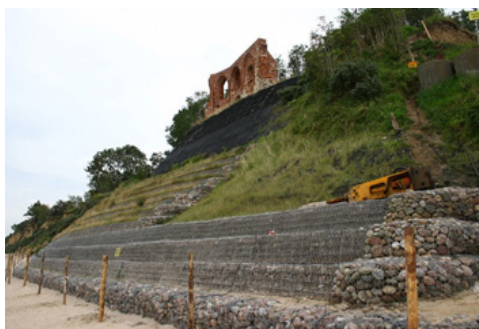
Ryc. 5 Ruiny kościoła św. Mikołaja w Trzęsaczu.

Wartości pozamaterialne związane ze sferą ludzkich uczuć i emocji odnaleźć można także w ruinach gotyckiego kościoła pw. św. Mikołaja w Trzęsaczu. Świątynia, pierwotnie wzniesiona w odległości około 2 km od linii brzegowej morza, uległa zniszczeniu w wyniku procesów abrazyjnych. Do dzisiaj zachowała się jedynie południowa ściana o długości 12 m i wysokości 6 m. Walory symboliczne, historyczne oraz krajobrazowe kościoła były także tworzywem dla wielu prac malarskich, rysunkowych i graficznych amerykańskiego malarza L. Feiningera oraz angielskiego artysty Ch. Pattisona. Dla pokoleń mieszkańców Pomorza Zachodniego Trzęsacz z ruinami malowniczo „zawieszonymi” na klifie był i jest popularnym miejscem wycieczek. W 2001 r. wykonano prace ratujące zabytek przed zagładą. „Przyszpilono” wówczas ruiny do klifu za pomocą kilkumetrowych tytanowych prętów. Następnie całość została spięta opaską żelbetową, zapobiegającą nachylaniu ściany kościoła. Kolejnym krokiem było wykonanie specjalnej betonowej opaski, chroniącej skarpe przed niszczącą siłą morza. Skarpę obłożono koszami siatkowymi wypełnionymi materiałem kamiennym (technika gabionowa) wypełnionymi geowłókniną, na której w naturalny sposób może rozrastać się roślinność¹⁵. Technologiczne ingerencje w klif zaburzyły jego naturalną formę, jednakże z chwilą pojawienia się roślinności odzyskał on walory krajobrazowe.

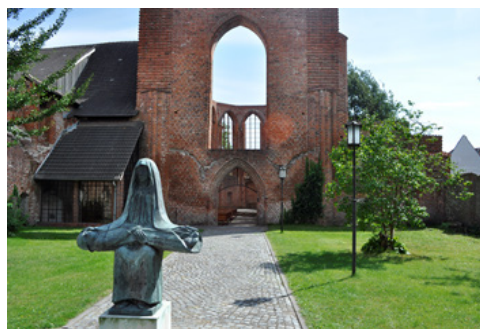
Ryc. 6 Dziedziniec kościoła w Stralsundzie. Źródło: I. Kozłowska, 2014

Ostatnim przykładem omówionym w niniejszym artykule są ruiny klasztoru franciszkanów pw. św. Jana w Stralsundzie. Gotycki budynek spłonął w 1624 r. W 1646 r. odbudowano jedynie prezbiterium, które uległo zniszczeniu podczas nalotów alianckich. Prace konserwatorskie podjęte w 1963 r. zakończyły się w latach 80. XX w. W ich wyniku prezbiterium pozostawiono jako kaplicę pod gołym niebem. Przestrzeń dziedzińca – dawnej nawy oraz kaplicy wyposażono w małą architekturę oraz dzieła sztuki.
