OCHRONA I KONSERWACJA RUIN - PRZEMIANY METOD NA PRZYKŁADZIE MAZOWSZA

Protection and preservation of ruins - changes in the methods used in the Mazovian region

*Jakub Lewicki**

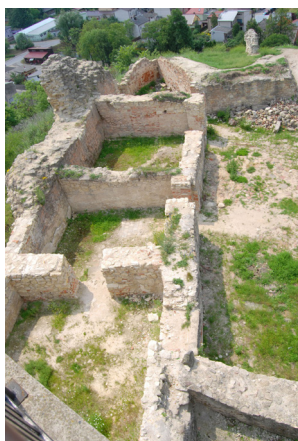
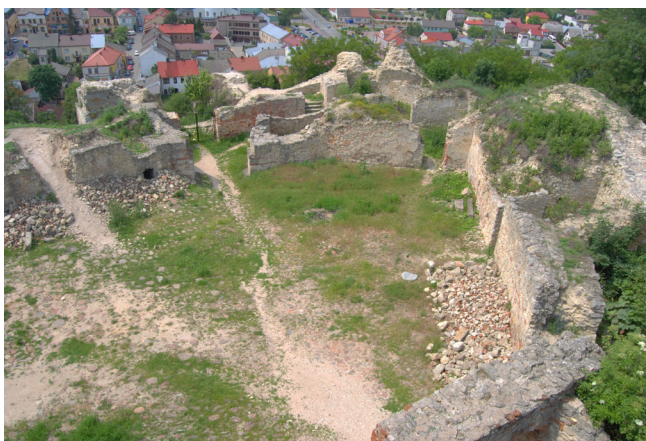
1A

Ryc. 1 A, B Zamek górny w Iłży, stan w 2012 roku, Fot. J. Lewicki

Zamek w Iłży wymaga obecnie poważnych zabezpieczeń konstrukcji murów jak i podjęcia decyzji o dalszych pracach związanych z udostępnieniem i ekspozycją ruin, które nie naruszają substancji zabytkowej.

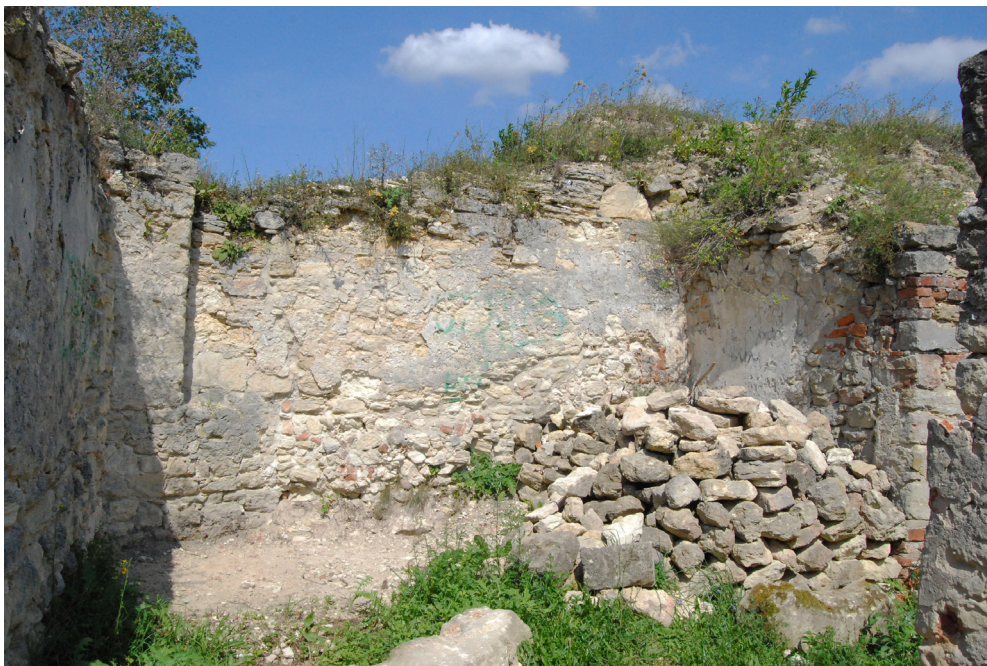
Ryc. 2 A Mury zamku górnego w Iłży, stan w 2018 roku, Fot. J. Lewicki

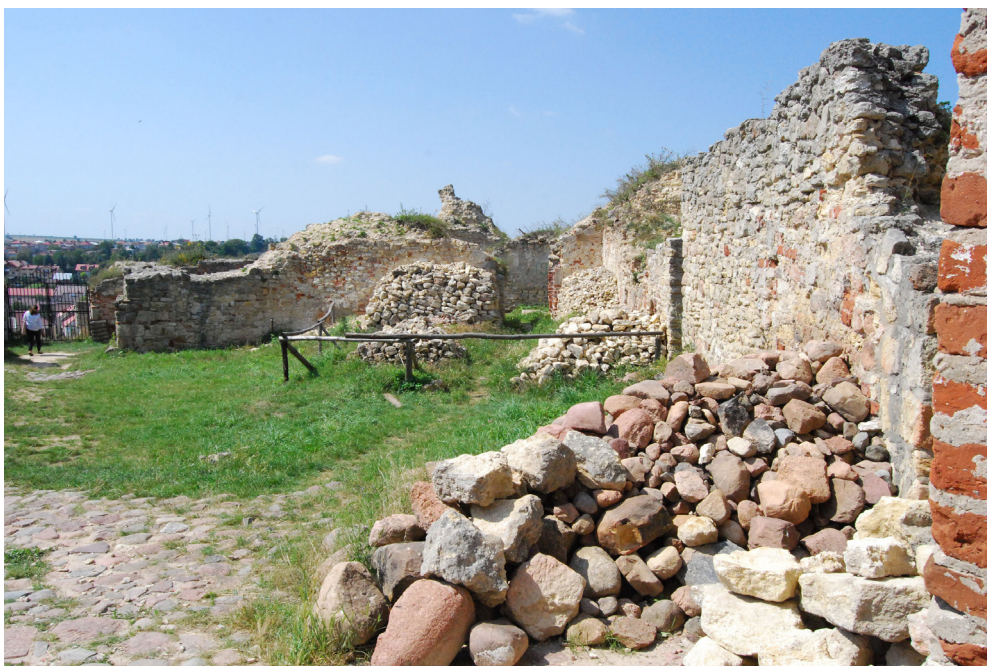
Ryc. 2 B Mury zamku górnego w Iłży, stan w 2018 roku, Fot. J. Lewicki

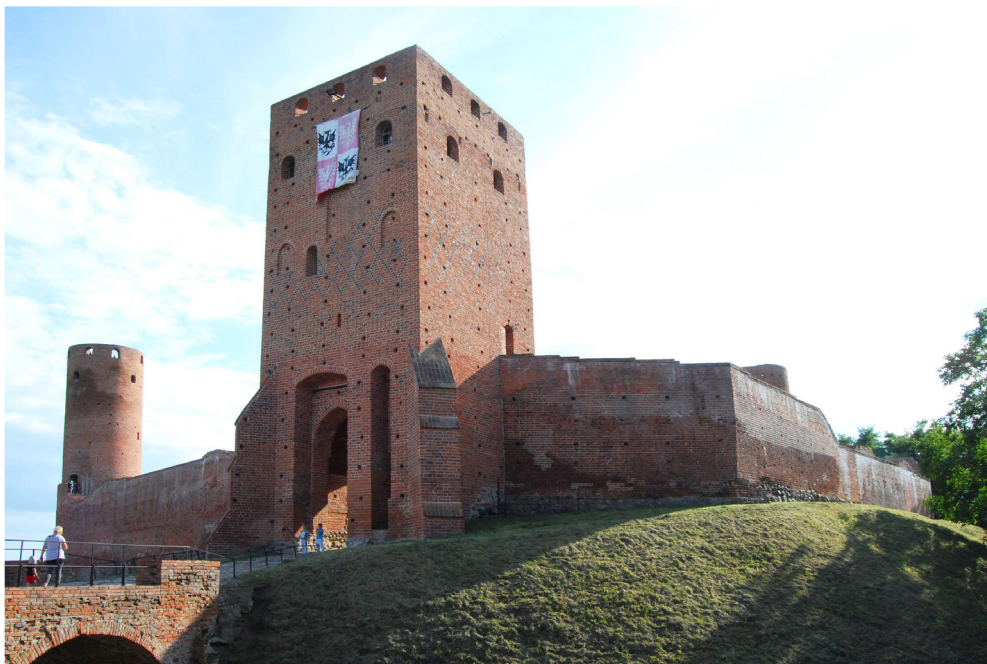
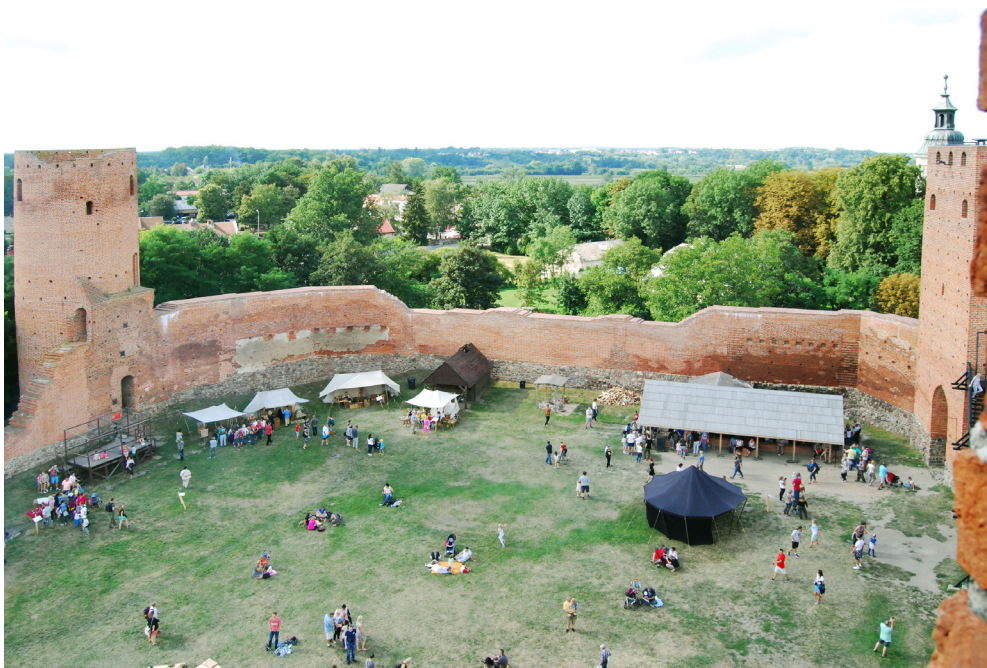
Ryc. 3 A Zamek w Czersku, widok ogólny, stan w 2017 roku, Fot. J. Lewicki

Ryc. 3 B Zamek w Czersku, widok ogólny, stan w 2017 roku, Fot. J. Lewicki

Zamek pozostaje w formie trwałej ruiny udostępnionej do zwiedzania. Fragmenty murów są przemurowane cegłą o odróżniającej się barwie i fakturze, mimo zbliżonych wymiarów do cegły gotyckiej. Korona murów została zabezpieczona i przelicowana nową cegłą. Dziedziniec zamku i otoczenie murów porasta trawa. W najbliższych latach konieczne są duże prace zabezpieczające mury, jak i je wzmacniające. Budowla pozostaje w stanie trwałej ruiny, jednak największym kontrastem są widoczne uzupełnienia murów zamku nową cegłą o odmiennym kolorze i fakturze. Ruiny zamku wymagają prac, które zabezpieczą mury budowli i które ostatecznie ukształtują jego udostępnienie i ekspozycję ruin nie naruszając substancji zabytkowej.

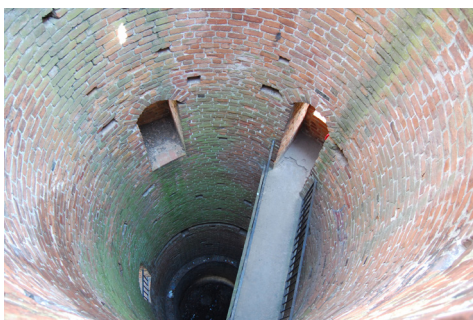
4A

Ryc. 4 A Zamek w Czersku, przykłady ekspozycji murów, wnętrze wieży, stan w 2017 roku,
Fot. J. Lewicki

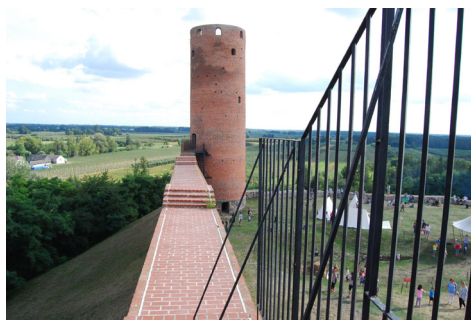
4B

Ryc. 4 B Zamek w Czersku, przykłady ekspozycji murów, korona murów stan w 2017 roku,
Fot. J. Lewicki

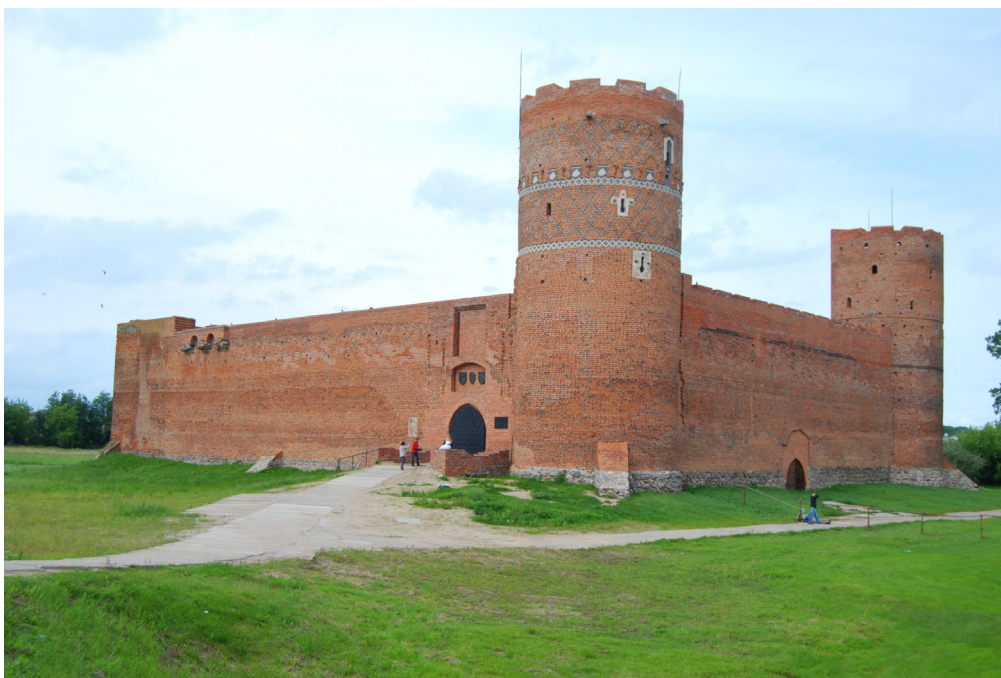
Ryc. 5 Zamek w Ciechanowie, widok ogólny, stan w 2012 roku, Fot. J. Lewicki

Wśród wymienionych prac najwięcej kontrowersji wzbudziła odbudowa Domu Małego w formie przeszklonego, nowoczesnego budynku o konstrukcji żelbetonowej. Była ona wynikiem kompromisu i była dyskutowana na radach i komisjach konserwatorskich: Wojewódzkiej i Radzie przy Generalnym Konserwatorze Zabytków. Realizację tego projektu poprzedziły dwie sprzeczne koncepcje rewitalizacji zamku: historyzująca rekonstrukcja i kompleksowa współczesna odbudowa. Mimo to wykonane prace budzą kontrowersje¹¹. Uważa się też, że obniżyły one wartość zabytkową zamku, jako zachowanej oryginalnej trwałej ruiny.

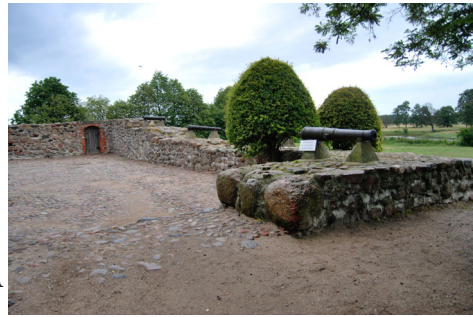
6B

Ryc. 6 B Zamek w Liwie, ekspozycja murów, stan w 2012 roku, Fot. J. Lewicki

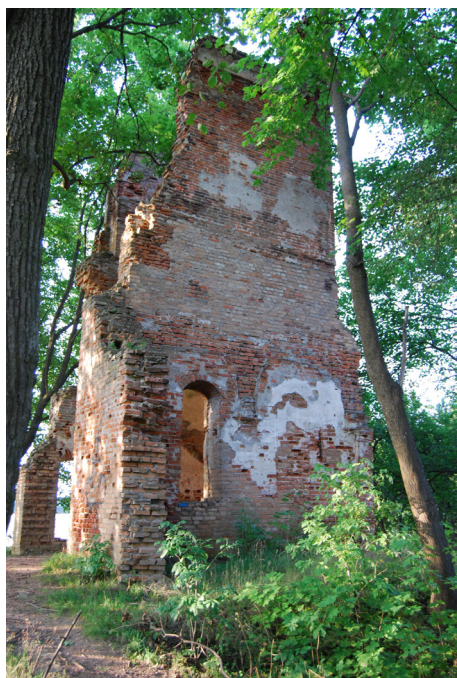
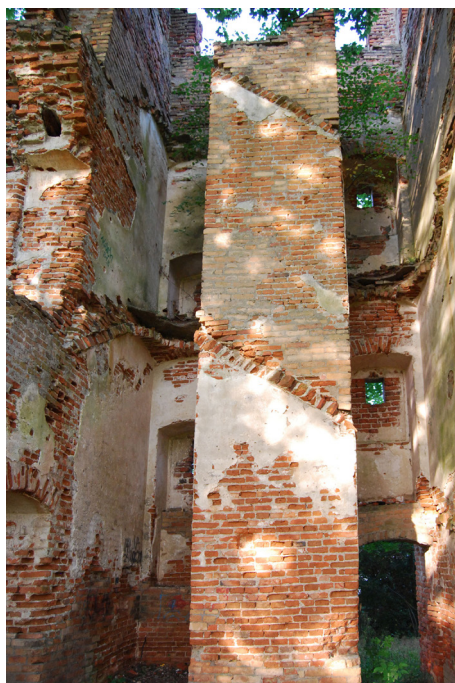
Ryc. 7A Willa biskupów płockich w Broku, pozostałości klatki schodowej, stan w 2017 roku,
Fot. J. Lewicki

Ryc. 7B Willa biskupów płockich w Broku, pozostałości klatki schodowej, stan w 2017 roku,
Fot. J. Lewicki

roku, a później oddano ją w dzierżawę. Budowlę zniszczył pożar w 1831 roku. W 1880 roku willę przebudowano, aby na przełomie XIX/XX wieku stopniowo rozbierać ją w celu pozyskania cegły, co kontynuowano po obu wojnach światowych. W latach 1955-1957 zabezpieczono wieżę jako ostatni zachowany fragment wili. W latach 80 XX wieku wieża ta stała się własnością prywatną. Kilkakrotnie wysuwano koncepcje odbudowy willi - m. in. ostatnio w 1999 roku¹⁹. W 2002 roku została wydana decyzja o warunkach zabudowy i zagospodarowania terenu w uzgodnieniu z MWKZ, a w 2004 roku uzgodniono decyzję o ustaleniu lokalizacji celu publicznego polegającego na trwałym zagospodarowaniu ruin wraz z instalacjami i urządzeniami technicznymi. Została również opracowana koncepcja rewitalizacji obiektu. Jednak zaplanowane prace nie zostały zrealizowane. Kolejne prace podjęto pod koniec 2018 roku z inicjatywy MWKZ. Obecnie rozpoczęto prace wykopaliskowe finansowane przez MWKZ. Planowane jest usunięcie części roślinności i uczytelnienie ruin willi.

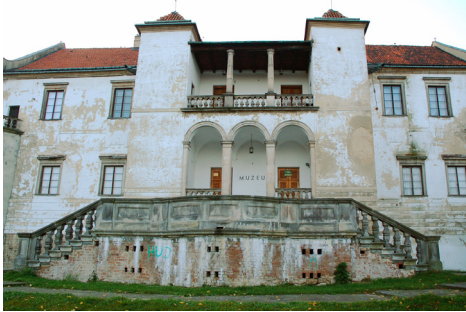
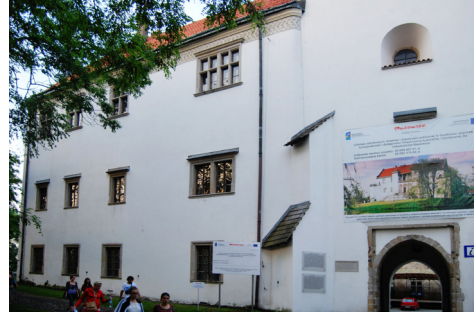
Ryc. 9A Zamek w Szydłowcu, widok ogólny, stan przed remontem w 2007 roku, Fot. J. Lewicki

Ryc. 9B Zamek w Szydłowcu, widok ogólny, stan po remoncie w 2017 roku, Fot. J. Lewicki

Obydwa zamki zostały całkowicie odbudowane. Zrekonstruowano fragmenty budowli uzupełniając je współczesnymi elementami. Zachowano jednak historyczne sylwety budowli. Zamki pełnią współczesne funkcje - Pułtusk hotelu i centrum konferencyjnego, a Szydłowiec domu kultury i muzeum. Zamek w Szydłowcu był przedmiotem kompleksowych prac remontowych i konserwatorskich, które utrzymały wcześniejszą koncepcję architektoniczną wprowadzając do niej niewielkie zmiany. Zamek w Pułtusku wciąż pełni funkcję centrum konferencyjnego i hotelowego (*Dom Polonii*). W najbliższym czasie konieczny będzie kompleksowy remont zespołu.

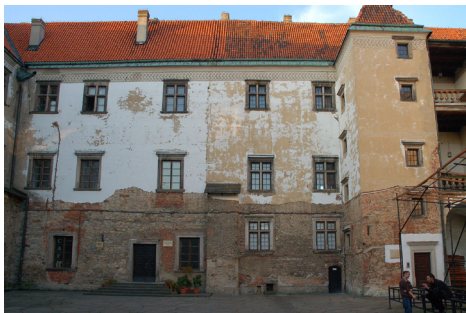
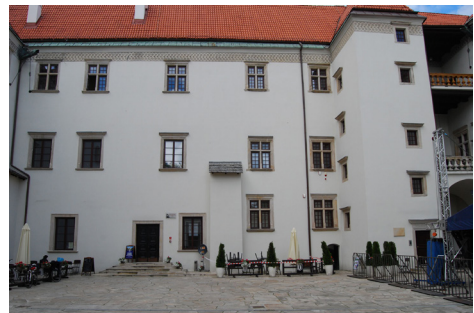
Ryc. 10A Zamek w Szydłowcu, dziedziniec zamkowy, stan przed remontem w 2007 roku, Fot. J. Lewicki

Ryc. 10B Zamek w Szydłowcu, dziedziniec zamkowy, stan po remoncie w 2017 roku, Fot. J. Lewicki
