ZAMEK W SIEWIERZU. ZAŁOŻENIA KONSERWATORSKIE I REWALORYZACJA ZABYTKOWEJ RUINY

*Castle in Siewierz. Preservation and revalorisation of the
historic ruins*

*Artur Rok**

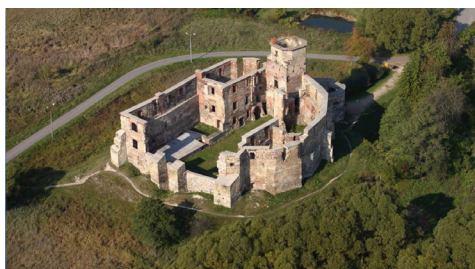
Ryc. 1 Siewierz. Zamek z lotu ptaka widok od strony południowo – wschodniej w 2006 r. Widoczne zabezpieczenie w postaci betonowych parapetów na koronie muru oraz betonowej płyty nad piwnicą. Zdjęcie ze zbiorów prywatnych

na wycięciu porastającej dziedziniec dzikiej roślinności i zabezpieczeniu korony murów. Prace na murach przeprowadzone zostały nieumiejętnie i wbrew zasadom konserwacji historycznych ruin. Koronę i wszelkie odsadzki zabezpieczono za pomocą wylania na niej grubych betonowych parapetów z szerokimi okapami. Zniwelowano tym samym malowniczość ruin zamku - cała bryła stała się sztywna w odbiorze wizualnym. Do uzupełnienia ubytków cegieł użyto niedobrej kolorystycznie i fakturowo cegły maszynowej. W celu zabezpieczenia sklepienia piwnicy zainstalowano nad nim żelbetową płytę, co owszem z jednej strony uchroniło sklepienie przed zamakaniem, z drugiej zatartło dawny układ dziedzińca wprowadzając obcy element dysharmonizujący i tak już zatarty przez ruinację skrzydła południowego układ funkcjonalno - przestrzenny dziedzińca. Całościowym finałem tych działań było odcięcie dostępu do wnętrza obiektu. Od tego czasu zwiedzanie ruin polegało na oglądaniu zabytku z zewnątrz.

Kolejnym było usunięcie betonowych parapetów oraz odpowiednie ukształtowanie korony murów wraz z zapewnieniem jej izolacji i odpowiedniego spadku w celu odprowadzenia wody. Koronie przywrócono dawną, nieregularną formę częściowo posiłkując się archiwalnymi fotografiami. Jednocześnie w skrzydle zachodnim odtworzono dwa kominy będące charakterystycznym elementem panoramy zamku na XIX-rycinach i archiwalnych fotografiach. Kominy te uległy destrukcji w latach 80. XX w¹⁵.

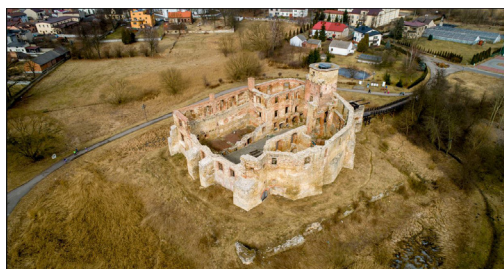
Ryc. 2 Siewierz. Zamek z lotu ptaka widok od strony południowo – wschodniej w 2018 r. Stan po pracach konserwatorsko – restauratorskich z lat 2007–2009. Zmienione zabezpieczenie korony murów. Widoczna częściowo zrekonstruowana ściana południowa oraz wyeksponowane przyziemie skrzydła zachodniego w miejscu betonowej płyty, z aranżacją ceglanej posadzki i oznaczeniu na niej dawnego podziału pomieszczeń. Zdjęcie www.jurazlotuptaka.pl

Podczas prac archeologicznych w 2007 r. odsłonięto fundament XIII-wiecznego bergfriedu oraz dobrze zachowane fundamenty zewnętrznego muru skrzydła południowego²⁰. Konieczne zatem stało się aranżacyjne połączenie tych wszystkich elementów wraz z usunięciem betonowej płyty nad piwnicami skrzydła zachodniego. Płyta ta została wyburzona, a sklepienie zaizolowane nad którym wykonano nową konstrukcję z odtworzoną na podstawie inwentarzy ceglana posadzką na której zaznaczono kamieniem przebieg dawnych ścian działowych²¹.

Największym elementem wprowadzonym podczas prac konserwatorsko – restauratorskich zamku była częściowa rekonstrukcja ściany południowej²⁴. Zniszczona do fundamentów południowa, zewnętrzna ściana posiada bardzo dobrą ikonografię w postaci rycin i fotografii archiwalnych pokazujących powolny proces jej całkowitej destrukcji, mającej miejsce pomiędzy 1920 a 1935 r. Zawalenie się ściany południowej w 20. leciu międzywojennym spowodowało odsłonięcie panoramy widokowej na basztę, która wraz z ruinami pozostałych skrzydeł zamku utworzyła charakterystyczna sylwetkę zabytku widoczną w dalekiej perspektywie od strony południowej. Nie wpłynął na nią niski mur parawanowy wzniesiony w miejscu zawalonej ściany latach 60. XX w.

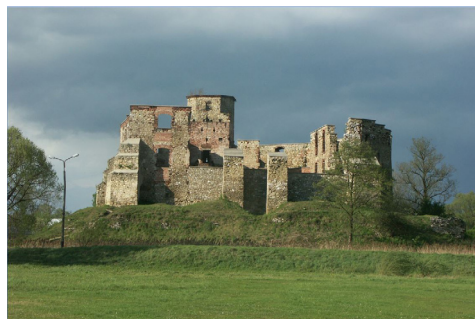
Ryc. 3 Siewierz. Zamek widok od strony południowej w 2006 r. Widoczne betonowe parapety na koronie murów oraz mur parawanowy wzniesiony w latach 60. XX w. w miejscu zawalonej w 20. -leciu międzywojennym południowej ściany zamku. Fot. A. Rok

Pierwotna koncepcja (która nie weszła w etap projektowania) skłaniała się ku całkowitej rekonstrukcji południowej ściany zamku. Pomysł ten całkowicie zarzucono. Jednakże nieznaczna wysokość muru parawanowego powodowała chęć przedostawania się do zamku nieuprawnionych osób, co skutkowało dewastacjami odnawianego zabytku. Ponadto zalecenia konstrukcyjne skłaniały się u podparcia narożnika południowo – wschodniego, którego mury mogły rozszczepić się na historycznej dylatacji powstałej z dostawienia skrzydła wschodniego do korpusu skrzydła południowego. Powróciła więc koncepcja odtworzenia ściany dla której wykonałem wizualizację.

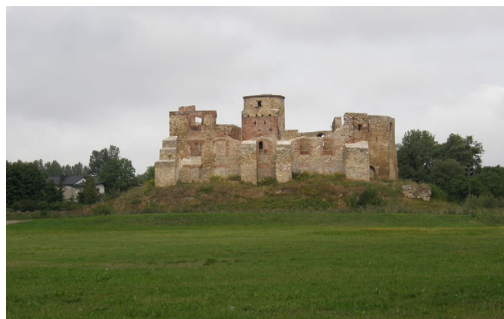
Ryc. 4 Siewierz. Zamek widok od strony południowej w 2018 r. Stan po pracach konserwatorsko – restauratorskich z lat 2007–2009. Zmienione zabezpieczenie korony murów. Widoczna częściowo zrekonstruowana południowa ściana zamku wykonana z zachowaniem zastanej sylwetki zabytku. Fot. A. Rok

Powrót do idei całkowitej rekonstrukcji ściany, zdaniem autora niniejszego artykułu, był niewłaściwy, gdyż zmieniał diametralnie całą sylwetkę zamku wprowadzając nowy (choć w pełni udokumentowany), nieautentyczny element przejmujący dominację nad oryginalnymi murami zabytku. Zdecydowano się więc na wprowadzenie rozwiązania pośredniego, mianowicie rezygnację z odtworzenia ostatniej kondygnacji zamku, w miejscu której koronę należało ukształtować w formie postrzępionej. Mur parawanowy wzniesiony w latach 60. XX w. (jako, że do jego budowy użyto oryginalnego kamienia pochodzącego z zawalonej ściany) został zachowany i włączony w odtwarzaną strukturę, a nad nim zrekonstruowano rytm okien dawnego I piętra, zgodnie z rycinami i fotografiami historycznymi. W sylwetce zewnętrznej zamku zrekonstruowana partia

murów ściany południowej skryła się za oryginalnymi przyporami, które wizualnie „rozcięły” ją na 3 części, co w dużej mierze „zagubiło” tę rekonstrukcję wśród oryginalnej substancji zabytku. Ściana nie zdominowała od zewnątrz głównej bryły zamku, pozostawiając basztę jako główny akcent górujący nad ruinami.

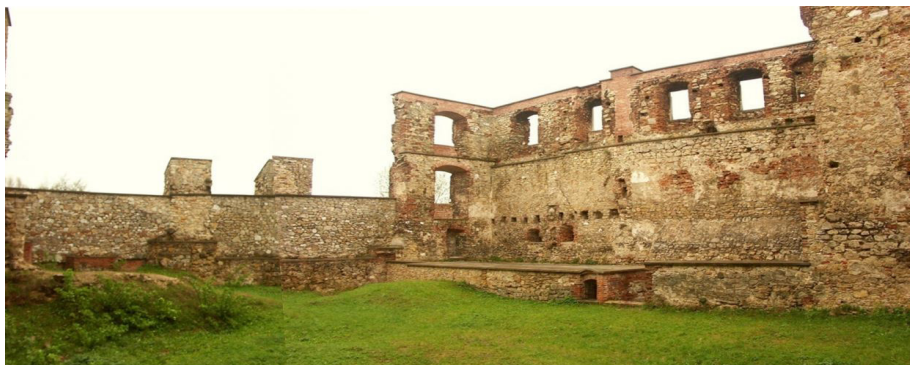
Ryc. 5 Siewierz. Zamek widok od strony dziedzińca na ruiny skrzydła zachodniego i południowego w 2006 r. Widoczna płyta betonowa nad sklepieniem piwnicy, betonowe parapety nad koronę murów. W skrzydle południowym widoczne zasypane fundamenty murów wewnętrznych oraz mur parawanowy wzniesiony w latach 60. XX w. w miejscu zawalonej w 20. -leciu międzywojennym południowej ściany zamku

Prace związane z uporządkowaniem dziedzińca sprowadziły się do uczyelnienia dawnego układu rezydencjonalnego zamku. Z trzyskrzydłowego założenia, czytelne było jedynie skrzydło wschodnie i fragmentarycznie zachodnie. Wprowadzona betonowa płyta nad piwnicami skrzydła zachodniego oraz całkowite zniszczenie i zasypianie ścian i fundamentów skrzydła południowego zacierało układ funkcjonalno - przestrzenny, a nawet wprowadzało mylną interpretację, iż zamek w Siewierzu w rzucie był analogiczny z zamkiem w Bodzentynie wytyczonym na kształt litery „U”, a nie ze skrzydłami otaczającymi nieregularny dziedziniec.

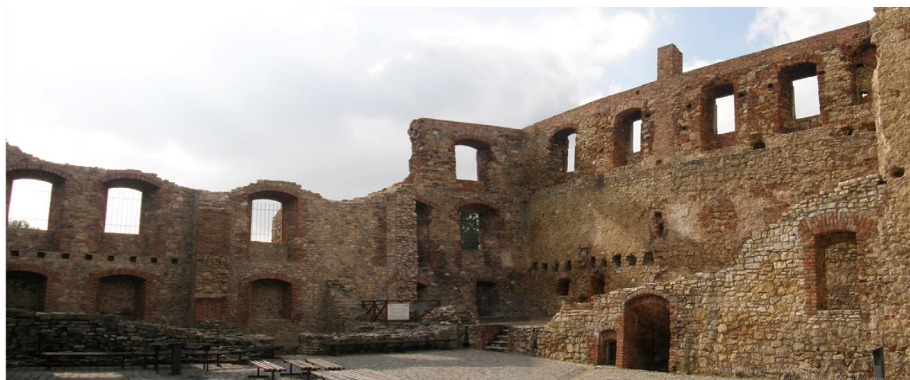
Ryc. 6 Zamek widok od strony dziedzińca na ruiny skrzydła zachodniego i południowego w 2018 r. Stan po pracach konserwatorsko – restauratorskich z lat 2007 – 2009. Skrzydło zachodnie i południowe po reintegracji w postaci odsłonięcia i częściowej rekonstrukcji murów przyziemia oraz częściowej rekonstrukcji zewnętrznej ściany południowej. Zmienione zabezpieczenie korony murów oraz likwidacja niewłaściwych przemurowań z poprzednich prac. Fot. A. Rok

Korekcie uległa również korona zachowanego (częściowo rekonstrowanego w poprzednich okresach) fundamentu wewnętrznej ściany skrzydła zachodniego. Nadano jej miękki profil z jednoczesnym odtworzeniem dolnych partii drzwi wejściowych do zamku, sklepienia loszku nad schodami do piwnicy oraz załomu ściany z oknem dawnej izby kuchennej. Rekonstrukcja tego fragmentu muru z okienkiem miała cel dydaktyczny podkreślający istnienie w tym miejscu wewnętrznej ściany dziedzińca oraz eksponującym dwie fazy rozwoju skrzydła zachodniego – XVI-wieczną rozbudowaną w końcu XVIII w. o pion klatki schodowej²². Fazy te czytelne były dzięki zachowanej na murach klatki schodowej dylatacji biegnącej przez wszystkie kondygnacje zamku.

Z wyeksponowanym przyziemiem skrzydła zachodniego połączono poddane konserwacji zachowawczej i nieznacznej rekonstrukcji odsłonięte fundamenty murów skrzydła południowego. Tę część zamku doprowadzono – posiłkując się archiwalnymi fotografiami – do stanu sprzed degradacji tych relikwów w latach 1970–1974²³.

Od strony dziedzińca odtworzona częściowo ściana stanowi już znaczny akcent, ale integrujący i scalający ze sobą zarówno zachowany narożnik południowo – zachodni dawnego skrzydła południowego jak i wyeksponowane przyziemie obu renesansowych skrzydeł zamku.
