WYBRANE PROBLEMY REALIZACJI PROCESU INWESTYCYJNEGO W OBIEKTACH ZABYTKOWYCH NA PRZYKŁADZIE ZAMKU KSIĄŻĄT MAZOWIECKICH W CIECHANOWIE

*Selected issues of the investment process implementation in historic buildings
on the example of the Castle of the Dukes of Mazovia in Ciechanów*

Antoni Krzysztof Sobczak

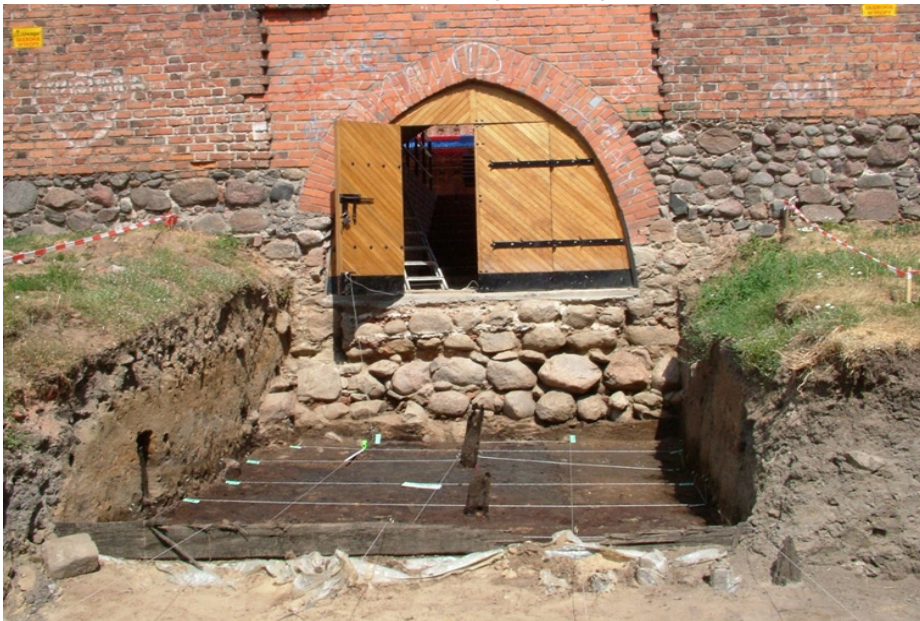
Ryc.2 Badania archeologiczne 2005 r. – wykop od strony bramy południowej – dokumentacja MSM

Badania archeologiczne kontynuowano w 2005 r. W ich efekcie potwierdzono fakt istnienia mostu i funkcji bramy południowej. Badania prowadzone w kolejnych latach potwierdziły rozmiar i kształt fosy oraz odsłoniły posadowienie łąw fundamentowych Domu Małego. Szczególny kierunek badań realizowano w latach 2006-2008 ukierunkowując je pod kątem planowanej inwestycji. Przyjęto założenie

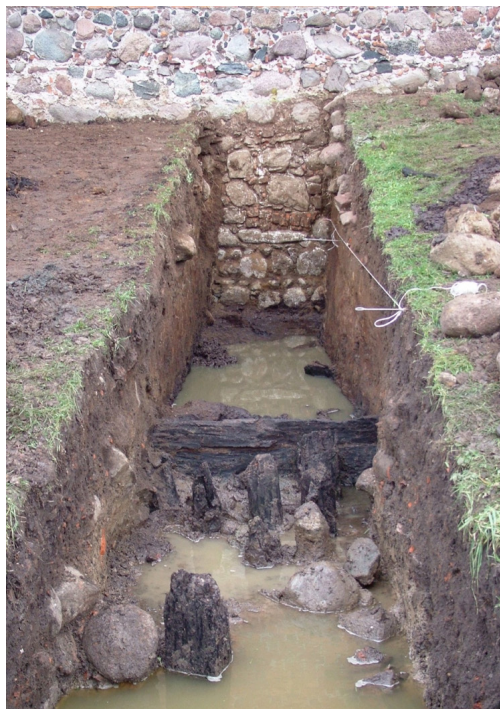
Ryc. 3 Badania archeologiczne 2006 r. – wykop od strony ul. Zamkowej – dokumentacja MSM Podejmowano też próby poszukiwań dokumentacji

przeprowadzenia badań w miejscach projektowanej zabudowy i ulokowania elementów konstrukcji budynków z uwzględnieniem odkrytych wcześniej i zabezpieczonych reliktyw. Ścisła współpraca archeologa M. Piotrowskiego z MSM i projektanta była na tym etapie konieczna, by podczas budowy nie zostały uszkodzone.

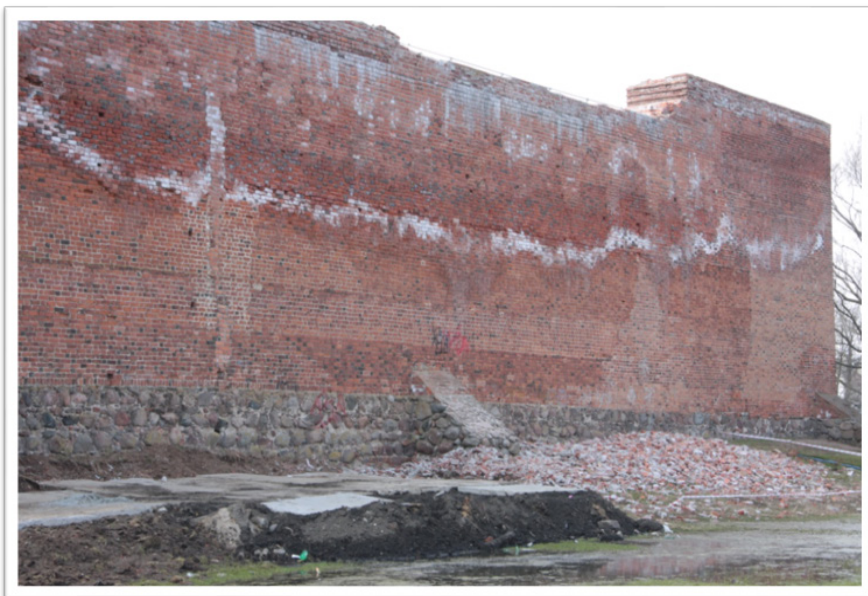
Ryc.5 Widok ściany wschodniej zamku – dokumentacja MSM z przebiegu procesu Rewitalizacji – etap I

Wg opinii konserwatorów „Największe zniszczenia murów występują na granicy materii oryginalnej i wtórnej w wielu miejscach pod nowym wymurowaniem korony muru oryginalne oblicowanie uległo zniszczeniu, m.in. na zewnętrznej części muru południowego, oryginalne cegły złuszcza się i pudrują się, oryginalne zaprawy zachowały się częściowo, w wielu obszarach uległy wykruszeniu, co często wiąże z naruszeniem struktury oblicowania lub muru.”

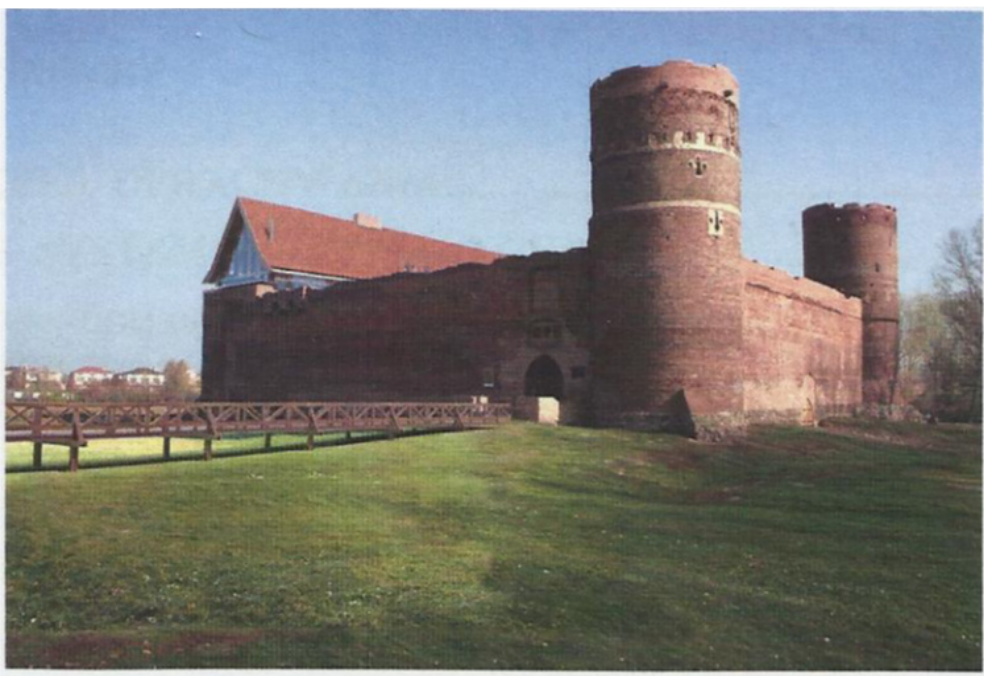
Ryc. 6 Widok Zamku Ks. Maz. w Ciechanowie wg koncepcji dra inż. arch. Marka Kleczkowskiego

Głównym jednak powodem negatywnej opinii dla projektu była sylweta Domu Dużego z wystającym ponad koronę murów dachem. Działania te doprowadziły do uchylecia przez Ministra Kultury i Dziedzictwa Narodowego w trybie nadzoru decyzji wydanej przez Kierownika Delegatury UOZ. Rozstrzygnięcie to zostało przez Dyrektora Muzeum Szlachty Mazowieckiej w Ciechanowie zaskarżone do Wojewódzkiego Sądu Administracyjnego w Warszawie, który po rozpoznaniu sprawy uchylił decyzję ministra i skierował sprawę do ponownego rozpatrzenia. W następstwie orzeczenia sądu doszło do rozprawy administracyjnej, która odbyła się w Ministerstwie Kultury i Dziedzictwa Narodowego w Warszawie w styczniu 2010 r. W jej

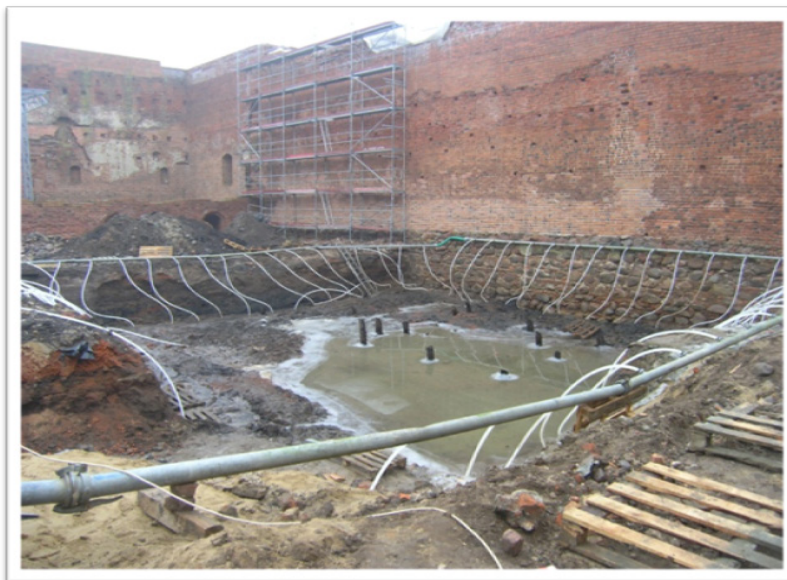
Ryc. 7 Osuszanie terenu dziedzińca w czasie budowy sanitariatów – zbiory MSM

3. Problemy technologiczne – jednym z problemów jaki pojawił się właściwie na początku realizacji inwestycji była konieczność zmiany konstrukcji nośnej „Małego Domu”. W dokumentacji projektowej przewidziano jej wykonanie na bazie palowania. Obawy dot. montażu pali były przedmiotem dialogu jednej z cyklicznych narad roboczych. Ostatecznie w opinii konserwatorów uznano konieczność zmiany konstrukcji na mniej inwazyjną z wykorzystaniem mikropalowania. Inny wynikał z konieczności wypompowania wody z wykopu ziemnego w którym pod dziedzińcem zamkowym zaprojektowano umieszczenie sanitariatów i pomieszczeń technicznych. Zwyczajna pompa o dość dużej wydajności w systemie pracy ciągłej nie była w stanie odebrać podciekającej wody. Dopiero zastosowanie systemu igłofiltrów umożliwiło wykonanie wykopu i posadowienie łąwy fundamentowej.

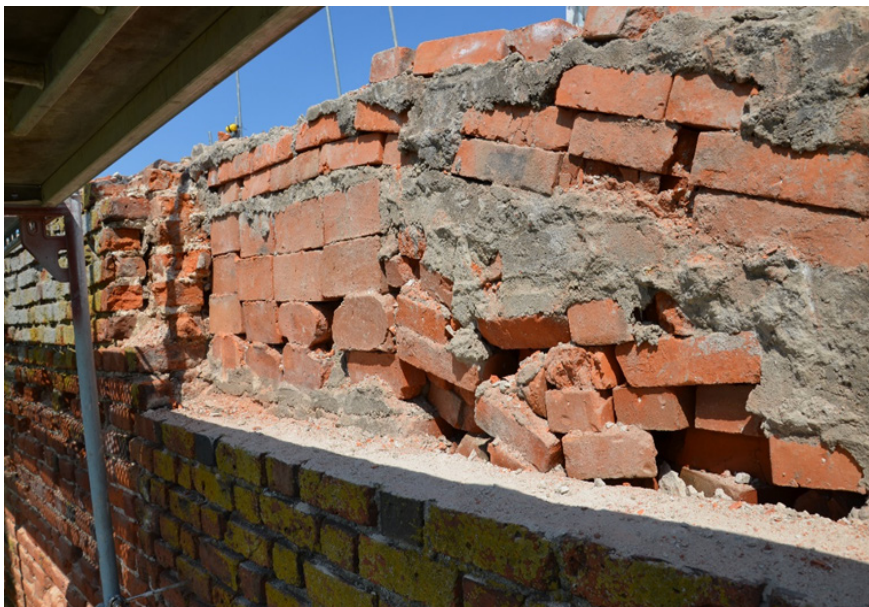
Ryc. 8 Jakość prac zabezpieczających wykonanych w latach 80-tych można było ocenić po usunięciu wierzchnich warstw – dokumentacja procesu Rewitalizacji – etap I – zbiory MSM

Widoczne na zaprezentowanych zdjęciach „oszczędności” w stosowaniu zaprawy i zastosowanie betonu nie wymaga komentarza i wyjaśnienia przyczyny wykwitów solnych spowodowane działaniem czynników atmosferycznych.

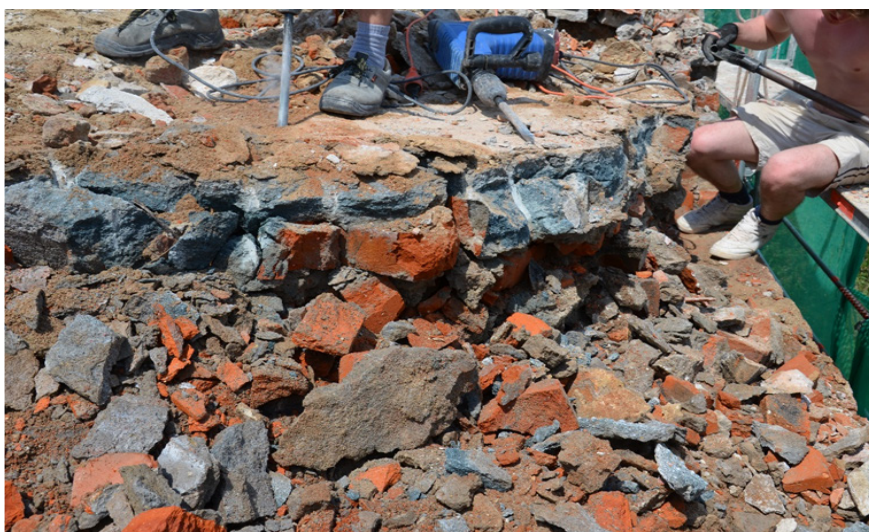
Ryc. 9 Do zabezpieczenia konserwatorskiego murów w okresach wcześniejszych wykorzystywano zaprawę betonową – dokumentacja procesu Rewitalizacji – etap I – zbiory MSM

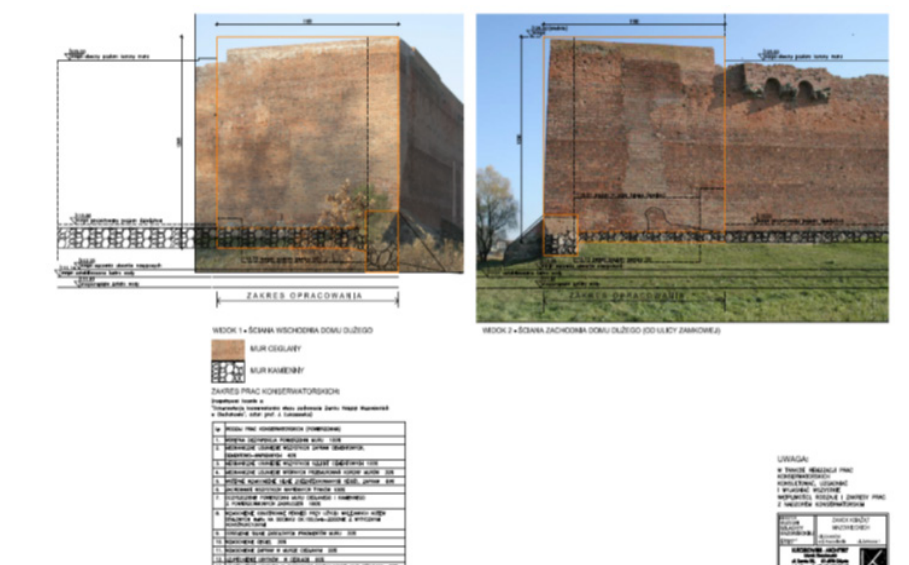
Ryc. 10 Wyniki badań uwzględniające odchylenia - oprac. dr inż. arch. M. Kleczkowski

Ten ostatni problem ten uwidocznił się dopiero w trakcie kontynuacji prac konserwatorskich na murze północnym tj. po zakończeniu I etapu Rewitalizacji. Warto jednak o nim wspomnieć w kontekście problemów jakie pojawiły się w ciechanowskim zamku w trakcie prac konserwatorskich. I tu – tak jak wcześniej – nieodzowną stała się narada robocza, w trakcie której konserwatorzy i inżynierowie – na bazie wyników badań geologicznych, ekspertyzy konstrukcyjnej i odkrywki – wspólnie wypracowali system zabezpieczenia przypór i kotwienia korony murów.
