Badania warstw malarskich z baraków nr 12 i nr 15 znajdujących się na terenie Państwowego Muzeum na Majdanku

Streszczenie: W artykule przedstawiono wyniki badań konserwatorskich opracowań malarskich z baraków nr 12 i nr 15 znajdujących się na terenie Państwowego Muzeum na Majdanku. Wykonano badania składu malatur pobranych z historycznych elementów drewnianych słupów i paneli wewnętrznych oraz kominów. Przedstawione w artykule wyniki stanowią jeden z etapów prowadzonych kompleksowych badań opisujących rzeczywisty stan techniczny, stopień degradacji materiałów w tym opracowań malarskich oraz czynniki wpływające na zachowanie baraku służącego jako obiekt muzealny dostępny dla zwiedzających. Uzyskane w badaniach wyniki stanowią bazę niezbędnych informacji do opracowania metod konserwacji obiektu. Prowadzone badania i dokumentacja zmierzają do zachowania dla przyszłych pokoleń miejsca pamięci niemieckiego nazistowskiego obozu koncentracyjnego i jenieckiego w Lublinie – miejsce, które było świadkiem tragicznych wydarzeń II wojny.

Research on painting layers from barracks no. 12 and no. 15 located on the premises of the State Museum at Majdanek

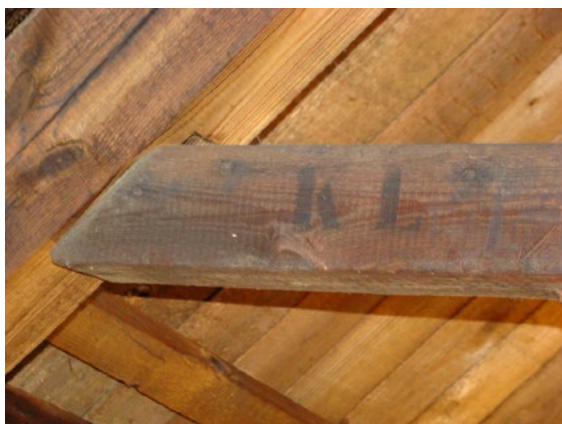
Ryc. 1. Oznaczenie literowe oryginalnego elementu

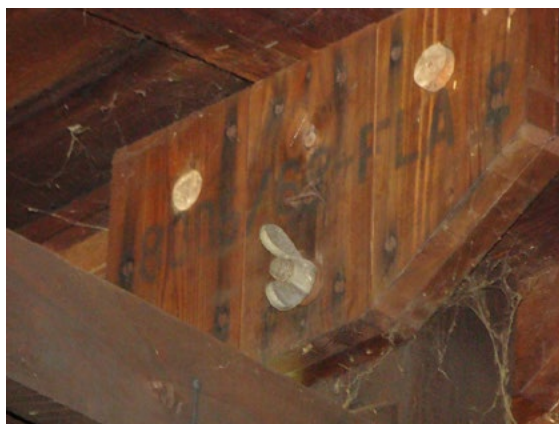
Ryc. 2. Oznaczenie literowo-numeryczne oryginalnego elementu

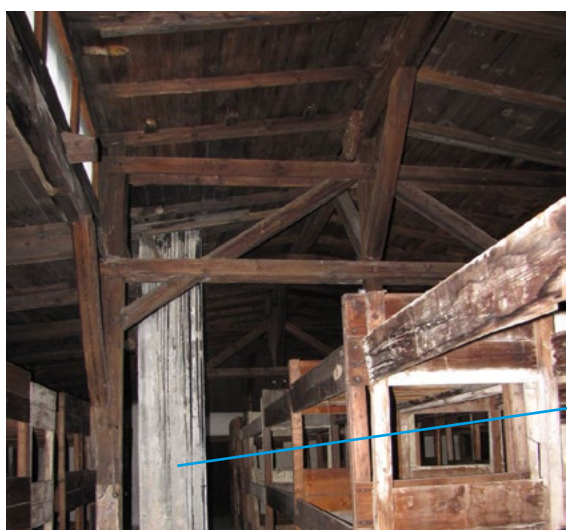
Ryc. 3. Barak nr 15. Komin wewnątrz baraku

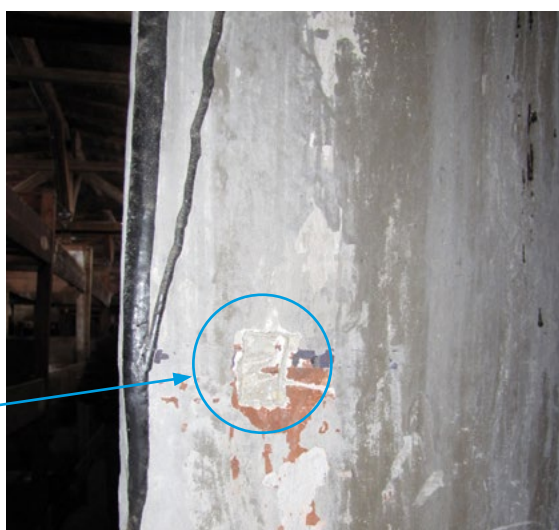
Ryc. 4. Miejsce pobrania próbki P1

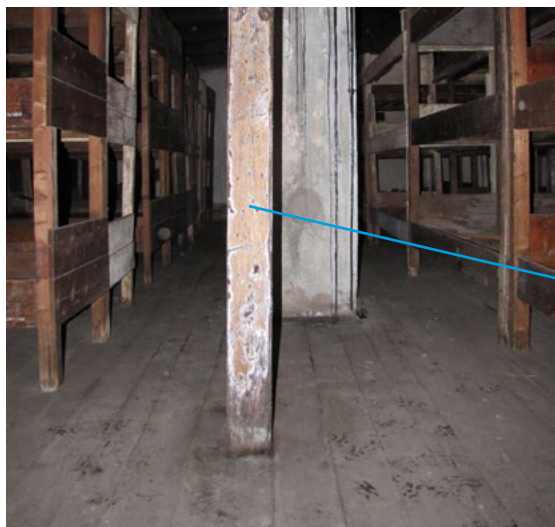
Ryc. 5. Barak nr 15. Słup nr 6

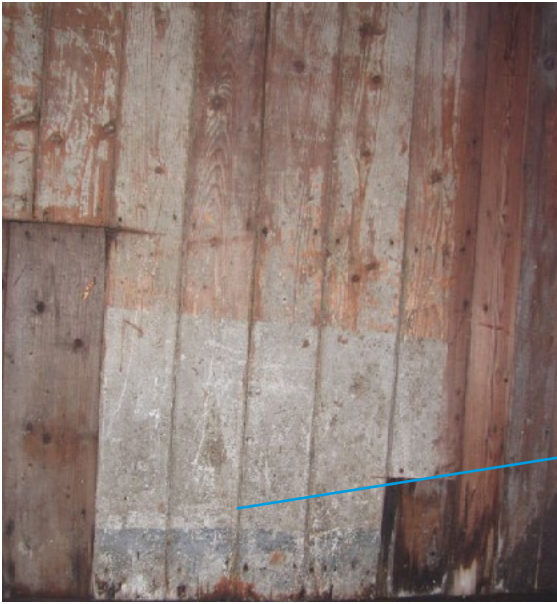
Ryc. 7. Barak nr 12. Panel wewnętrzny

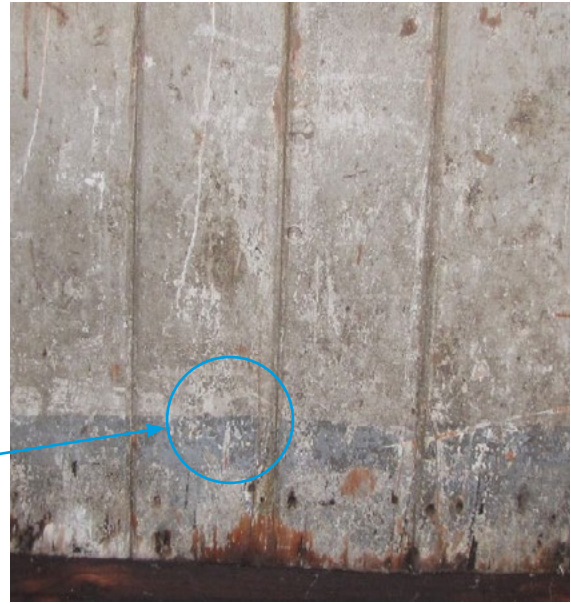
Ryc. 8. Miejsce pobrania próbki P3

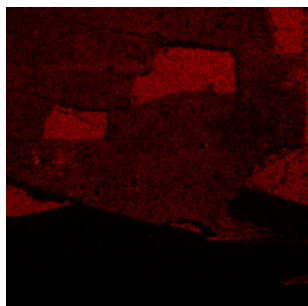
Ryc. 23. Mapa rozkładu pierwiastków (SEM-EDS). Wyniki badań próbki P3 wymalowania na powierzchni panelu w baraku nr 12. Obrazy rozkładu gęstości określonych pierwiastków na przekrojach (SEM-EDS)

Stwierdzono, że analizowana warstwa w rozbielonym kolorze szaro-niebieskim to: biel cynkowa z dodatkiem błękitu pruskiego, który nadaje kolor. Na powierzchni malatury wykryły się najprawdopodobniej środki do impregnacji drewna.
