# Zbór kalwiński w Piaskach – od ruiny do trwałej ruiny

**Streszczenie:** Niniejszy artykuł opisuje adaptację ruin dawnego zboru kalwińskiego w Piaskach stosując metodę ochrony konserwatorskiej w postaci „trwałej ruiny”. Analizie poddane zostały metody i rozwiązania zastosowane w obiekcie znajdującym się na terenie województwa lubelskiego w gminie Piaski, który poddany został rewaloryzacji. Przez lata niszczący obiekt jak również teren otaczający ruiny zboru dzięki uzyskanym środkom finansowym z Regionalnego Programu Operacyjnego został poddany w 2019 roku działaniom mającym na celu ochronę ruin dawnej świątyni oraz zagospodarowania terenu przylegającego.

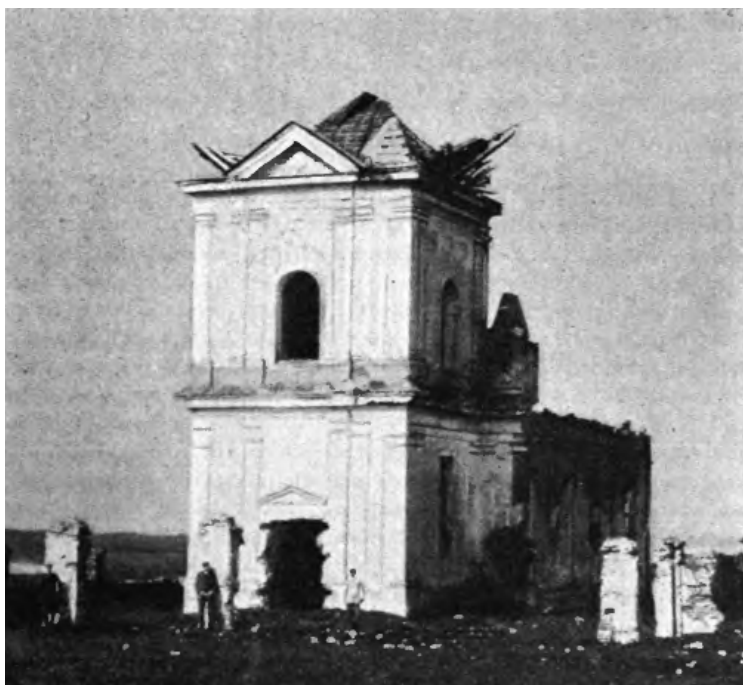
**Ryc. 3.** Rycina przedstawiająca wygląd obiektu w roku 1899 – zdjęcie źródło: Zarys dziejów powstania i upadku re-formacji w Polsce T. 2 cz. 2 hr. Waleriana Krasieńskiego s. 21 (dostęp online z dnia 20.12.2020: [www.kpbc.ukw.edu.pl](http://www.kpbc.ukw.edu.pl))

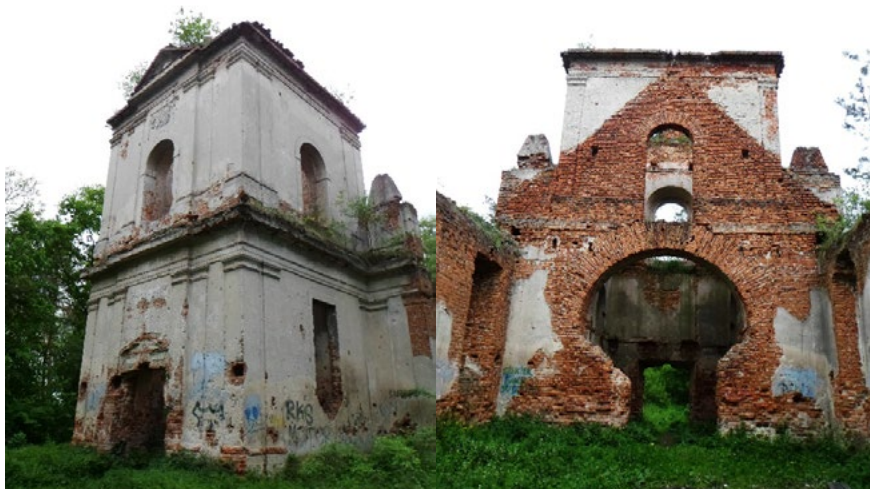
Obiekt murowany z kamienia oraz częściowo z cegły. Pokrycie dachowe z dachówki oraz blach z dwuspadowym dachem, którego narys zauważalny był dzięki pozostałościom tynku nawet po zawaleniu się dachu. (Ryc. 4.) Zbór otoczony był murem którego relikty zachowały się do dzisiaj. Wejście skierowane było na wschód. Pełnił funkcję kultu religijnego w okresie w którym Piaski należały jeszcze do wyznania ewangelickiego. Do roku 2019 obiekt był trudno dostępny poprzez dziko rosnącą roślinność, która zaburzała odbiór wartości zabytkowej. Budowla przez lata była niezabezpieczona a po zawaleniu się dachu narażony na działania warunków atmosferycznych podlegał stopniowej degradacji tkani zabytkowej. Pozostawiony bez nadzoru stopniowo ulegał degradacji. W roku 2014 władze miasta podjęły działania mające na celu *Rewitalizację ruin Zboru Kalwińskiego „Kościelec” – (Miasto i gmina Piaski)*. [8] W związku z wnioskiem w sprawie opinii konserwatorskiej dot. możliwości rewitalizacji oraz zagospodarowania „Kościeca” oraz przyległego terenu złożonego przez ówczesnego burmistrza Miasta Piaski Ryszarda Siczka uzyskano wytyczne konserwatorskie w sprawie rewaloryzacji obiektu. W roku 2014 Firma „Model w skali” wykonała na podstawie szczegółowej inwentaryzacji makietę obiektu obrazującą stan istniejący na dany rok (Ryc. 5.) (Ryc. 6.). Dzięki temu możliwe było przeanalizowanie otwarc widokowych oraz ogólnej kompozycji układu przestrzennego a następnie stworzenie najbardziej optymalnego zagospodarowania przestrzeni.

**Ryc. 4.** Stan zachowania obiektu (rok 2014) – zdjęcie Autor

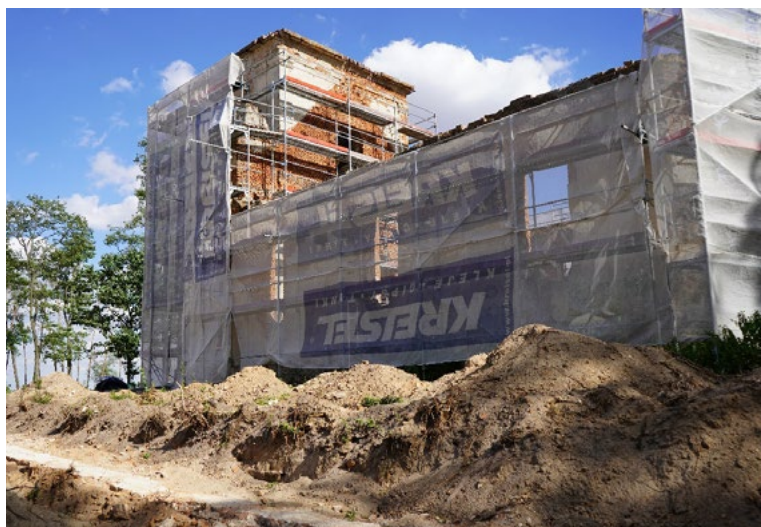
**Ryc. 7.** Fotografia przedstawiająca prace związane z zabezpieczeniem trwałej ruiny (rok 2019) – źródło Urząd Miasta Piaski

Następstwem działań władz Miasta Piaski stał się projekt rewaloryzacji, który otrzymał dofinansowanie Regionalnego Programu Operacyjnego. W roku 2019 zostały przeprowadzone prace na zabytkowym obiekcie i jego otoczeniu (Ryc. 7.).

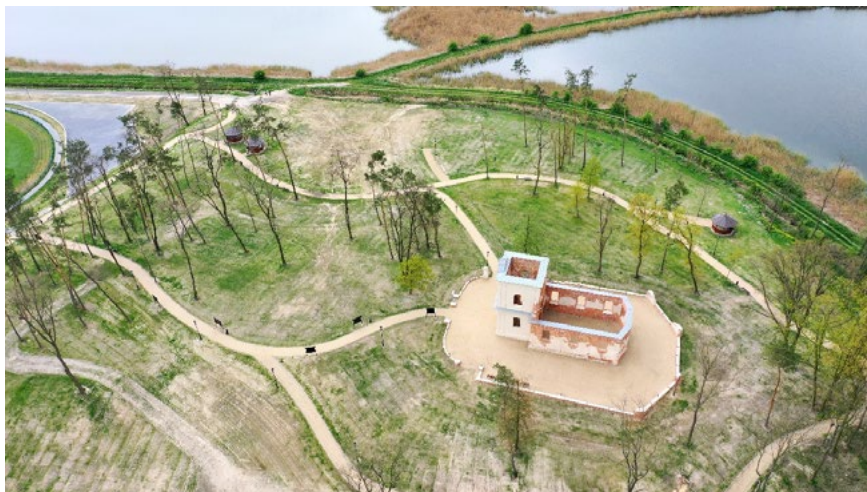
**Ryc. 8.** Fotografia przedstawiająca Stan istniejący obiektu (rok 2020) – źródło Urząd Miasta Piaski

Dzięki pozyskanemu dofinansowaniu z Europejskiego Funduszu Rozwoju Regionalnego z programu Regionalnego Programu Operacyjnego Województwa Lubelskiego na lata 2014–2020 możliwe było przeprowadzenie rewaloryzacji i zagospodarowania terenu wokół ruin zboru kalwińskiego „Kościelec” w Piaskach (Ryc. 8.). Projekt ten, którego beneficjentem była gmina Piaski polegał na: *„...budowie infrastruktury ułatwiającej dostęp do miejsc i obszarów atrakcyjnych turystycznie oraz stanowiących dziedzictwo kulturowe. Ruiny dawnego zboru kalwińskiego „Kościelec” wraz z przyległym terenem przeznaczone będą do zwiedzania w ramach zagospodarowanego wzgórza parkowego. Otoczenie ruin przeznaczone będzie jako teren rekreacji dla całych rodzin. Szczegółowy zakres projektu: montaż monitoringu wizyjnego, montaż oświetlenia energooszczędnego (lampy solarne LED oraz lampy stylowe podświetlające ruiny), wykonanie ciągów pieszo-rowerowych, wykonanie ciągu pieszo-jezdnego będącego jednocześnie drogą pożarową przystosowanego do potrzeb osób niepełnosprawnych, wykonanie zieleni, wykonanie tablic informacyjno-edukacyjnych. W obrębie wzgórza, stanowiącego teren działki nr ewid. 1265, projektuje się organizację ciągów pieszo-rowerowych przystosowanych do potrzeb osób niepełnosprawnych (podjazdy, barierki) o szerokości minimalnej 2,0 m i nawierzchni mineralnej. Grupą docelową projektu będą mieszkańcy Gminy Piaski oraz inne osoby korzystające z powstałej w wyniku realizacji projektu infrastruktury turystyczno-kulturalnej. Planowane do realizacji zadania mają na celu efektywne wykorzystanie potencjału dziedzictwa naturalnego i kulturowego w osiąganiu korzyści społecznych i gospodarczych, w wymiarze lokalnym...”.*

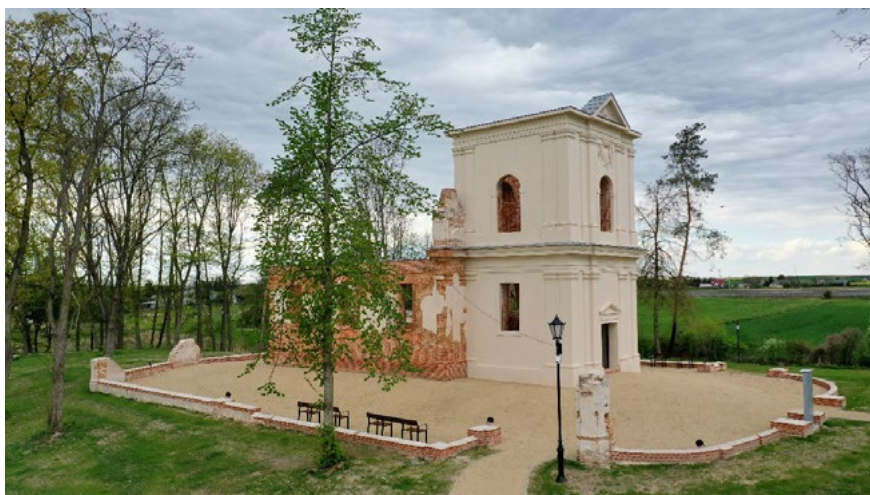
Zgodnie z zaleceniami Wojewódzkiego Konserwatora Zabytków, dawna świątynia funkcjonuje w formie trwałej ruiny (Ryc. 9.). Mury zostały zabezpieczone przed szkodliwymi działaniami warunków atmosferycznych. Teren wokół zaprojektowany został jako przestrzeń rekreacyjna i wypoczynkowa z siecią ciągów pieszych zielenią niską uporządkowaną, oświetleniem oraz ławkami. Zachowane zostały otwarcia widokowe, które powodują łatwiejszą identyfikację obiektu w przestrzeni. Nadanie nowej funkcji spowodowało zwiększenie atrakcyjności miejsca zarówno dla mieszkańców jak i dla osób przyjezdnych.

**Ryc. 9.** Fotografia przedstawiająca Stan istniejący obiektu (rok 2019) – źródło Urząd Miasta Piaski
