# Wykorzystanie i funkcjonowanie ruin zamkowych w Łży

**Streszczenie:** Niniejszy artykuł stanowi przedstawienie obecnego funkcjonowania, zagospodarowania, stanu badań oraz stanu technicznego ruin zamkowych w Łży. Relikty warowni są jednym z najciekawszych obiektów znajdującym się na terenie województwa mazowieckiego. Ich położenie dominujące w sylwecie miasta wykazuje duże wartości krajobrazowe całego zespołu zamkowego, który stanowi element identyfikacyjny Łży. Fortyfikacja od setek lat pozostaje w formie ruiny i jej forma jest utrwalona w pamięci i świadomości społeczeństwa. Obiekt ten obecnie jest udostępniony do ruchu turystycznego. Stale prowadzone są na nim również badania archeologiczne oraz tworzone nowe koncepcje zagospodarowania terenu zamku.

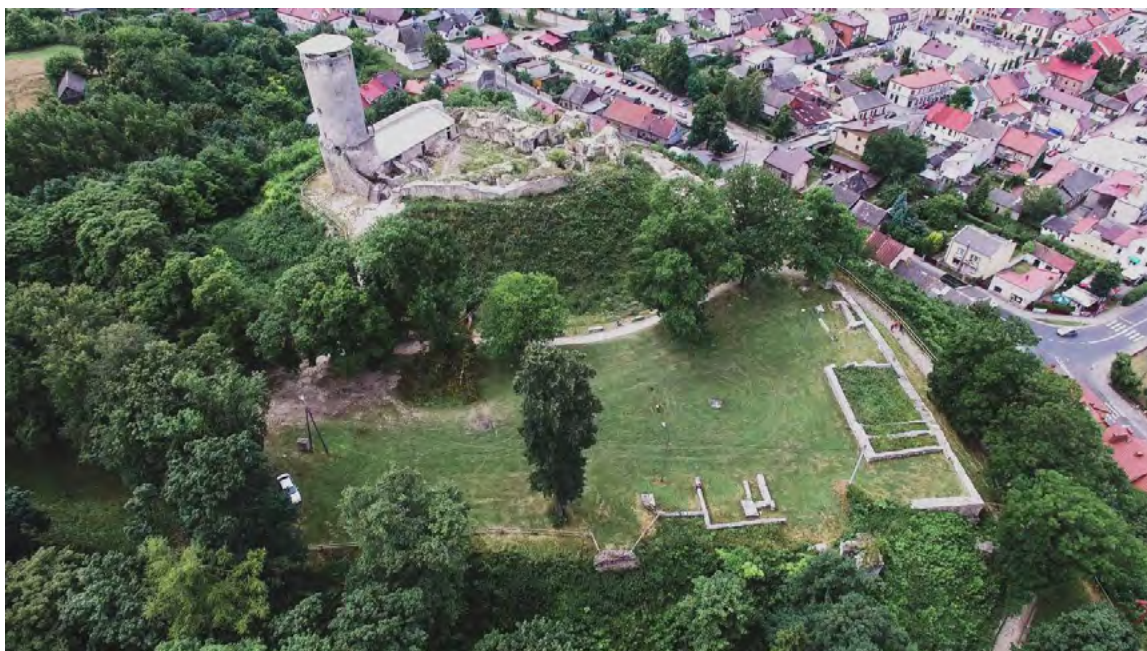
**Ryc. 3.** Widok na zamek górny i relikty zamku dolnego w Łży, 2018

Obecnie ruiny zamku stanowią czytelny obrys tzw. zamku górnego z dominantą w postaci wieży głównej (Ryc. 3). W stanie ruiny zachowany jest także mur obwodowy, zespół bramny po stronie wschodniej z wieżą przejazdową na planie czworoboku, cokoły wieży bramnej, mury zabudowy wewnętrznej przylegające do muru obwodowego (pomieszczenia na planie czworokąta w układzie jednotraktowym), dwie sklepione kolebkami piwnice na południe od dawnego wjazdu, pozostałości nowożytnej klatki schodowej przy przejeździe bramnym oraz dziedziniec zamkowy z fragmentami bruku. Na terenie podzamcza znajdują się relikty fortyfikacji bastionowych; baszty południowo-zachodniej; baszty zachodniej oraz baszty północno-zachodniej.

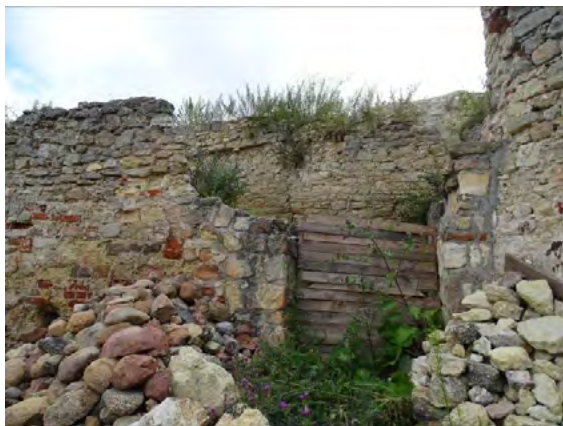
Obecnie, pomimo prowadzonych wcześniej prac konserwatorskich i zabezpieczających mury zamku górnego są w stanie technicznym niedostatecznym. Brak zabezpieczeń koron murów wykonanych z niskiej jakości materiału powoduje stałe niszczenie obiektu. W miejscach niezabezpieczonych występują różnego typu uszkodzenia konstrukcyjne i powierzchniowe. W murach występują między innymi liczne rysy, spękania, uszkodzenia lica, ubytki w spoinowaniu oraz intensywne degradacja spowodowana krystalizacją solną. W spoinach zalegają warstwy humusowe powodujące intensywny rozrost roślinności. W miejscach wykonanych wcześniej zabezpieczeń koron doszło do ich degradacji pod wpływem czynników atmosferycznych. Wykonane zabezpieczenia miały charakter czasowy i w związku z brakiem bieżących interwencji doszło do ich zużycia.<sup>22</sup>

**Ryc. 4.** Mur w północno-wschodniej części zamku górnego – widoczne liczne uszkodzenia muru oraz znaczna degradacja lica muru

Zamek biskupów krakowskich w Iłży wymaga całościowego opracowania dotyczącego zarówno kompleksowej koncepcji zabezpieczenia jak i zagospodarowania zespołu zamkowego oraz dokumentacji architektoniczno-konserwatorskiej. Opracowanie te powinny uwzględniać formę ewentualnej odbudowy wybranych elementów oraz rozwiązania techniczne służące zabezpieczeniu substancji historycznej i powstrzymaniu procesu destrukcji.

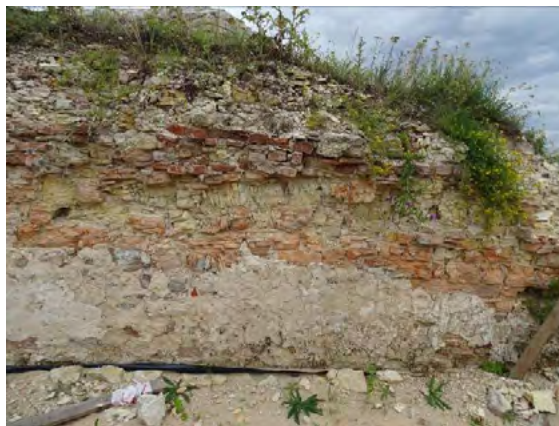
**Ryc. 5.** Mur wewnętrzny w zachodniej części zamku – degradacja korony murów spowodowana rozrostem roślinności. Korozja mrozowa oraz solna występująca w środkowej części muru

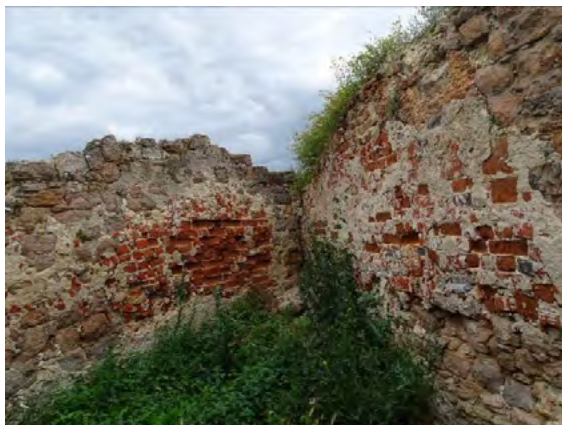
**Ryc. 6.** Południowo-wschodnia część zamku – intensywna korozja solna i mrozowa we fragmentach muru z cegły ceramicznej

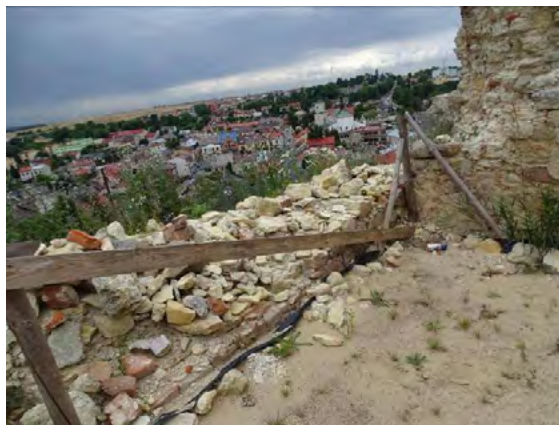
**Ryc. 7.** Zachodnia część zamku – całkowicie zniszczony fragment muru zewnętrznego. Miejsce niezabezpieczone po prowadzonych i nieukończonych pracach remontowych

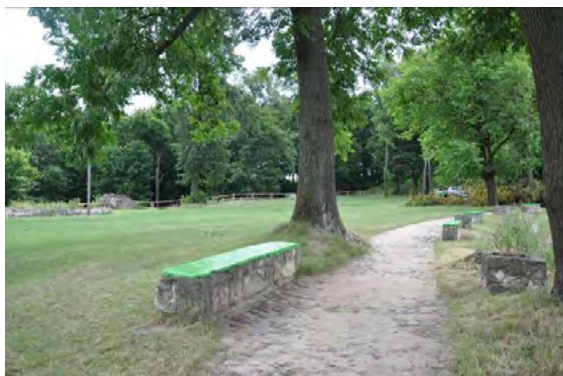
**Ryc. 10.** Brukowa ścieżka i elementy małej architektury na terenie wzgórza zamkowego

Rozległy dziedziniec zamku dolnego, w granicach dawnych murów, jest porośnięty roślinnością trawiastą. Na jego terenie założenia brak konkretnego zagospodarowania terenu, znajduje się tu niskiej jakości mała architektura, tj. ławki, śmietniki (Ryc. 10). Wytyczone są również ścieżki spacerowe, wykonane z bruku kamiennego. Ze względu na duże różnice wysokości, w niektórych miejscach przy wytyczonych ciągach pieszych znajdują się zabezpieczenia w formie drewnianych barierek.
