Studium badawcze zabytku, w celu przystosowania budynku do parametrów niemal zero energetycznych. Wroniecka 23 w Poznaniu

Streszczenie: Treść przedstawionego artykułu, zwraca uwagę na sposób prowadzenia współczesnego studium badawczego nad zabytkiem. Zawiera opis poszczególnych analiz, określenie ich znaczenia dla historycznej tkanki obiektu, a w konsekwencji wpływ wniosków analitycznych dla podjętej decyzji o przystosowaniu budynku do parametrów niemal zero energetycznych.

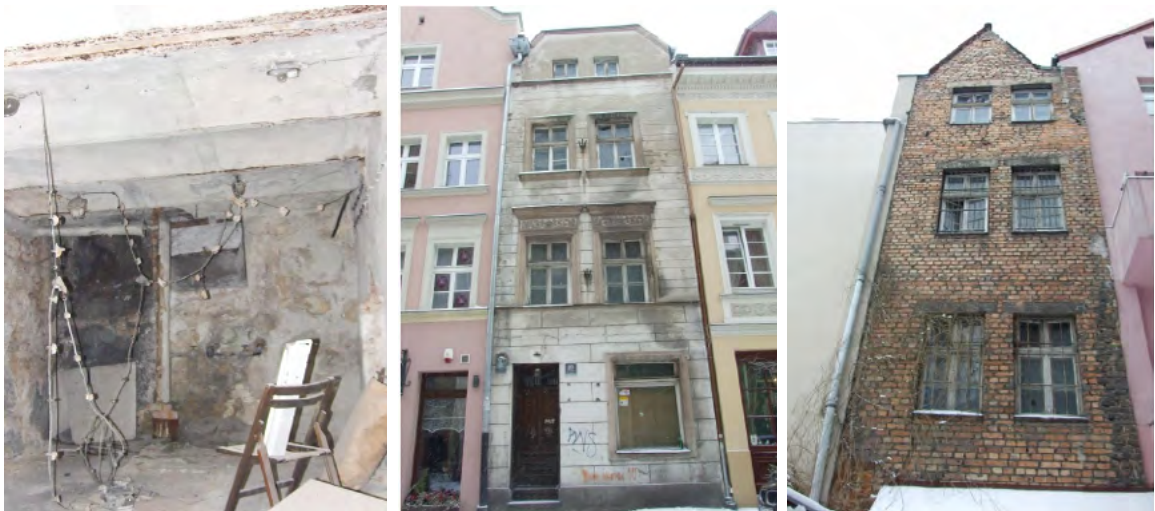
Ryc. 3. Po lewej: zdjęcie wnętrza kamienicy Wroniecka 23 – stan przed remontem; W środku: zdjęcie elewacji frontowej kamienicy Wroniecka 23 – stan przed remontem; Po prawej: zdjęcie elewacji tylnej kamienicy Wroniecka 23 – stan przed remontem

Poddana przedstawionym w artykule badaniom kamienica znajduje się w Poznaniu przy ulicy Wronieckiej 23 w odległości około 150 metrów od budynku Ratusza miejskiego i Starego Rynku. Obiekt będący poprzez swoje umiejscowienie bezpośrednim świadkiem historii miasta na przestrzeni lat został zapomniany oraz ukryty za licznymi zmianami i przebudowami. Zniszczenia spowodowane brakiem ochrony budynku przed druzgocącym upływem czasu oszacowano podczas badań wykonywanych w 2016 roku na 90%. Nieszczelność dachu budynku doprowadziła do erozji elementów konstrukcji połaci oraz zgromadzenia ogromnych ilości brudu tworzonego przez ptaki. Brak ciągłości izolacji doprowadził również do powstania wilgoci zarówno w warstwach wykończeniowych przegród jak i w grubości ścian i fundamentów (Ryc. 3).

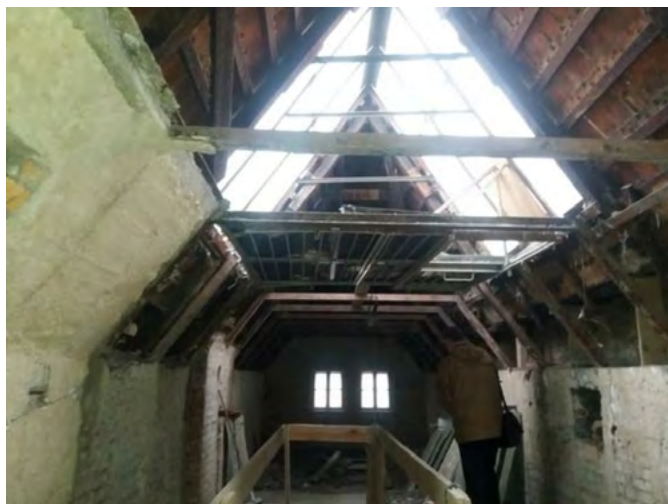
Ryc. 4. Po lewej: zdjęcie stropu kamienicy Wroniecka 23 – stan przed remontem; Po prawej: schemat statyczny konstrukcji dachu kamienicy

Rozpoczęcie prac renowacyjnych zabytkowej kamienicy wiąże się z szeregiem badań, których przeprowadzenie jest kluczowe dla podejmowania trafnych decyzji projektowych zarówno na etapie tworzenia dokumentacji architektonicznej jak i podczas samych prac budowlanych. Podstawowym elementem takich przygotowań jest wykonanie badań statycznych budynku. Ekspertyza konstrukcyjna wykonywana przez uprawnionego inżyniera pozwala na oszacowanie możliwości nośnych stanu zastanego oraz sprecyzowanie zaleceń wykonawczych służących późniejszemu wprowadzaniu zmian projektowych w układzie konstrukcyjnym. Badania makroskopowe konstrukcji połączone z inwentaryzacją odkrywek wykonywanych podczas wizji lokalnych umożliwiają branżystom rozpoznanie składowych potrzebnych do wykonania obliczeń statyczno-wytrzymałościowych – niezbędnych w projekcie konstrukcyjnym wchodzącym w skład końcowej dokumentacji projektowej. Wykonanie badań statycznych na wstępnym etapie procesu inwestycyjnego jest konieczne w celu dokładnego oszacowania potencjału obiektu zabytkowego, dobrania nowej funkcji oraz oszacowania wstępnych kosztów i czasu trwania prac budowlanych. W przypadku kamienicy Wroniecka 23 będącej przedmiotem artykułu ekspertyza posłużyła oszacowaniu możliwości ingerencji w strukturę budynku w celu jego dostosowania do parametrów zeroenergetycznych. Przeprowadzone badania wykazały możliwość wprowadzenia nowych obciążeń na ściany murowane, które dzięki swojej dużej grubości w stosunku do niewielkiego rozstawu zapewniły nośność wystarczającą do uniesienia betonowych stropów grzewczo-chłodzących. Dobór takiego rodzaju instalacji pozwolił na zapewnienie dużej bezwładności cieplnej oraz skuteczne wykorzystanie niskotemperaturowego źródła jakim jest pompa ciepła. Przeprowadzone na wstępie badania statyczne wskazały również na konieczność całkowitej renowacji dachu, którego elementy drewniane uległy dużej degradacji na przestrzeni lat (Ryc. 4). Wymiana elementów krokwi na nowe była niezbędna w celu wykonania szczelnej izolacji termicznej połączi z PIRu.

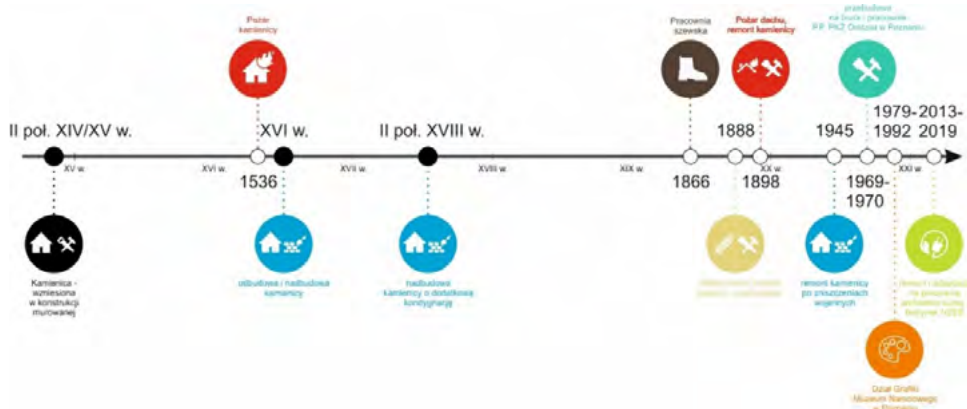
Ryc. 8. Oś czasu – historia budynku Wroniecka 23

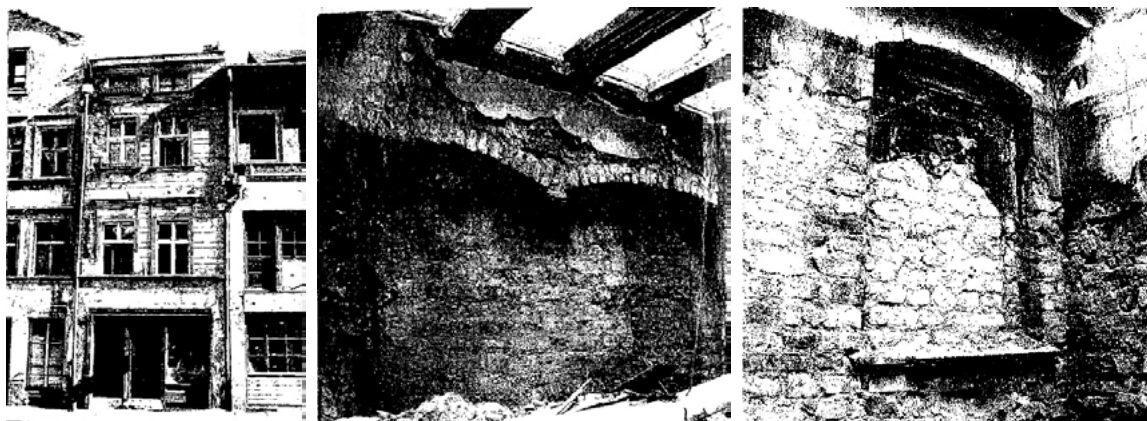
Ryc. 9. Zdjęcia pozyskane z zasobów Miejskiego Konserwatora Zabytków

Jako dopełnienie poszukiwań pierwotnej formy budynku niezwykle cenne mogą okazać się historyczne fotografie, pocztówki oraz ryciny, które często obrazują przedwojenny stan elewacji obiektu. Wiele z tych materiałów są w posiadaniu regionalnych konserwatorów zabytków, bibliotekach i archiwach gminnych. Niezwykle cenny jest także Internet, ponieważ szukając dawnych nazw ulicy, niekiedy odpowiadającej językowi dawnych zaborców, można natrafić na materiały spoza zasobów wyżej wymienionych miejsc. Omawiane badania ikonograficzne pozwoliły na przywrócenie witryny, która istniała w dawnych czasach na przedmiotowej kamienicy (Ryc. 9). Badania przede wszystkim pozwalają na precyzyjne określenie nawarstwień powstałych przez lata funkcjonowania obiektu, ale także można z nich wywnioskować jak szeroki wachlarz możliwości wprowadzania zmian i odtwarzania struktury ma projektant, przy jednoczesnym zastosowaniu współczesnych technologii.

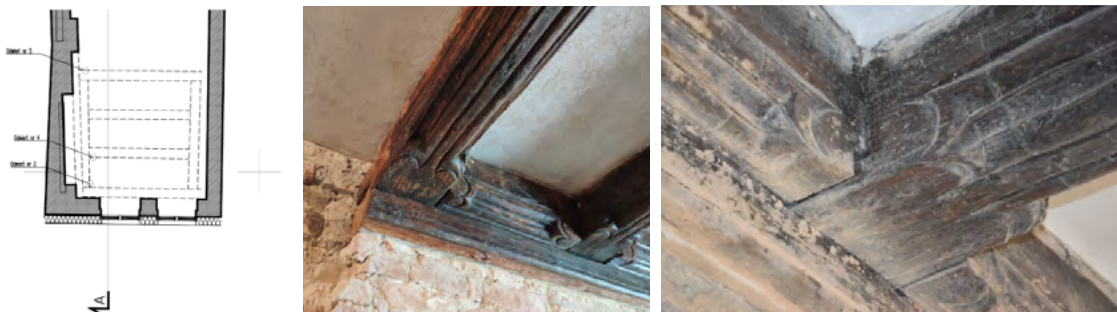
Ryc. 10. Belki drewniane – pozostałości stropu drewnianego zlokalizowane pod stropem 1 piętra w budynku Wroniecka 23

W szczególnych przypadkach najkorzystniejszym badaniem dającym możliwość określenia daty historycznego początku istnienia budynku są badania dendrochronologiczne. Szczególnie ważne w przypadkach analizy architektury drewnianej badania, mają jednak równie duże znaczenie w kontekście badań prowadzonych w zabytkach takich jak Wroniecka 23. Ze względu na dużą dostępność oraz łatwość w wykorzystaniu drewno na przestrzeni lat zyskało dużą popularność w budownictwie służąc między innymi do wykonywania konstrukcji stropów w budynkach. Dzięki powszechności zastosowania tego materiału możliwym staje się oszacowanie dokładnych dat ścięcia drewna służącego później do wykonania poszczególnych elementów budynków. Wykorzystaniu badań dendrochronologicznych umożliwia uporządkowanie czasowe nawarstwień powstałych podczas remontów oraz rozbudów mających miejsce w zabytkach na przestrzeni lat. W kamienicy Wroniecka 23 badaniu dendrochronologicznemu poddano pozostałości stropu drewnianego znalezione pod stropem nad 1 piętrem kamienicy (Ryc. 10). Zdobione belki drewniane nawiercono w kilku punktach w celu pobrania próbki drewna do analizy. Wykonane badanie pozwoliło na zdatowanie tego drewna na rok 1570. Znając strukturę, okres ścięcia, często jego miejsce, można dotrzeć do analizy chemicznej struktury. Jej poznanie daje szansę na dobór odpowiednich substancji konserwujących, a także na określenie parametrów jakości powietrza (temperatury, wilgotności itp.), wpływających w jak najmniejszy sposób na proces degradacji.

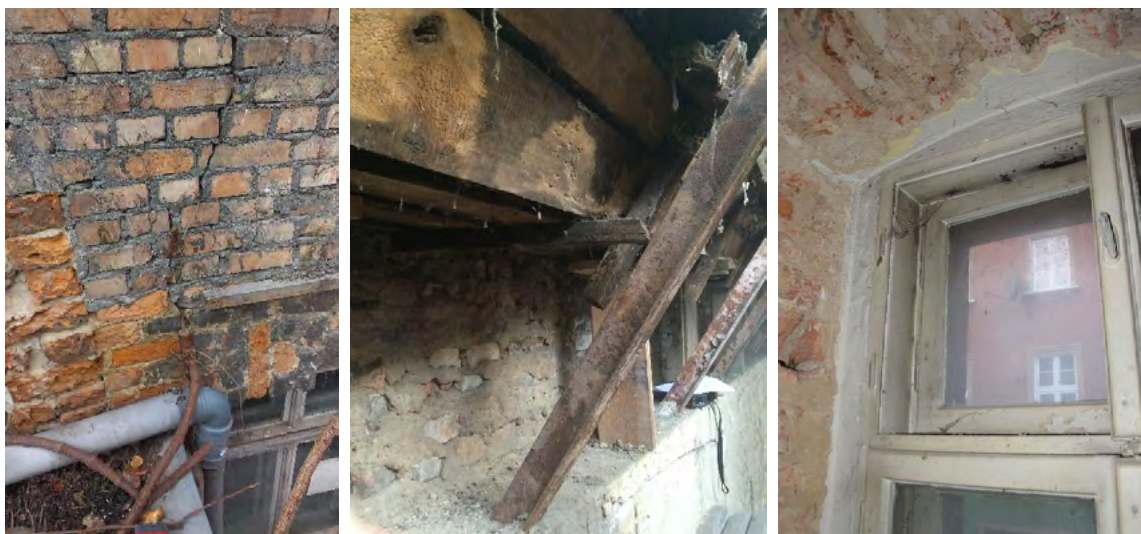
Ryc. 11. Zdjęcia obrazujące stan techniczny struktury budynku

W celu zaplanowania odpowiednich prac renowacyjnych, należy także opracować badania techniczne struktury budynku. Obok badania statyki budynku, jest to wnikliwe przyjrzenie się jakości poszczególnych elementów konstrukcyjnych obiektu. Należy w tym celu zweryfikować stan zawilgocenia fundamentów, pęknięcia ścian wraz ze znalezieniem źródła ich występowania, określenie szczelności dachu. Ponadto należy zwrócić uwagę na inne elementy takie jak stan stolarki okiennej, drożność rynien i rur spustowych, stan istniejących instalacji np. instalacji kanalizacyjnej. Globalny obraz stanu technicznego pozwala na zaplanowanie odpowiednich prac i oszacowanie kosztów inwestycji. W kamienicy występował problem zawilgocenia murów zewnętrznych, pęknięcia tylnej elewacji wskutek mocnej degradacji fundamentów, a także nieuszczelnienie dachu i zniszczona jego konstrukcja drewniana (Ryc. 11). Ta wnikliwa analiza pozwoliła na zaplanowanie prac renowacyjnych mających na celu realizację wzmocnienia fundamentu, wykonania izolacji przeciwwilgociowej ścian fundamentowych, a także wymianę więźby dachowej.

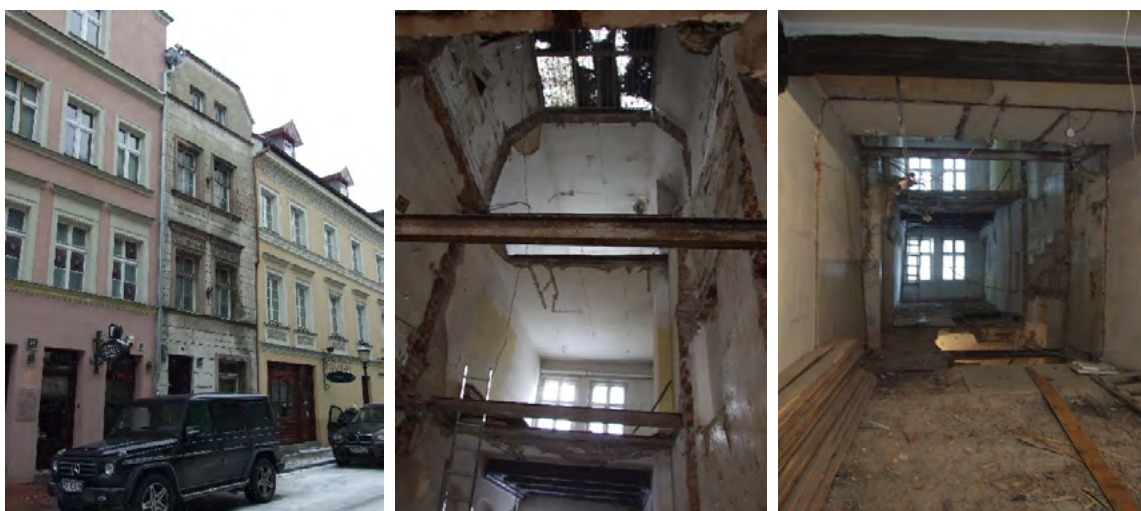
Ryc. 12. Zdjęcia, przedstawiające stan zastany kamienicy

Pierwszym krokiem w wykonaniu inwentaryzacji jest wizja lokalna, której celem jest szczegółowe udokumentowanie w postaci zdjęć każdego elementu budynku. Z jednej strony, jest to potrzebne, aby pozostawić następnym pokoleniom obraz stanu zachowania obiektu przed renowacją. Z drugiej strony fotografie przedstawiają stan elementów przed zakryciem, które mogą okazać się pomocne w okresie późniejszym w przypadku dokonywania wtórnych zmian lub identyfikacji przebiegu np. instalacji. Wroniecka 23 została szczegółowo sfotografowana (Ryc. 12), a zdjęcia niejednokrotnie pomogły w rozwiązywaniu problemów powstałych już na etapie wykonawczym jak np. w kwestii odtworzenia konstrukcji dachu lub podczas poszukiwań nieszczelności, znalezionych podczas pierwszej próby szczelności budynku.

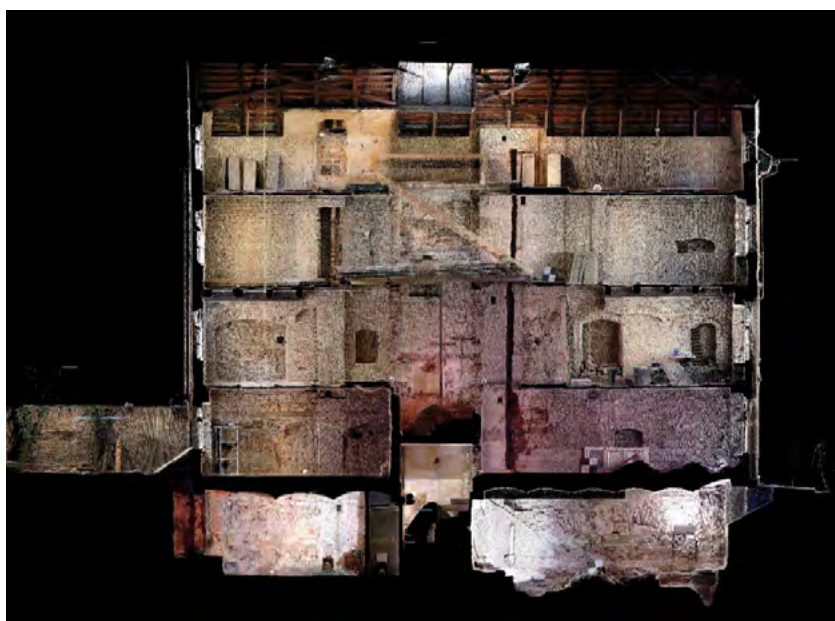
Ryc. 15. Przekrój podłużny modelu 3D wykonanego w technologii skanowania laserowego

Każdy budynek zabytkowy obarczony jest wpływem czasu oraz eksploatacji na stan w jakim się obecnie znajduje. Procesy erozyjne materiałów, osiadanie gruntów czy liczne nawarstwienia związane z próbami ratowania oraz przerabiania budynków sprawiają, że geometria zastana podczas rozpoczęcia inwentaryzacji cechuje się często dużą nieregularnością i przypadkowością. Klasyczne pomiary wykonywane podczas sporządzania inwentaryzacji budowlanej powodują często konieczność zawierania kompromisów pomiędzy ilością czasu poświęconą mierzeniu i rysowaniu a dokładnością tych działań. Pomocnym narzędziem służącym osiągnięciu maksymalnej możliwej dokładności pomiaru jest technologia skanowania laserowego [1]. Skanowanie wykonywane przy pomocy urządzenia pomiarowego rozsyłającego wiązkę laserową umożliwia pozyskiwanie informacji nie tylko o kształcie, czy wymiarze badanego obiektu, lecz również o jego fakturze i kolorze. Uzyskany dzięki wykorzystaniu lasera model 3D budynku zapisywany jest w postaci chmury punktów, umożliwiającej szczegółowe odtworzenie przestrzeni oraz późniejszą pracę projektową na otrzymanym modelu. Ogromną zaletą technologii skanowania laserowego jest również krótki czas wykonywanych pomiarów, który przyczynia się do popularyzacji tej metody wykonywania inwentaryzacji. W przypadku kamienicy Wroniecka 23 skanowania wykonywano na różnych etapach zaawansowania prac renowacyjnych. Pierwsze badanie przeprowadzono bezpośrednio po pracach porządkowych mających na celu opróżnienie budynku z pozostałości ruchomych (Ryc. 15). Uzyskany model wykorzystano następnie podczas całości prac projektowych jako podstawę inwentaryzacyjną późniejszych opracowań rysunkowych. Bazujący na skaningu model trójwymiarowy kamienicy posłużył również do wykonania dokładnych projektów instalacji wykluczających kolizje oraz problemy powstające podczas prac remontowych oraz montażu wyposażenia technicznego budynku.

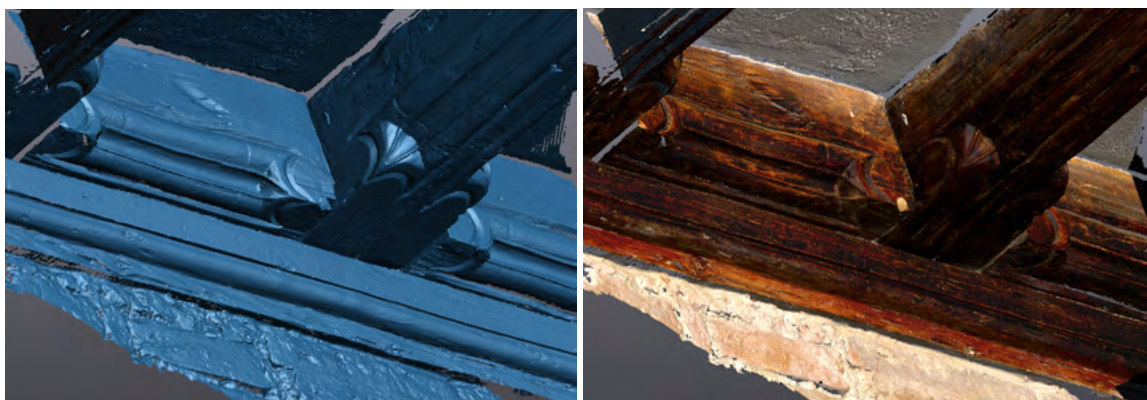
Ryc. 17. Fragment belki drewnianej – badanie wymiarowe 3D detalu o złożonej geometrii

Cechą wspólną poszczególnych elementów obiektu zabytkowego są niewątpliwie liczne zniekształcenia geometrii powodujące niedokładności oraz opóźnienia procesu inwestycyjnego (Ryc. 16). Wprowadzają one również konieczność nieustannej kontroli postępu prac, a także podejmowania wielu decyzji bezpośrednio na budowie. Wspomniana dokładność pomiaru ma tym większe znaczenie im bardziej skomplikowany jest badany obiekt. Mnogość elementów oraz zdobień takich jak na przykład rzeźbiarskie wykończenie belek drewnianych znalezionych w kamienicy przy ulicy Wroneckiej 23 (Ryc. 17) stanowi ogromne wyzwanie podczas prac renowacyjnych.
